Silkeborg Kommune kortlægning bund øvre endeTange Sø

RAPPORT VEDR. OPMÅLING OG ANALYSE AF STRØMRENDE I ØVRE DEL

AF TANGE SØ

Rådgiver Orbicon A/S
Jens Juuls Vej 16
8260 Viby J

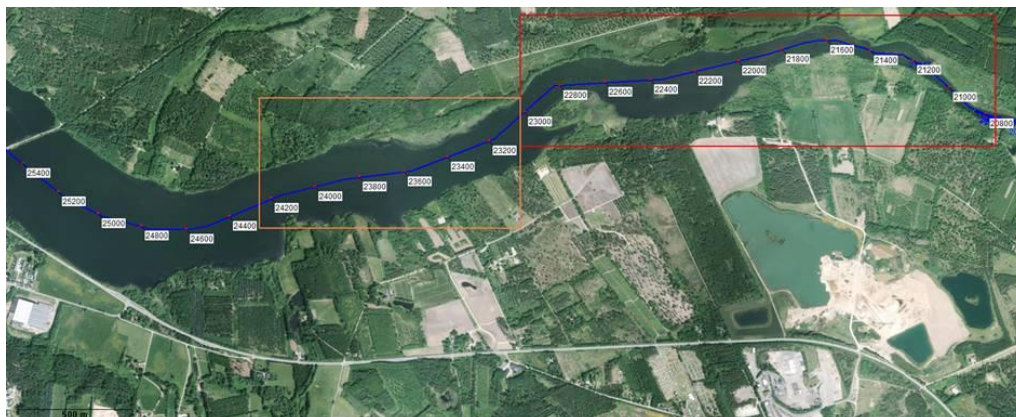
Figur 2 Undersøgelsesområder, østlige øverst til højre er prioritet 1, vestlige som er ude i Tange Sø er prioritet 2.

Orbicon har målt i to områder, se Figur 2, med prioritet 1 for den øvre del og såfremt tiden tillod det, nedre område som prioritet 2.

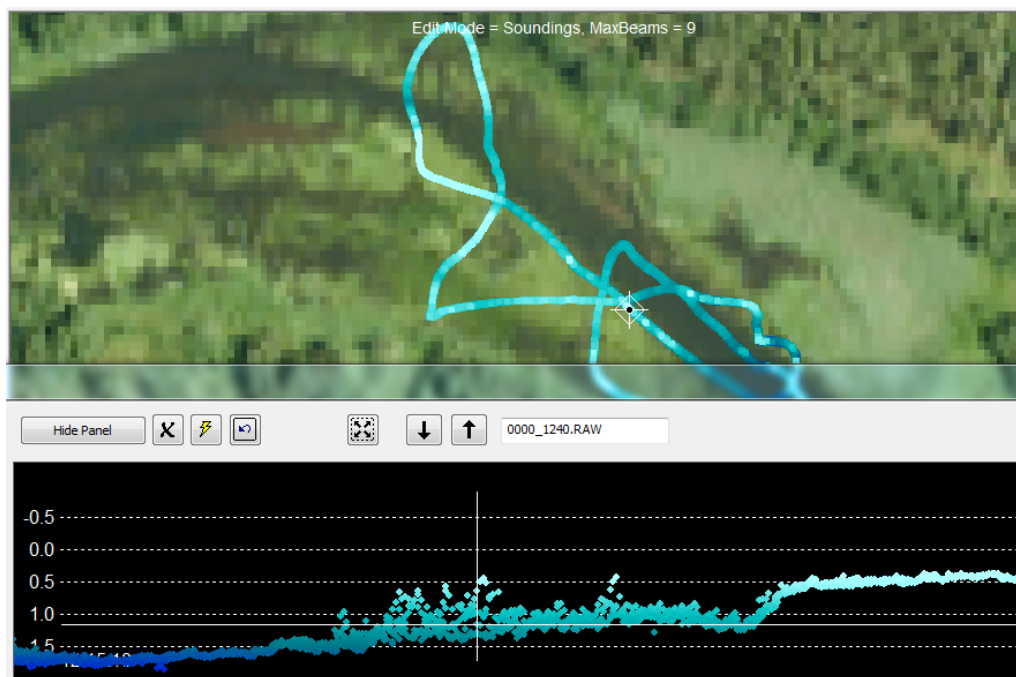
Figur 3 Eksempel hvor sejlruen passerer et område med grøde. Det hvide trådkors på kortet er samme position som vist i dybdeprofilen nederst.

Det er et kendt fænomen, at vandplanter med luftindhold kan forhindre lydbølger i at trænge ned til den faste bund. På dybere vand kan det løses ved at anvende lavere frekvenser, men på lavere vand har man sjældent denne mulighed. Det anvendte instrument viste, at med minimum 5 aktive stråler ad gangen var der som regel en eller flere stråler, der ramte bunden. Sejlruten på nedenstående Figur 3, er et godt eksempel på en situation med passage af en grøde-ø, hvor instrumentet reflekterer både overfladen af grøden og bunden af vandløbet.

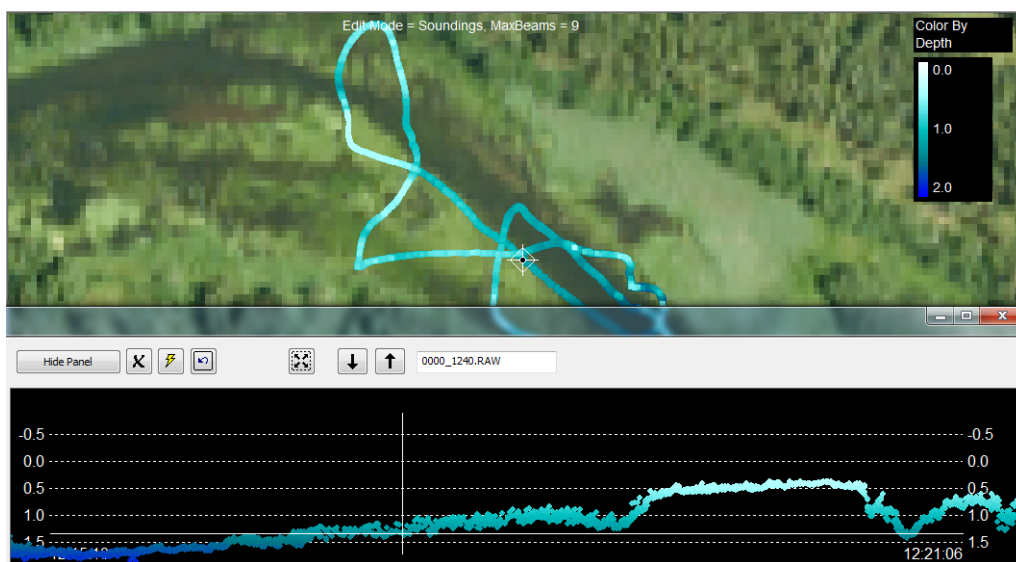
Figur 4 Eksemplet viser hvordan grøde området er filtreret væk således at bunden fremgår.

For at fjerne grøden fra bundprofilen er der i efterbehandling af data brugt filtreringsværktøjer og resultatet heraf kan ses i Figur 4 hvor grøden er fjernet.

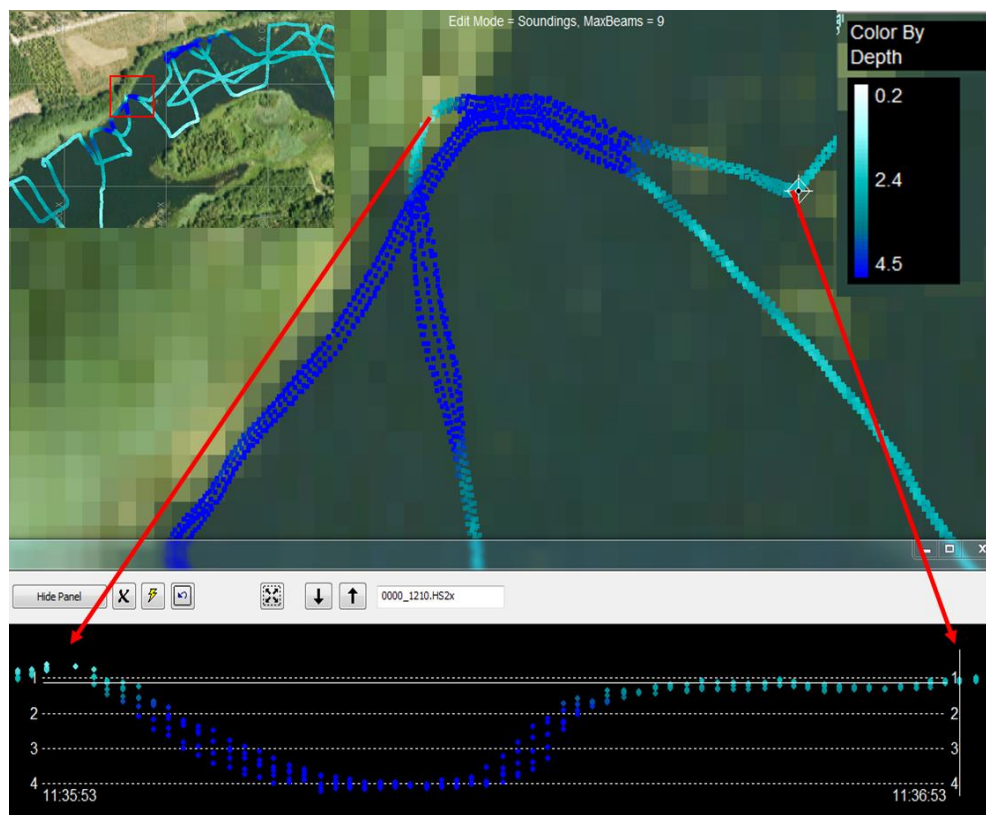
Figur 5 Eksempel hvor sejladsen krydser det gamle Gudenå-løb i Tange sø. De to røde pile indikerer start og slut på viste tværprofil. Venstre side af profilplottet svarer til der hvor sejladsen nærmer sig brinken.

Nedenstående Figur 5 viser tydeligt, hvordan de 5 refleksioner laver et større fingeraftryk, når der bliver dybere. Årsagen er, at instrumentet skyder strålerne ud i en kegleform med 25 graders vinkel.

Det fremgår også, at der bliver noget større afstand mellem refleksionerne, når der måles på skråningerne. Eksemplet er en krydsning af det gamle Gudenå-løb, hvor vanddybden ændrer sig fra 1 til 4 meter på relativt kort afstand. Forskellene i dybde-refleksionerne ned ad skrånningen skyldes, at nogle stråler peger fremad, mens andre peger bagud eller til siden. Selve dybden under instrumentet bliver beregnet som en korrigeret vanddybde, der i store træk er middelværdien af alle stråler. Læg mærke til hvor tæt målingerne ligger, når båden passerer det lavvandede område (de lyseblå farver).

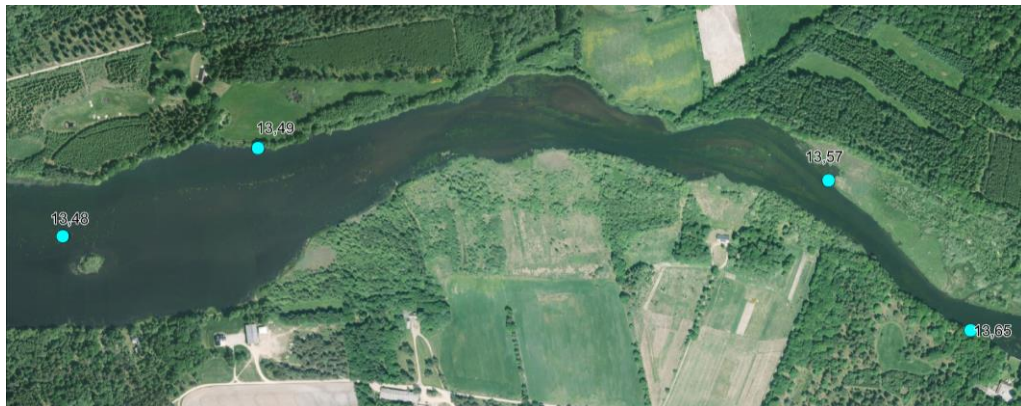
Figur 6 Vandspejlsmålinger foretaget den 8. november.

Der blev målt vandstand i 4 punkter på strækningen. Ved den hydrometriske station ved Borre Å's udløb blev skalaen aflæst og de øvrige punkter blev målt med GPS. Se

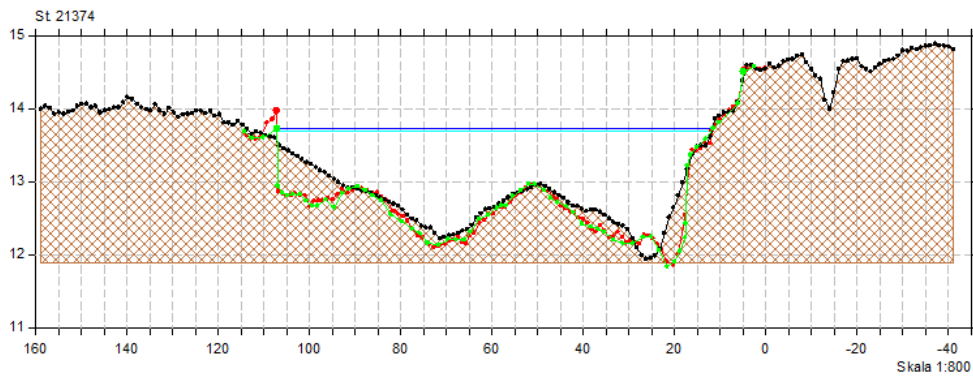
Figur 13 Sammenligning af tværprofil og profil udtaget fra den bathymetriske opmåling. Skraveret angiver det interpolerede tværnsnit, rød stiplede angiver GPS opmåling fra sep. 2016 lysegrøn angiver GPS opmåling 2017. Øverste figur er det opstrøms tværnsnit og nederste det nedstrøms. Højre side svarer til vandløbets højre side set i nedstrøms retning.

Da denne opmålingsmetode med sejlruter benytter sig af interpolation for umålte områder vil der uundgåeligt være uoverensstemmelser med detailopmålingen foretaget i de to tværnsnit. Specielt ses uoverensstemmelser for områder tæt på brinkerne, hvor der ikke nødvendigvis er sejlet. Se også Figur 14, hvor de to opmålingstværnsnit er tegnet ind sammen med sejlruterne.

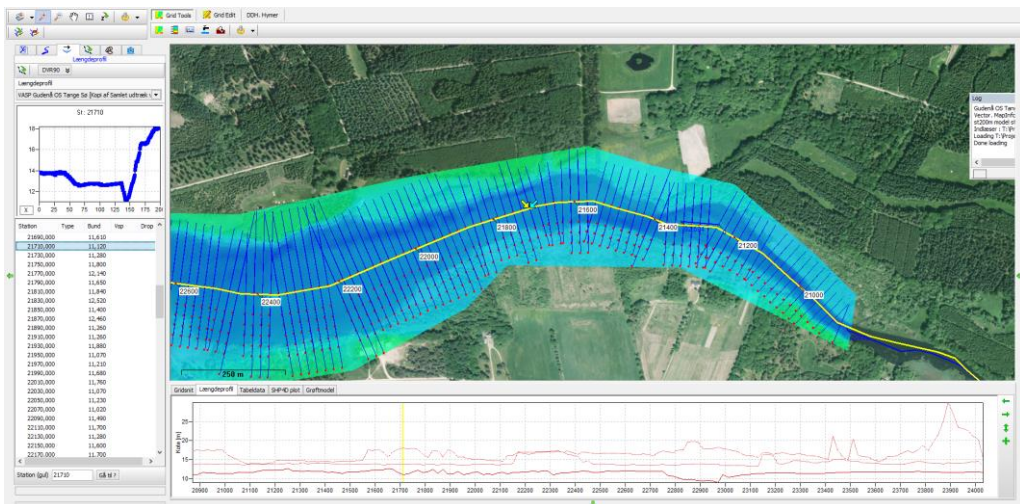
Figur 16. Eksempel på markant gl. åforløb i VASP-profilet.

Af de udtrukne tværprofiler ses det gamle åløb tydeligt. Eksempler herpå ses af figurerne 16 og 17 nedenfor.

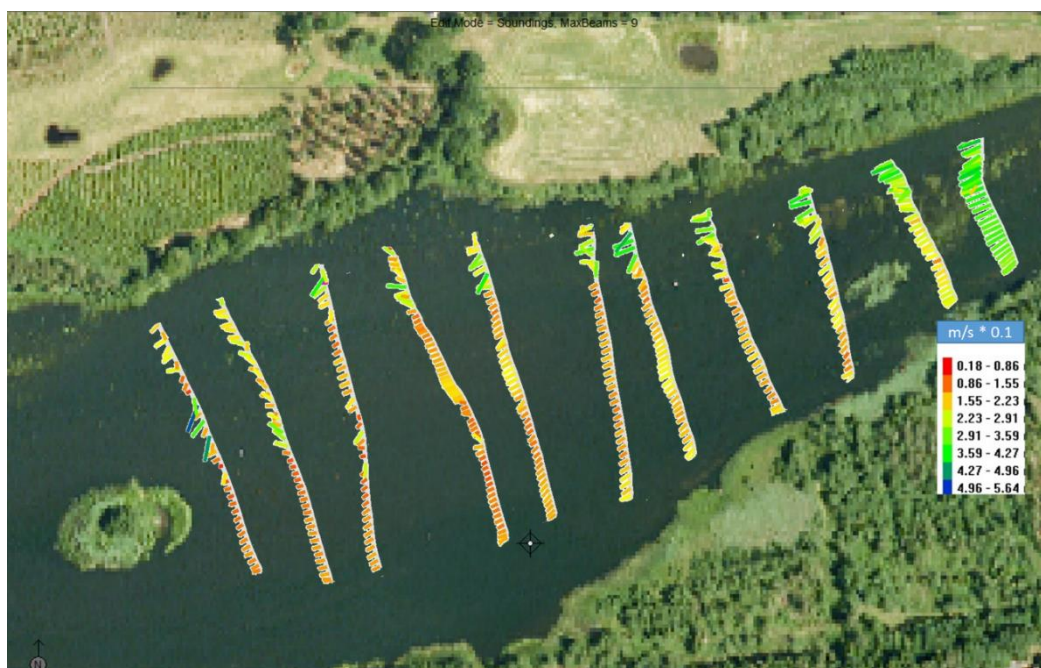
Figur 20 Hastigheder midlet for dybden er vist med henholdsvis vektorretning og størrelse. Farverne angiver intervallerne. Rød til orange er 0 til ca. 20 cm/s, Lysegrøn og grøn er hastigheder på 20 til 40 cm/s. Højere værdier er enkelt målinger som kan være støj.

På Figur 20 ses, at hastigheden, når vandet løber ud fra Gudenåen, ligger omkring 30 til 40 cm/s, der ses et skift og et fald i hastigheden i specielt den sydlige del, hvilket skyldes vandet løber over et fladt område for efterfølgende at nå et dybere område. Der ses også en tendens til større hastigheder i den nordlige dybe del af området mens den sydlige lavvandede del har lavere hastigheder. Det kan derfor konkluderes at størsteparten af vandføringen sker langs det nordlige dybe område.

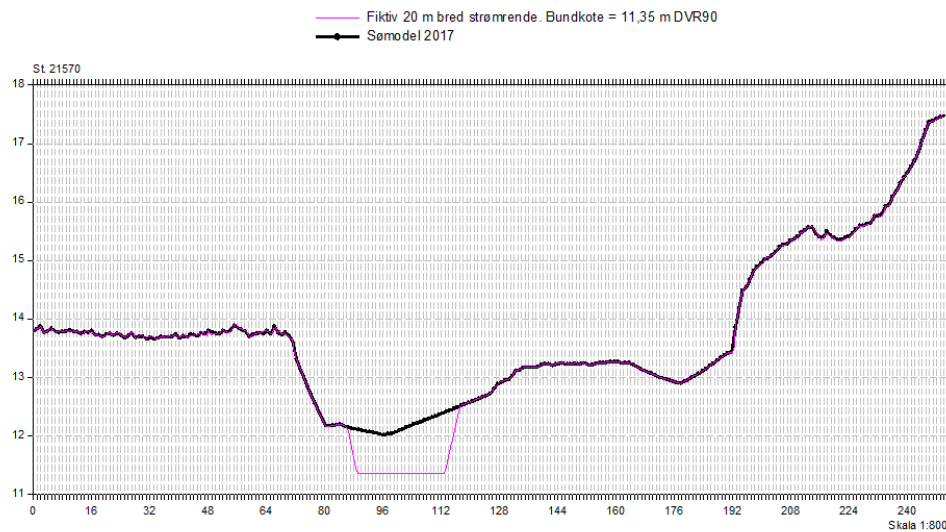
Figur 22. Eksempel på tværprofil af ny sømodel sammenholdt med fiktivt profil med 20 m bred bund i kote 11.35 m DVR90, (Regulativbund ved Borre Å). Nær lokalitet nr. 2 på figur 9.

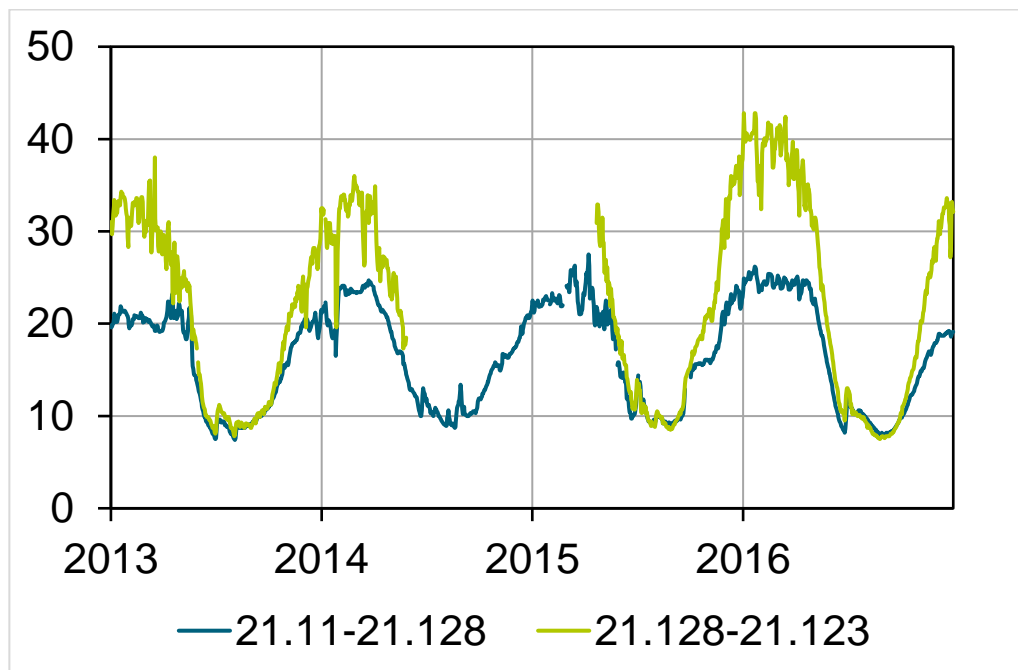
Figur 26. Mørk grøn: Manningtal fra Kongensbro til Borre Å. Lys grøn: Manningtal fra Borre Å til Ans Bro.

Orbicon vurderer umiddelbart, at særligt grunddata fra station ved Ans Bro har perioder, hvor data ikke er troværdige. De høje beregnede M-værdier kan derfor skyldes sådanne fejlbehæftede grunddata. Generelt er det dog troværdigt, at manningtallet når ned på omkring 8 om sommeren, både på strækningen mellem Kongensbro og Borre Å og Borre Å og Ans Bro.

For en sommersituation anvendes derfor manningtallet 8 for eksisterende forhold samt for planforhold uden for opgravet strømrønde. Inden for strømrønden (plan) anvendes et manningtal på 12.
