Silkeborg Kommune
Teknik- og Miljøafdelingen
Søvej 3
8600 Silkeborg
Åge Ebbesen
Telefon 89701523
E-mail aae@silkeborg.dk

Orbicon A/S
Jens Juuls Vej 16
8260 Viby J
Telefon 87 38 61 66
E-mail bmoe@orbicon.dk

Sag	1390900491
Projektleder	Bjarne Moeslund
Kvalitetssikring	Klaus Schlüsen
Revisionsnr.	Udkast
Godkendt af	Henrik Vest Sørensen
Udgivet	Januar 2010

1. Indledende analyse og vurdering af grøde og vandføringsevne i Gudenåen på strækningen fra Silkeborg til Tange Sø

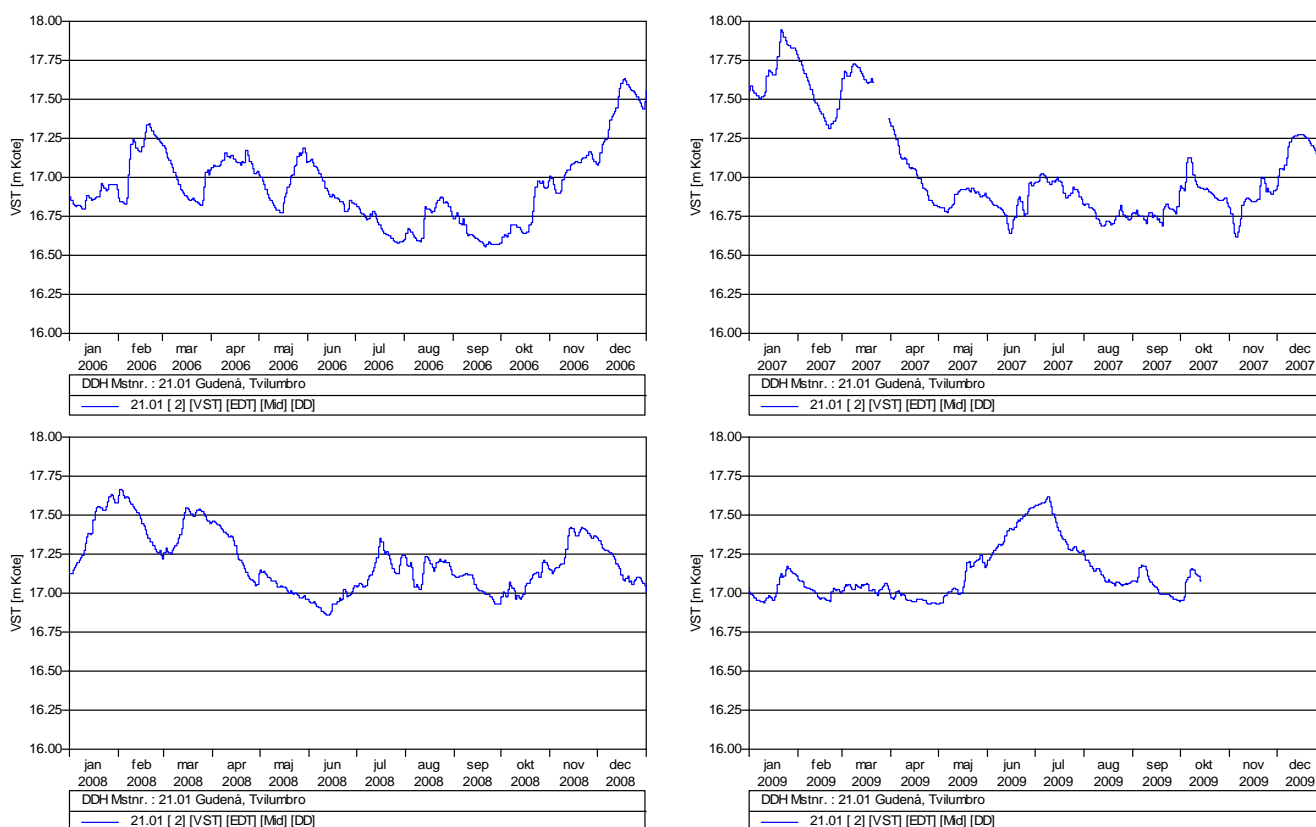
Figur 2.1. Vandspejlskotens variation ved Tvillum Bro i årene 2006-2009.

Ved Tvillum Bro, ca. midt mellem Silkeborg og Tange Sø, findes en af landets længst fungerende hydrometriske stationer. Data herfra giver et godt billede af vandstandens og vandføringens år-til-år-variation, herunder også den stærkt afvigende situation i de senere år, se figur 2.1 og 2.2.

Dette mønster ændrede sig i 2008, da sommervandspejlskoterne lå højere end normalt samtidig med at vandføringen var lav. Dette for Gudenåen unormale mønster nåede den hidtidige kulmination i 2009, da sommervandspejlskoten toppede på et niveau, som man hidtil kun har set i forbindelse med store vandføringer, typisk i vinterhalvåret.

Øget vandføring kan umiddelbart udelukkes som årsagen til de forhøjede sommervandspejlskoter, idet sommervandføringen i 2009 var den laveste i mange år, jf. figur 2.1 og 2.2.

on af vandhastigheden og tilsvarende stor stigning af vandstanden, jf. figur 2.1.

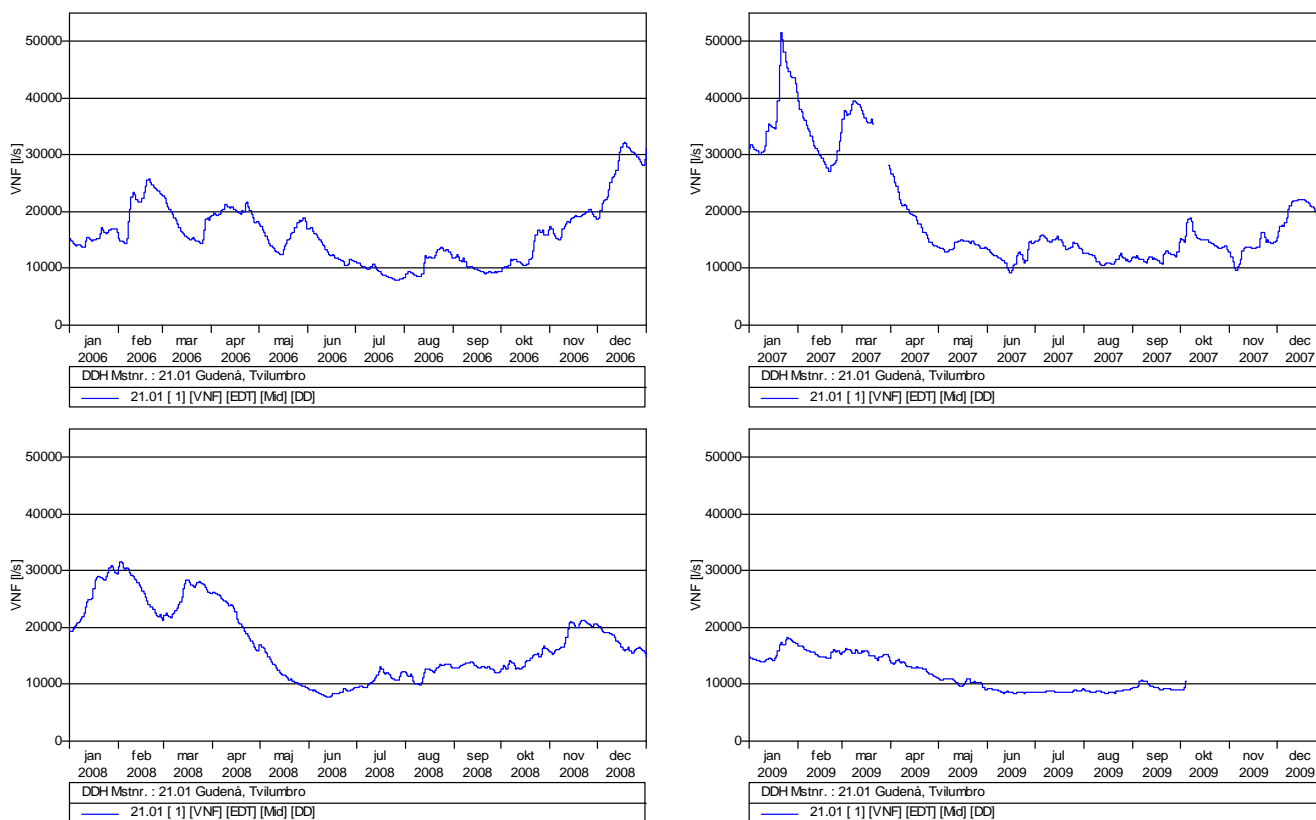
Figur 2.2. Vandføringens variation ved Tvillum Bro i årene 2006-2009.

Det særlige ved 2009-situationen var endvidere, at denne hidtil højeste sommervandspejlskote var sammenfaldende med en usædvanligt langvarig og lille sommervandføring.

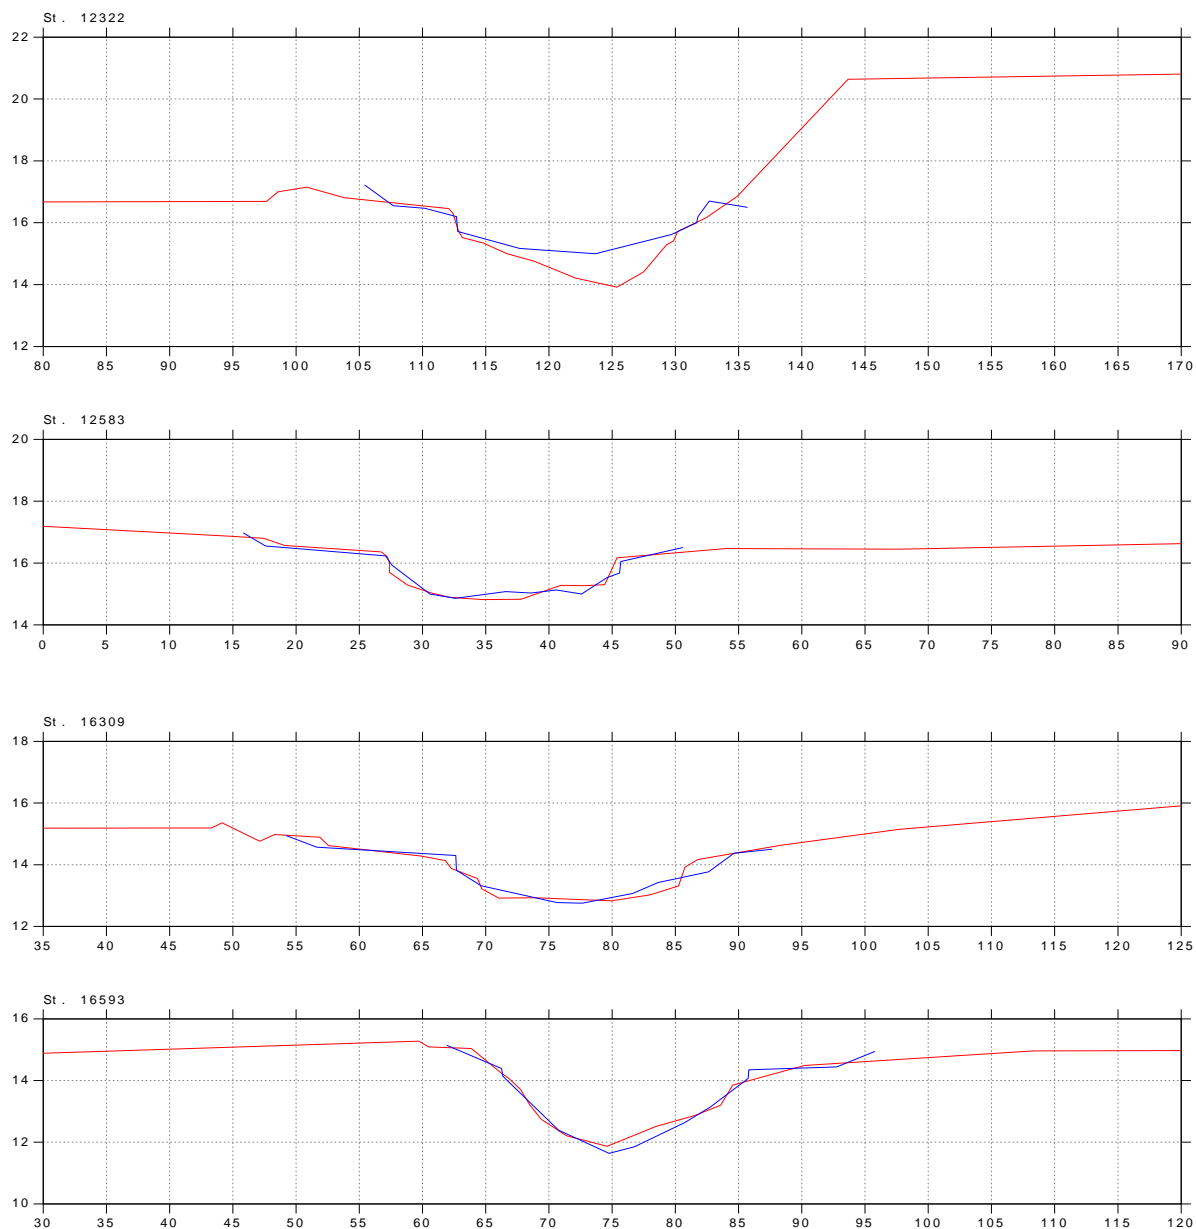
Figur 2.3. Eksempler på sammenlignede tværprofiler i Gudenåen på strækningen mellem Silkeborg og Tange Sø. Blå farve viser de opmålte profiler i 1922 og rød farve viser de opmålte profiler i 1997. De bemærkes, at de to opmålinger ikke er gennemført i eksakt de samme punkter, hvilket kan være årsag til en del af den observerede forskel mellem de to opmålinger.

Profilændringer som mulig årsag er undersøgt ved at sammenholde opmålingsdata fra 1922 med opmålingsdata fra 1997. Sidstnævnte ligger til grund for det gældende regulativ og er de nyeste opmålingsdata, der findes for strækningen. Figur 2.3. viser nogle få eksempler på sammenlignede tværprofiler.

Sammenligningen viser, at der ikke fra 1922 til 1997 er sket betydende profilændringer, hverken indsnævringer eller aflejringer, der kan forklare de observerede ændringer af sommervandspejlskoterne i 2008 og 2009.

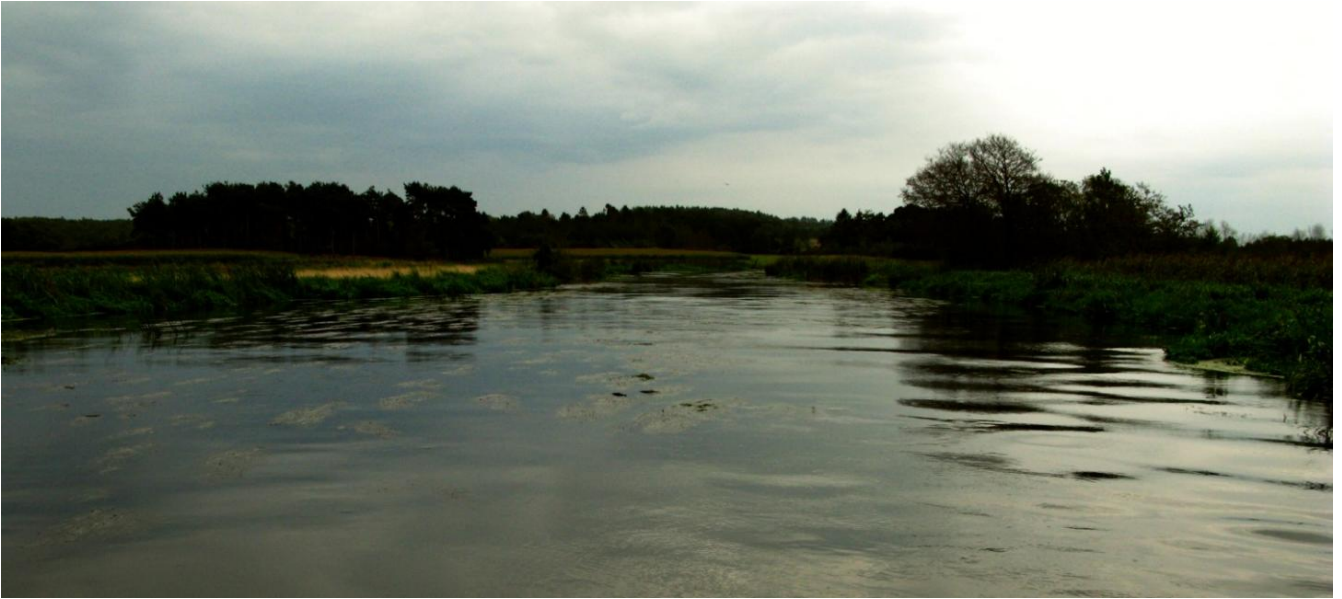
Figur 2.4. Tætte, næsten bunddækkende bevoksninger af især børstebladet vandaks i hele åens bredde kort nedstrøms udløbet af Hinge-Alling Å, 3. september 2009.

Der er ikke foretaget en nærmere analyse af grødens kvalitative forandringer, men det kunne ikke desto mindre konstateres, at stigningen i grødemængden skyldes særlig én art – børstebladet vandaks, se figur 2.4. og 2.5.

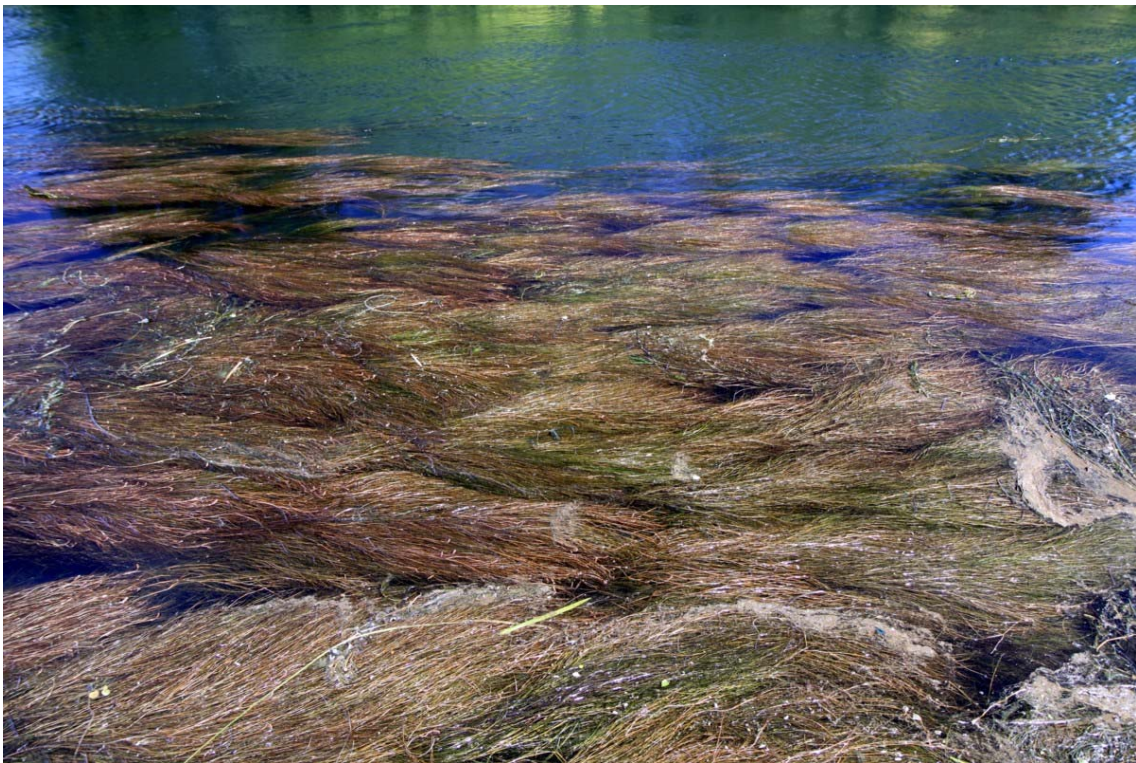
Figur 2.5. Meget tætte bevoksninger af børstebladet vandaks i Gudenåen på strækningen mellem udløbet af Hinge-Alling Å og Kongensbro 3. september 2009.

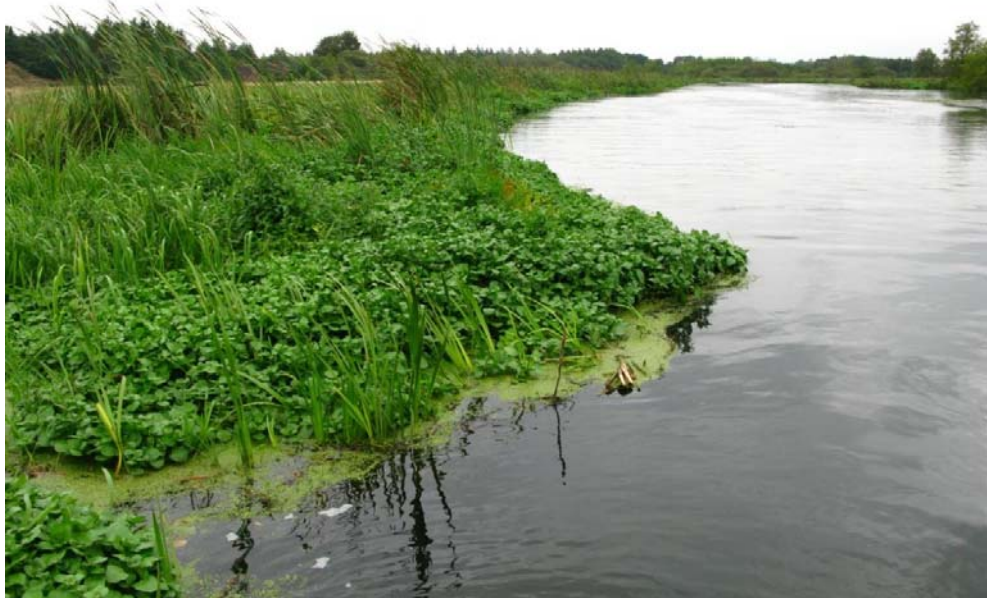
Figur 2.6. Bred bræmme af tykskulpet brøndkarse i venstre side af Gudenåen nedstrøms Kongensbro, 3. september 2009.

Med til billedet af grødens betydning hører også, at der er sket forandringer af kantvegetationen siden undersøgelsen af vegetationen i Gudenåen i 2002. Forandringerne består først og fremmest i en meget markant stigning i mængden af tykskulpet brøndkarse. I 2002 forekom arten på strækningen, men dækningsgraden var forsvindende lille. I 2009 var dækningsgraden øget markant, og der var stedvis brede bræmmer af brøndkarse, se figur 2.6. og 2.7.

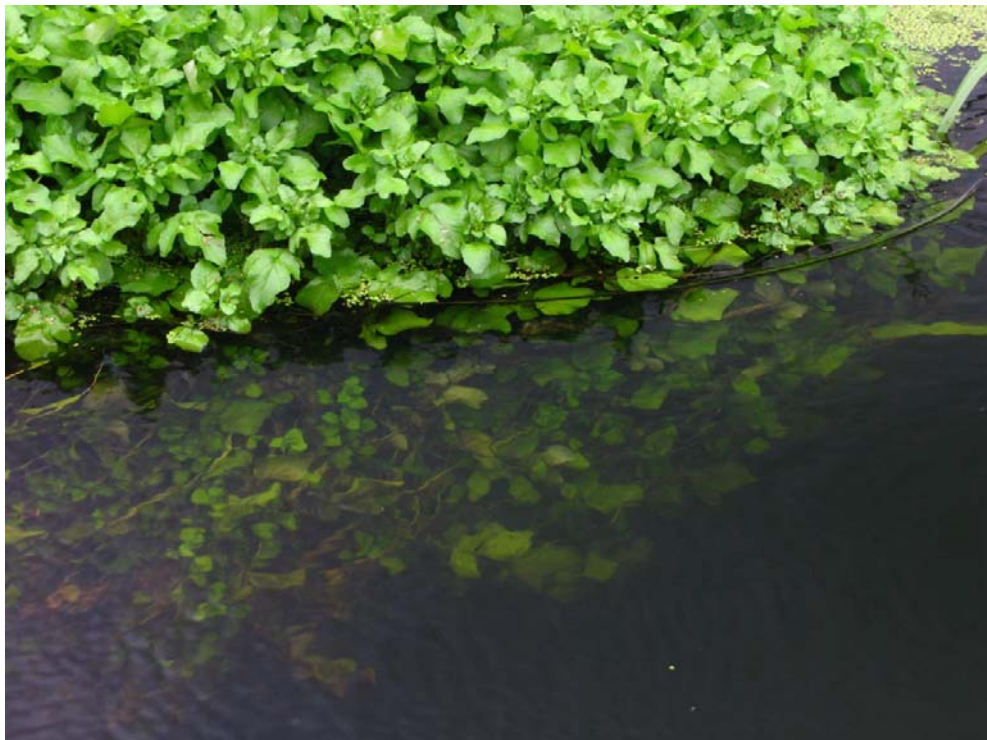
Figur 2.7. Bræmme af tykskulpet brøndkarse i Gudenåen nedstrøms Kongensbro, 3. september 2009. Bemærk det klare vand og den store dybdeudbredelse.

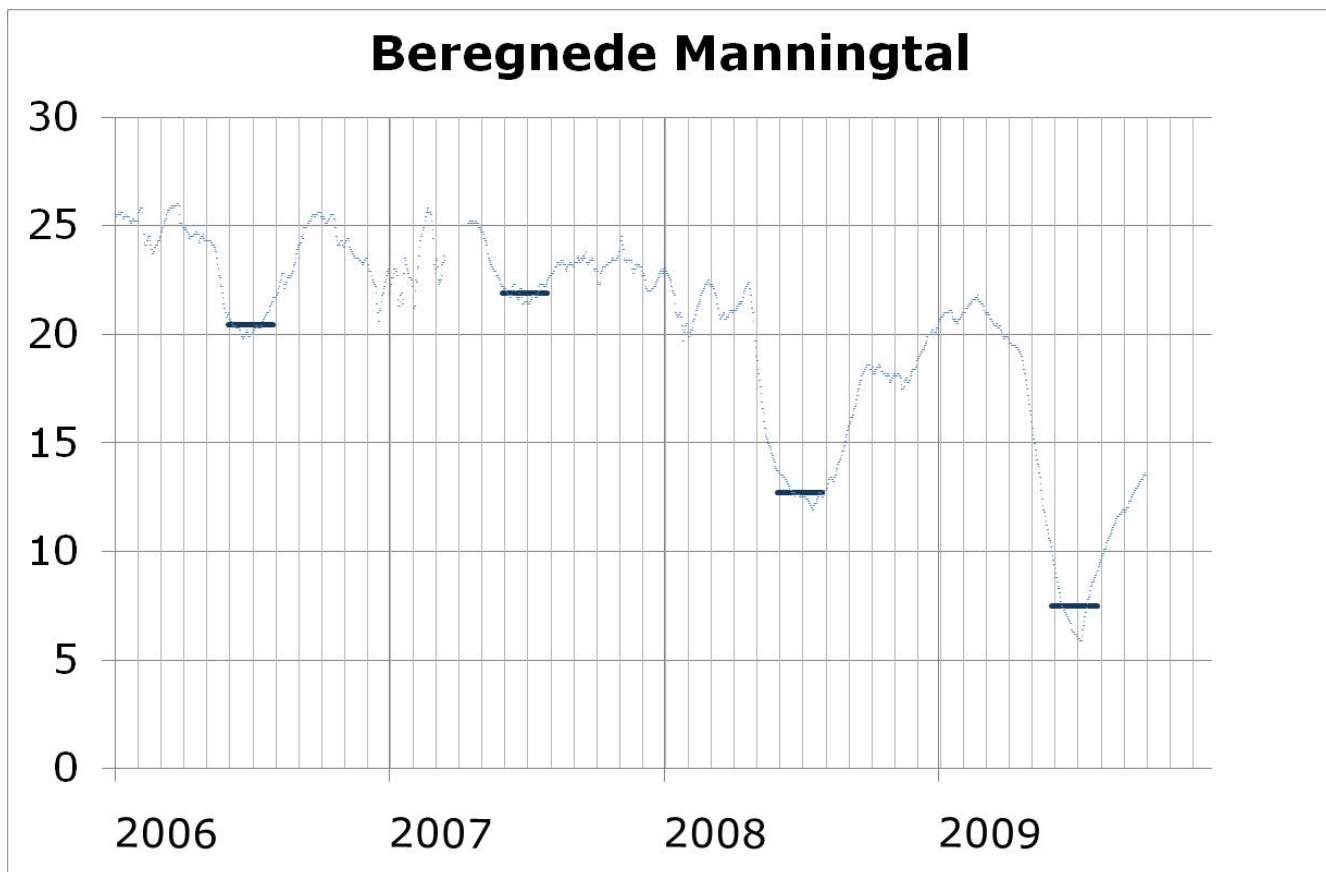
Figur 2.8. Beregnede daglige værdier af Manningtallet på den hydrometriske målestation ved Tvillum i perioden 2006-2009. De vandrette streger angiver størrelsen af sommermiddelværdien af Manningtallet i de enkelte år.

Ved hjælp af de hydrometriske data fra målestationen ved Tvillum kan man beregne daglige værdier af Manningtallet og på den måde få et udtryk for grødemængdens tidsmæssige udvikling på strækningen ved Tvillum. Figur 2.8. viser de beregnede daglige værdier af Manningtallet ved Tvillum i årene 2006-2009.

Årene 2006 og 2007 er repræsentative for den lange periode med uklart vand, der sluttede i 2007, da vandet i åen begyndte at blive klarere. Årene 2008 og 2009 repræsenterer det man kunne kalde åens klarvandsperiode.

Mens vandet i åen stadig var uklart (2006-2007), var Gudenåen mellem Silkeborg og Tange Sø fattig på grøde, hvilket kommer til udtryk i de generelt høje værdier af Manningtallet (>20). At der trods det uklare vand var grøde i åen og derfor også en sæsonvariation i mængden af grøde, ses af Manningstallets variation (20-26).

I 2008 faldt sommermiddelværdien af Manningtallet til en ca. 13, og denne udvikling fortsatte i 2009, da sommermiddelværdien af Manningtallet nåede det hidtidige minimum på ca. 7,5. Sidstnævnte er en værdi, man almindeligvis finder i vandløb med en meget veludviklet grøde, der bevirker kraftig redukti-

Det bemærkes endvidere, at Manningtallet i de seneste 2 år ikke er steget til det oprindelige vinterniveau i forbindelse med grødens naturlige henfald i vinterhalvåret.

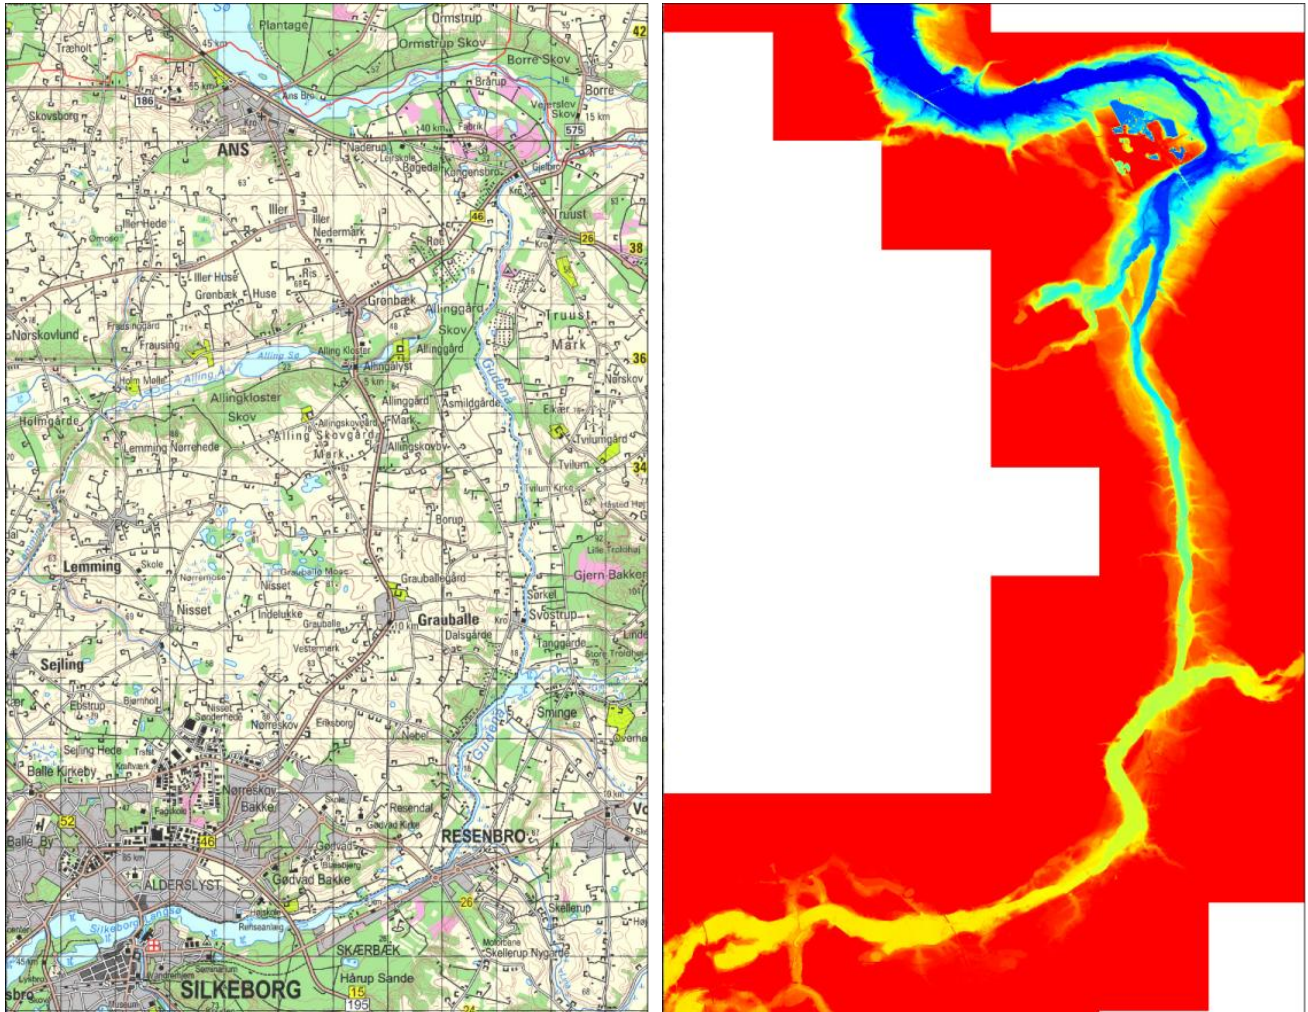
Figur 4.1. Topografisk kort over Gudenåen på strækningen fra Silkeborg til Tange Sø (til venstre) og digital højdemodel for samme strækning (til højre).

Til belysning af, hvordan forskellige vandstande i Gudenåen påvirker fugtighedsforholdene på de ånære arealer, er der anvendt en digital højdemodel. Ved hjælp af denne kan man visualisere, hvordan fugtighedsforholdene vil være omkring åen ved forskellige vandstande i åen. Figur 4.1. viser, hvorledes terrænmodellen ser ud for strækningen mellem Silkeborg og Tange Sø.

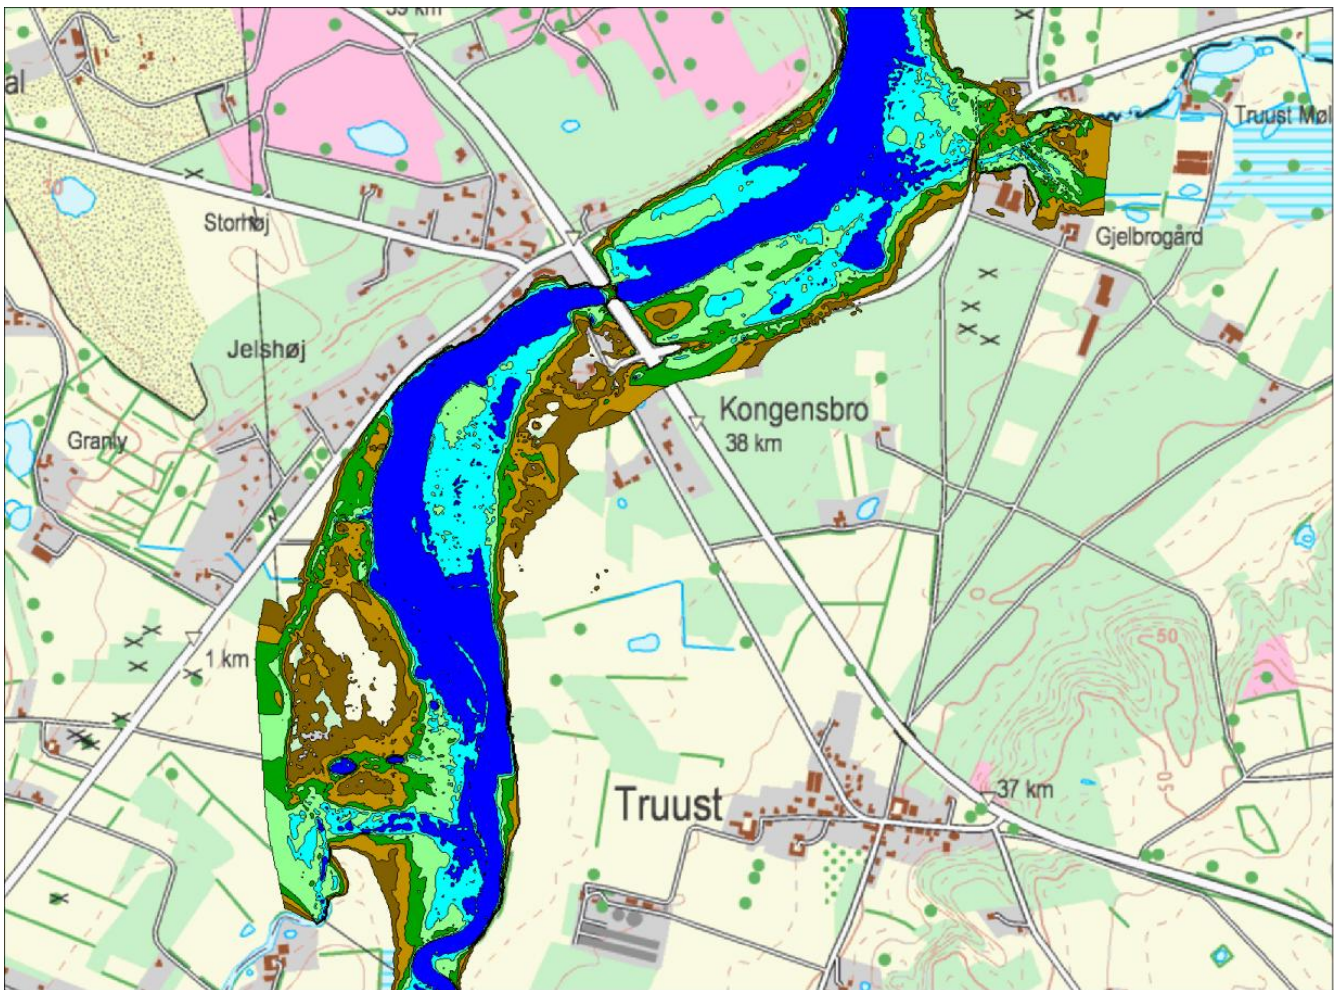
Figur 4.2. Oversigt over fugtighedsforholdene omkring Gudenaåen ved Kongensbro i en typisk vintersituation (vintermiddelvandføring og Manningtal 24,5).

Til belysning af fugtighedsforhold og oversvømmelse i en normal vintersituation er der gennemført beregninger af vandspejlet ved vintermiddelvandføring og et vinter-Manningtal på 24,5, se figur 4.2.

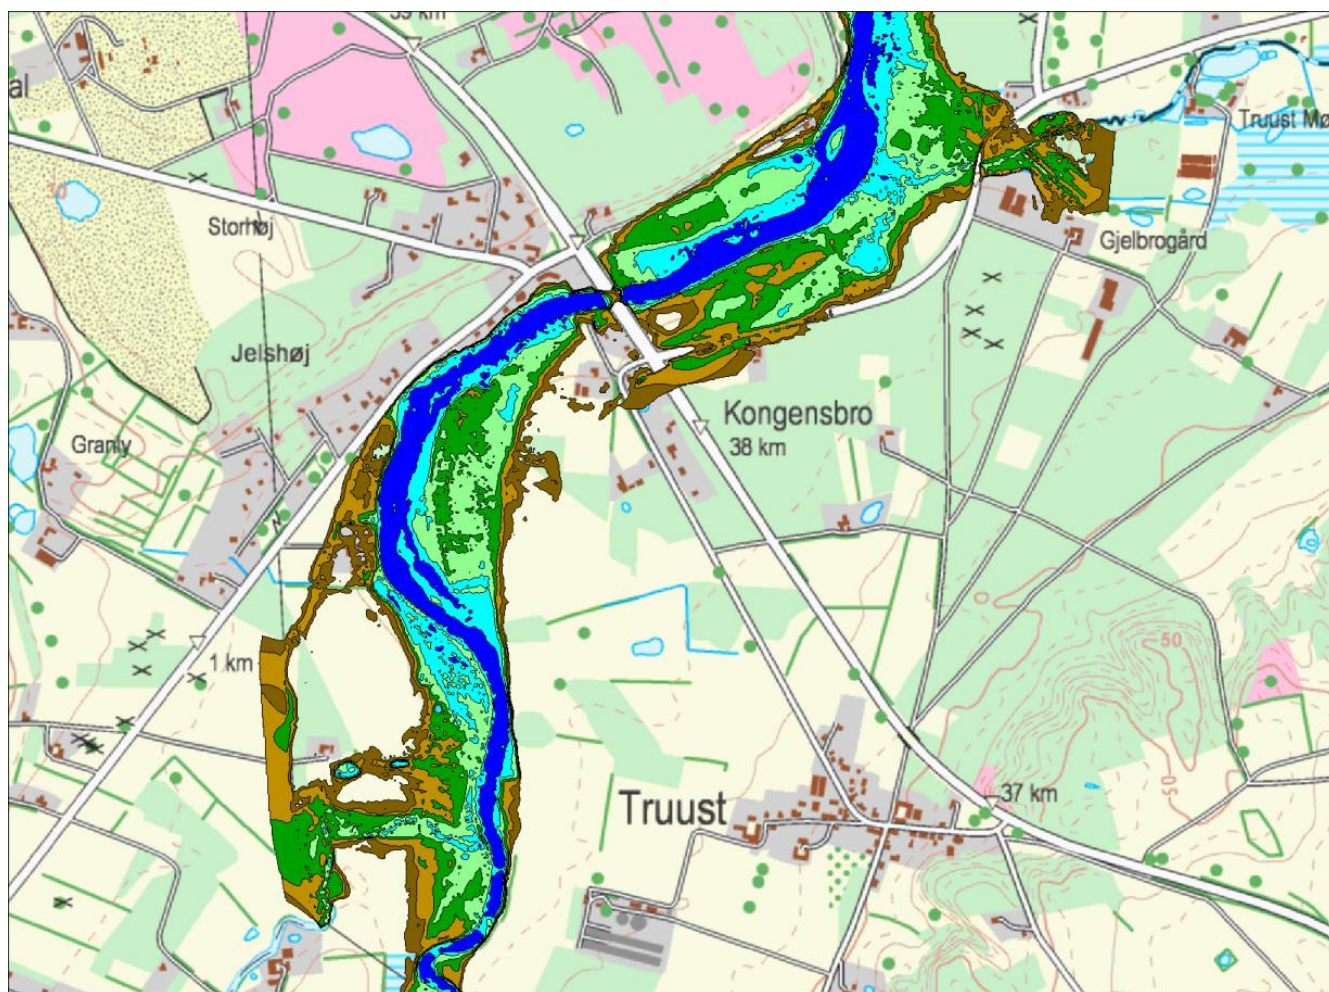
Figur 4.3. Oversigt over fugtighedsforholdene omkring Gudenåen ved Kongensbro i en typisk sommerafstrømningssituation mens åen stadig var fattig på grøde (før 2007).

Sommersituationen fra før 2007 er en god reference for, hvordan fugtighedsforholdene var i sommerperioden omkring åen mens denne stadig var fattig på grøde.

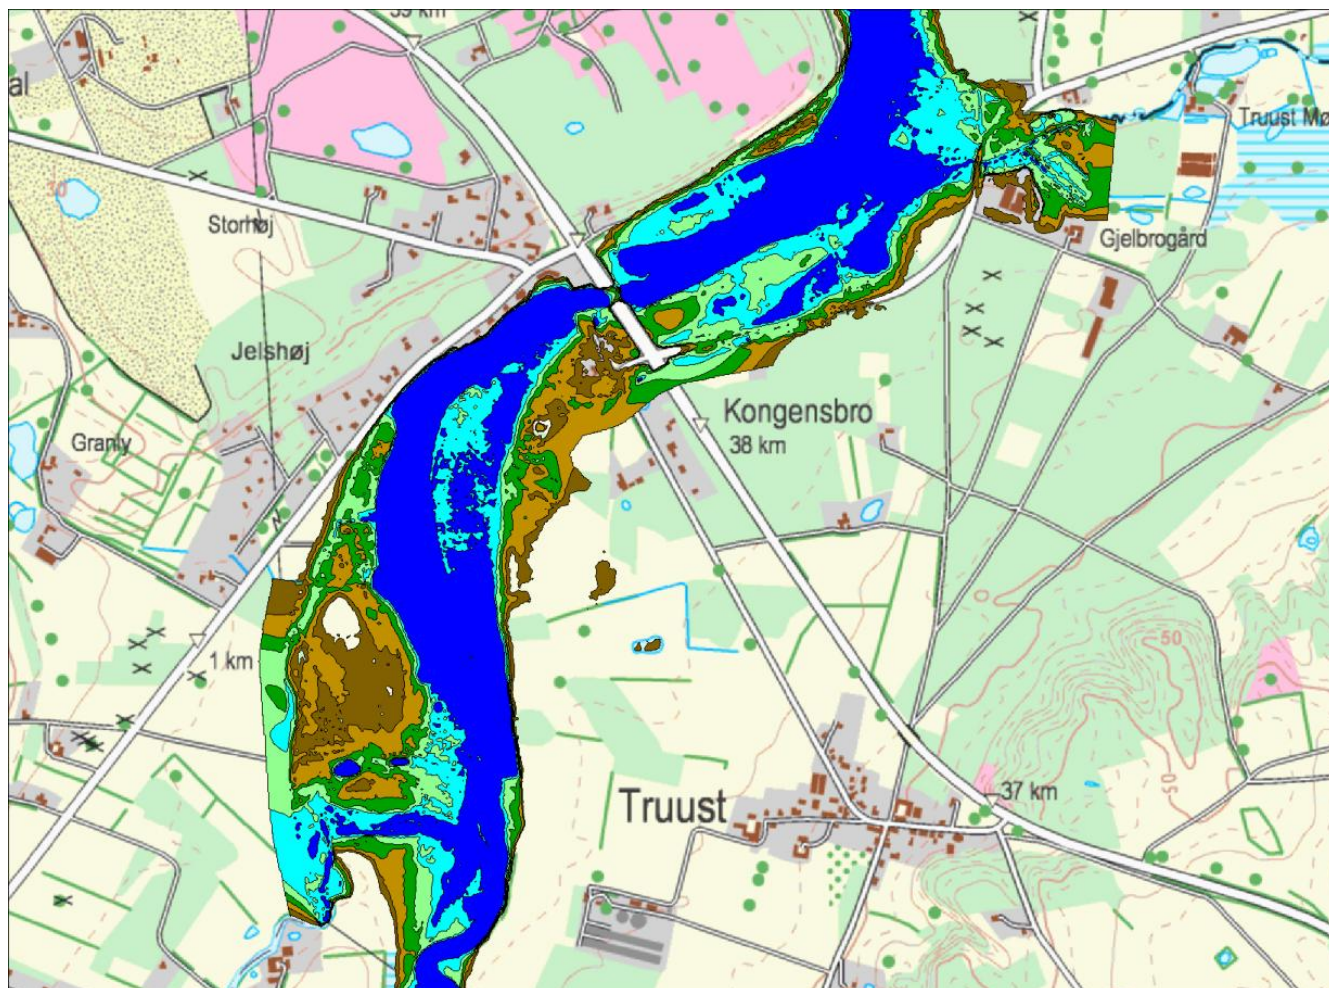
Figur 4.4. Oversigt over fugtighedsforholdene omkring Gudenåen ved Kongensbro i den atypiske sommerafstrømningsituation 2009, da åen var blevet meget rig på grøde.

Figur 4.4. giver en god illustration af situationen, som den er blevet oplevet, nemlig at den normale sommersituation er blevet afløst af en situation, der har stor lighed med den normale vintersituation. Det bemærkelsesværdige er, at der trods en lav sommervandføring har forekommet vandstande og fugtighedsforhold, der hidtil især har forekommet i vinterhalvåret, jf. figur 4.2.

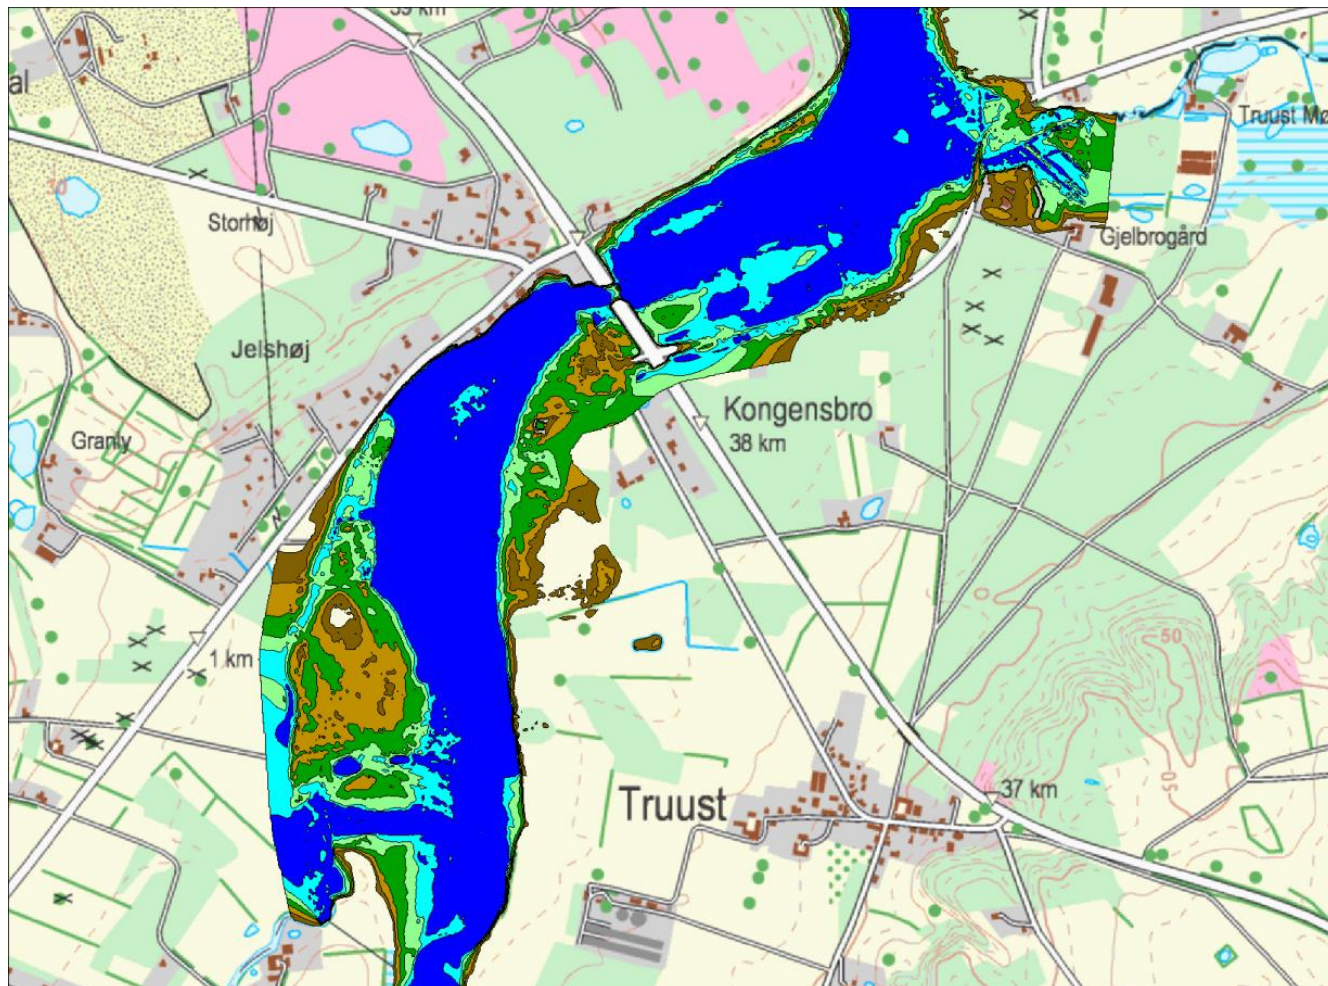
Figur 4.5. Oversigt over fugtighedsforholdene omkring Gudenåen ved Kongensbro som de ville have været med samme grødemængde som i 2009 og normal sommermiddelvandføring.

Det er ikke givet, at grødemængden i åen ville have været den samme, dersom vandføringen havde været markant højere end i 2009, men hvis den havde, ville oversvømmelserne omkring Kongensbro have været endnu mere udtalte, end de faktisk var i 2009. Ja faktisk ville ådalen omkring Kongensbro have været mere oversvømmet, end den tidligere var i en normal vintersituation.

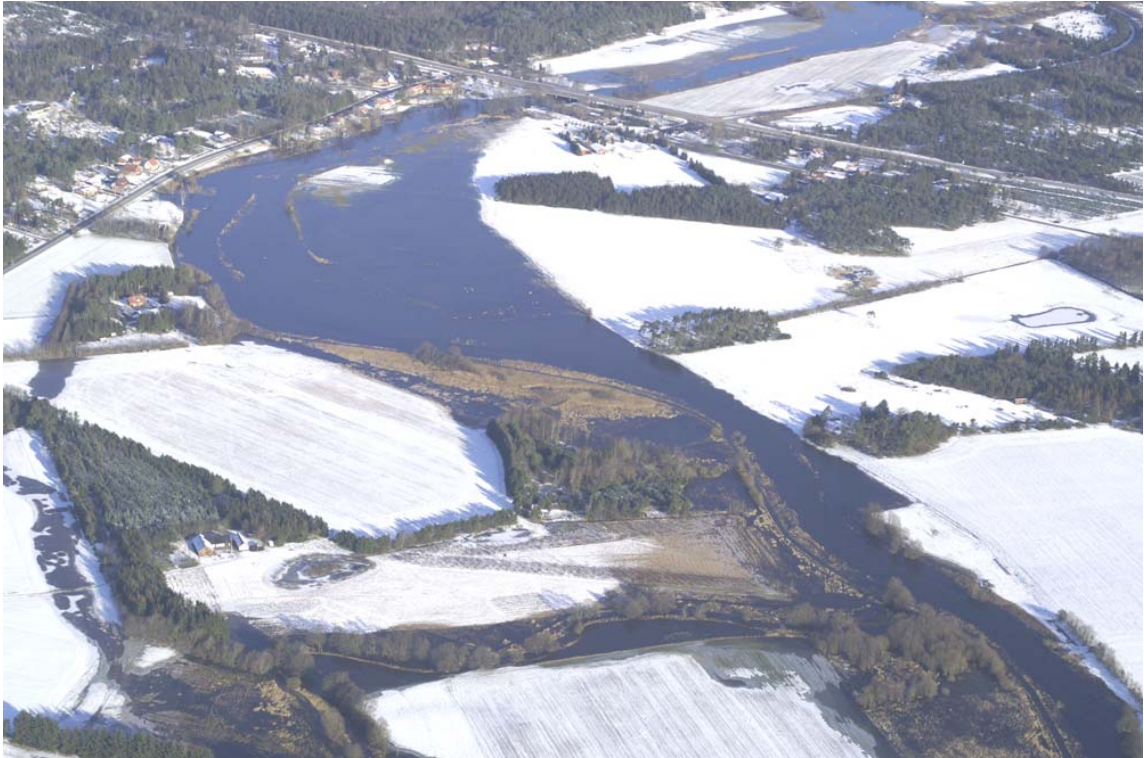
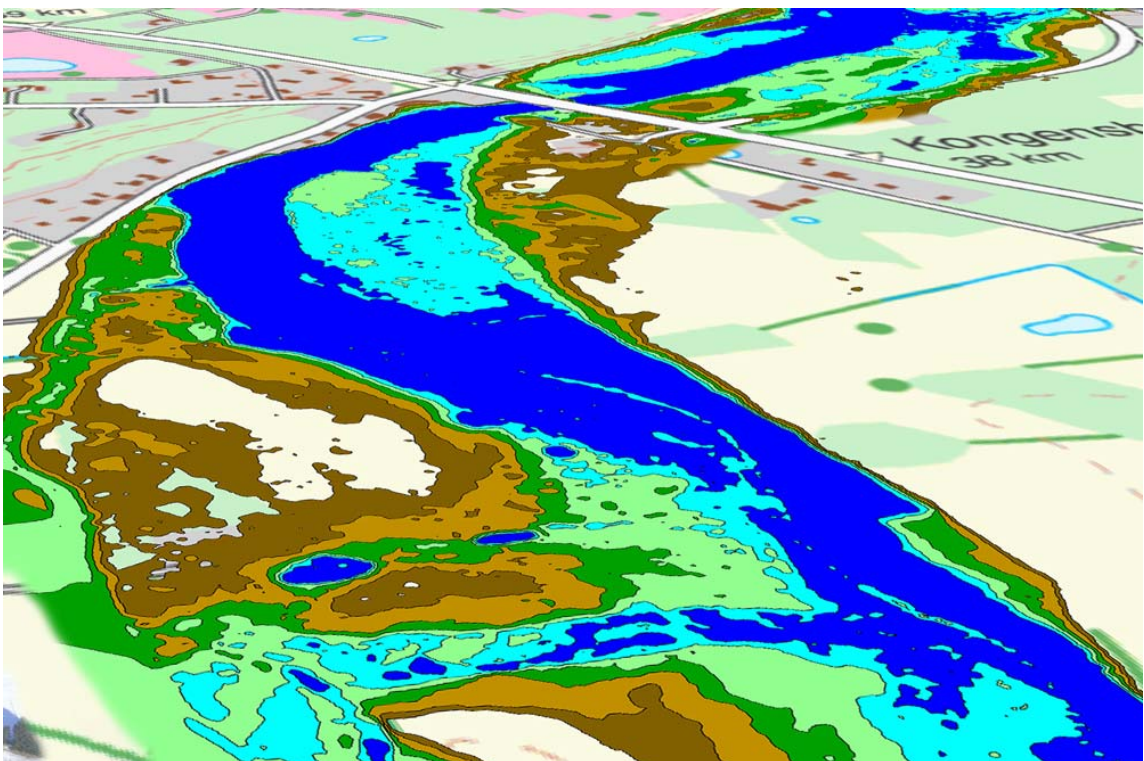
Figur 4.6. Øverst: strækningen omkring Kongensbro, som den så ud i slutningen af januar 2007 kort efter den største afstrømningshændelse, der er registreret i nyere tid. Nederst: samme strækning med beregnede fugtighedsforhold og oversvømmelser.

Ved den lejlighed blev der gennemført luftfotografering af en række østjyske vandløb, heriblandt også Gudenåen. Og et af de eksisterende fotos viser netop strækningen omkring Kongensbro, se figur 4.6. Anvender man vandføringsdata fra stationen ved Tvillum Bro, kan man ved hjælp af normale vinter-Manningtal regne sig frem til et oversvømmelsesscenario, der i hovedtræk svarer til det, der kunne observeres og registreres fra luften.
