Gudenåen

Vandstandsudvikling

Bilag 1

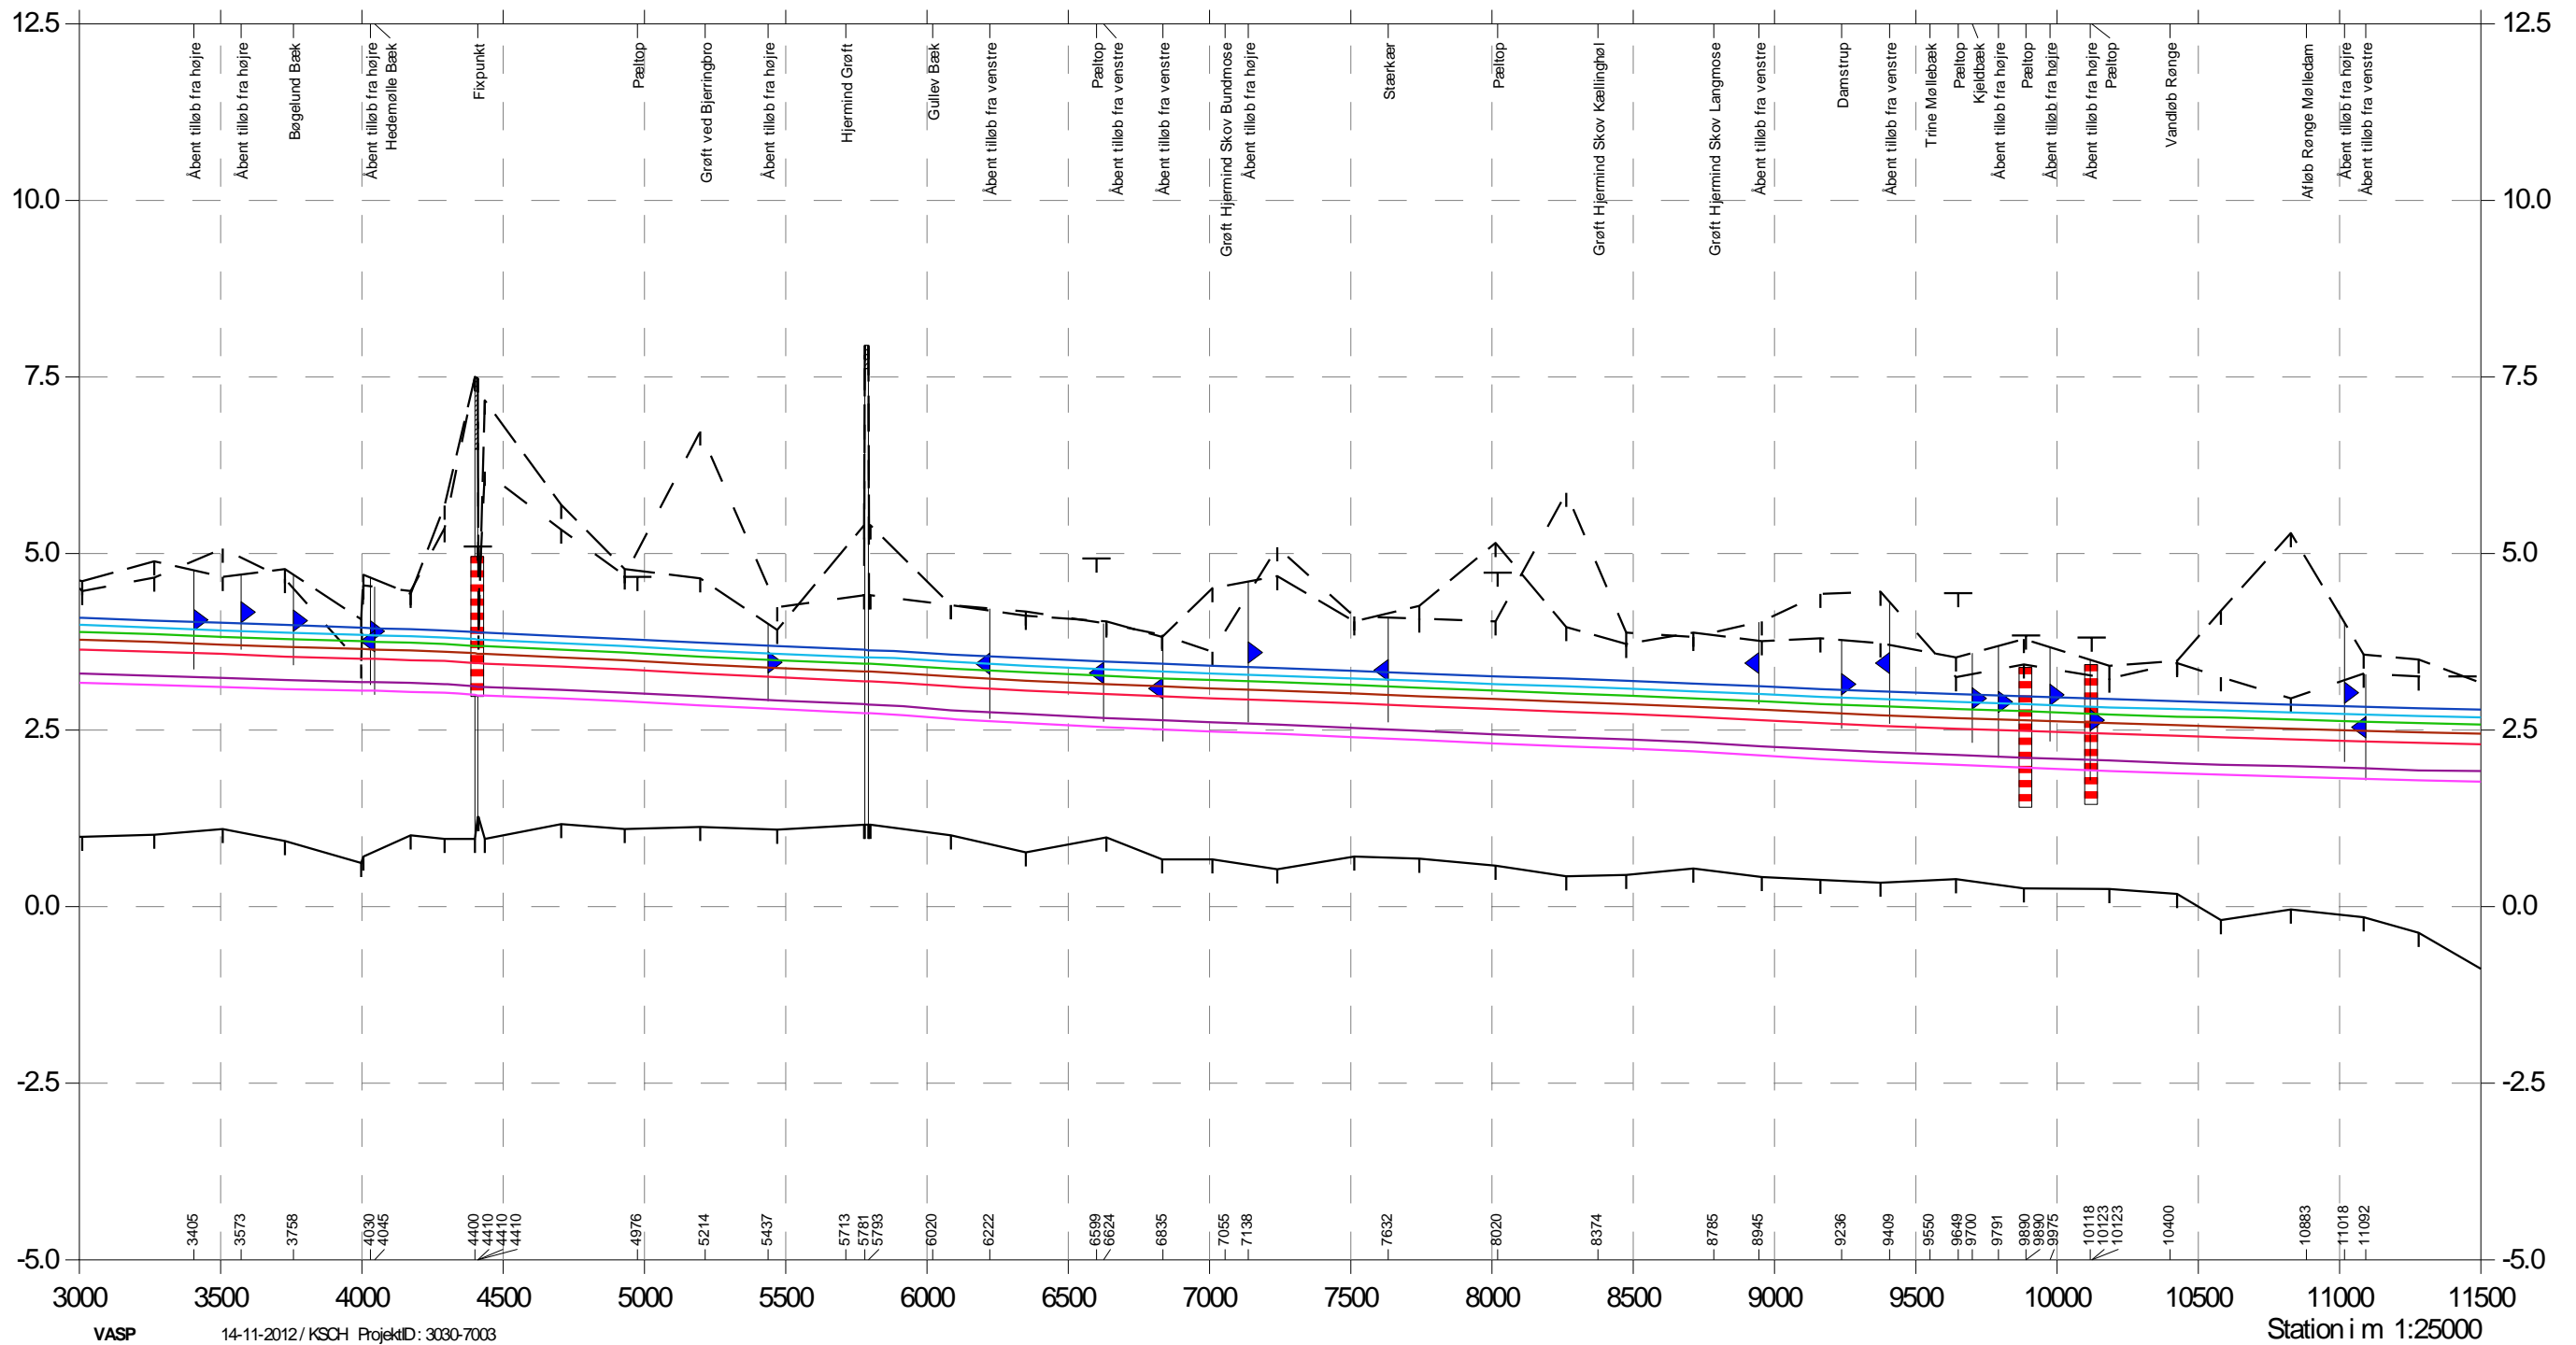
Sommermiddel vandføring
Manningtal juni - september

Kote i m DVR90 1:100

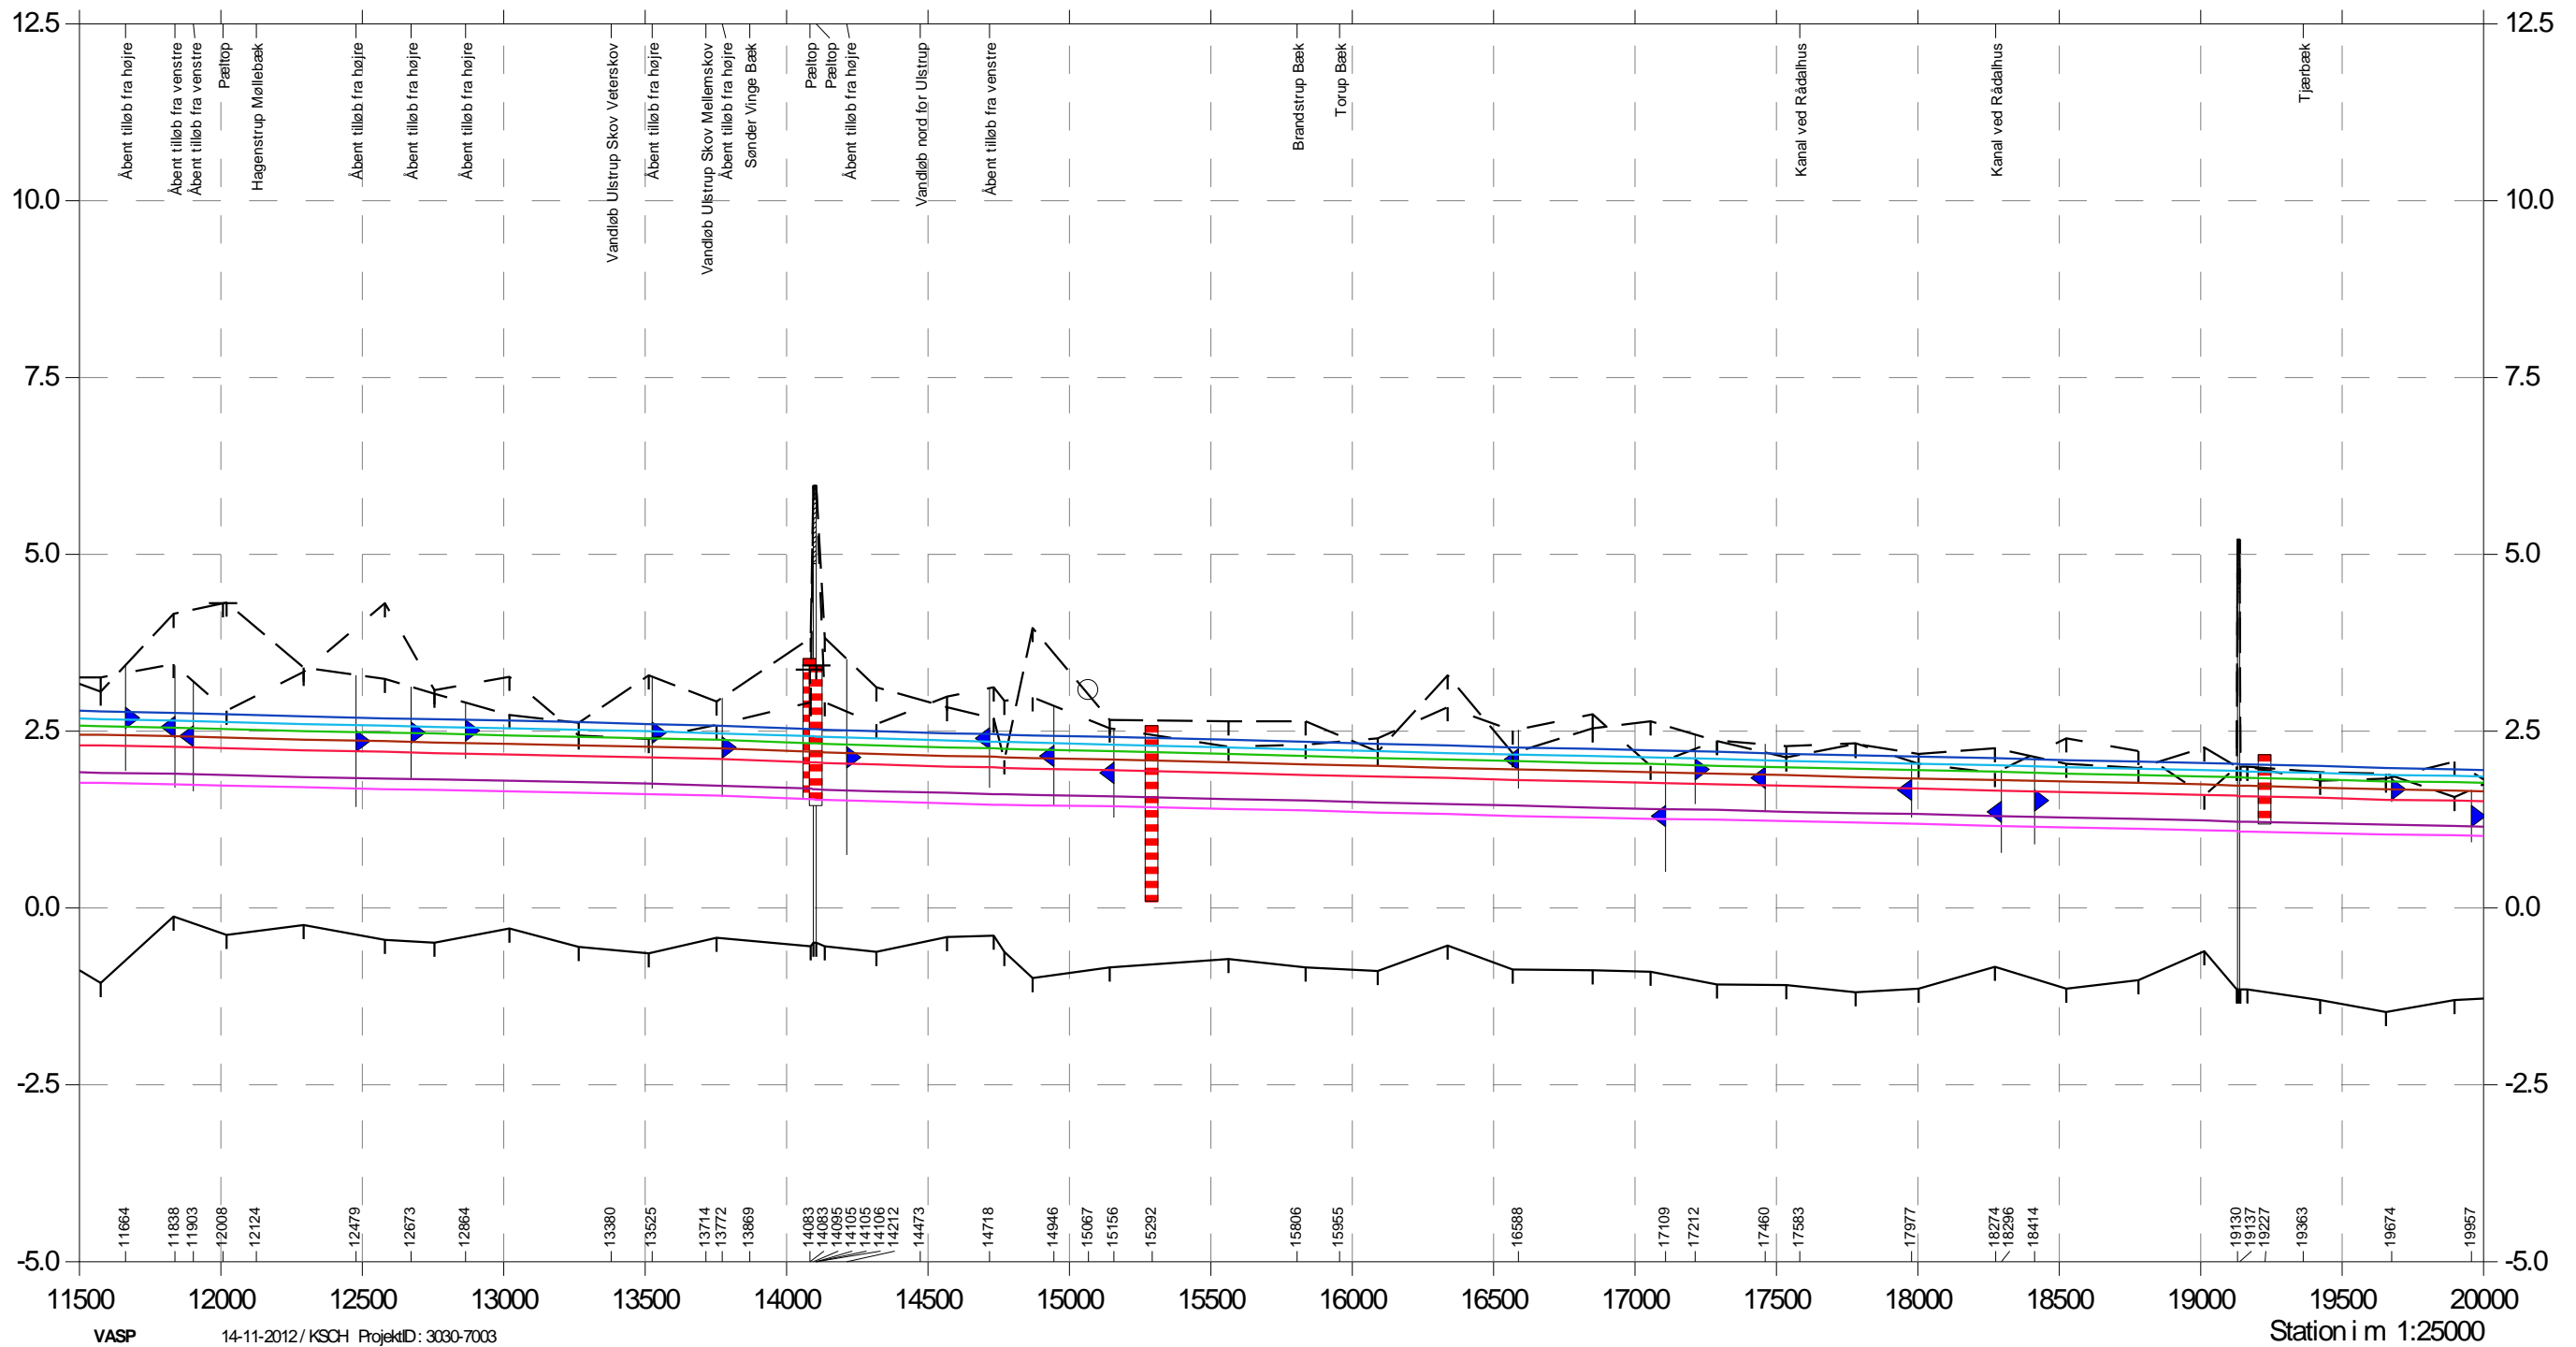
Bilag 1

Vandstandsudvikling

Sommermiddel vandføring

Manningtal juni - september

Kote i m DVR90 1:100

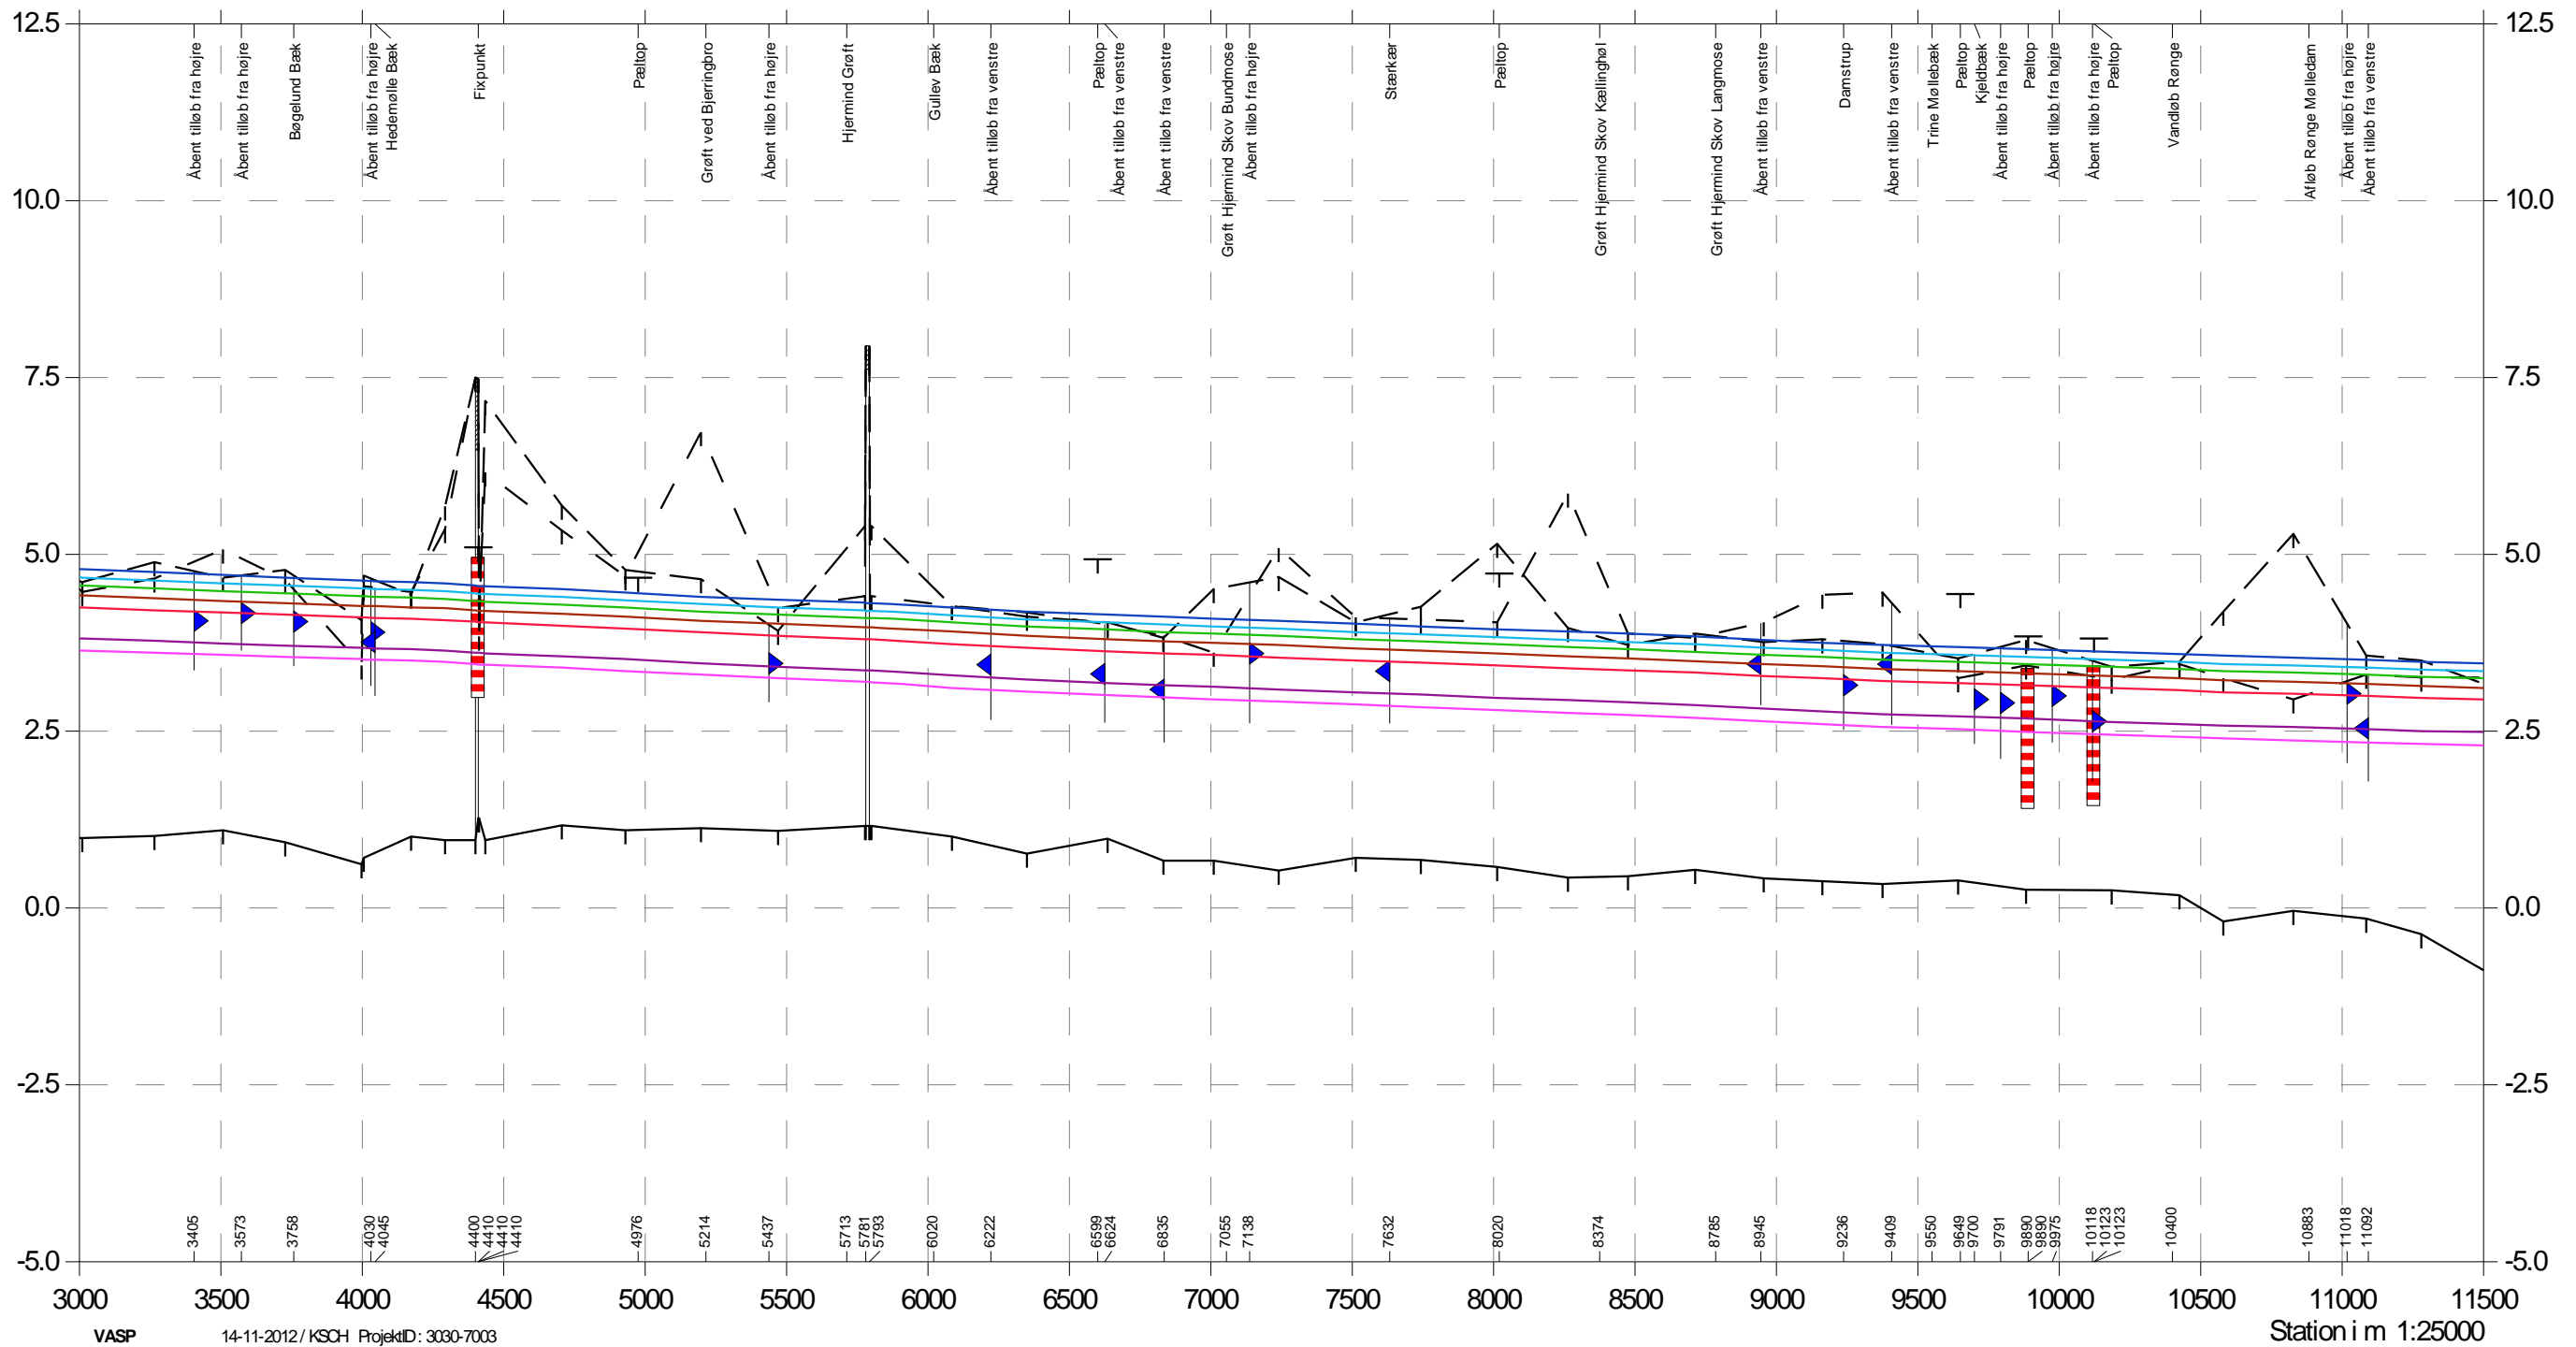
Bilag 2

Vandstandsudvikling

Sommermedian maksimum vandføring

Manningtal juni - september

- 1974 - 1989
- 2009
- Terraæn højre
- 2008
- Terraæn venstre
- 2007
- 2011
- Bund
- 1990 - 1999
- 2010

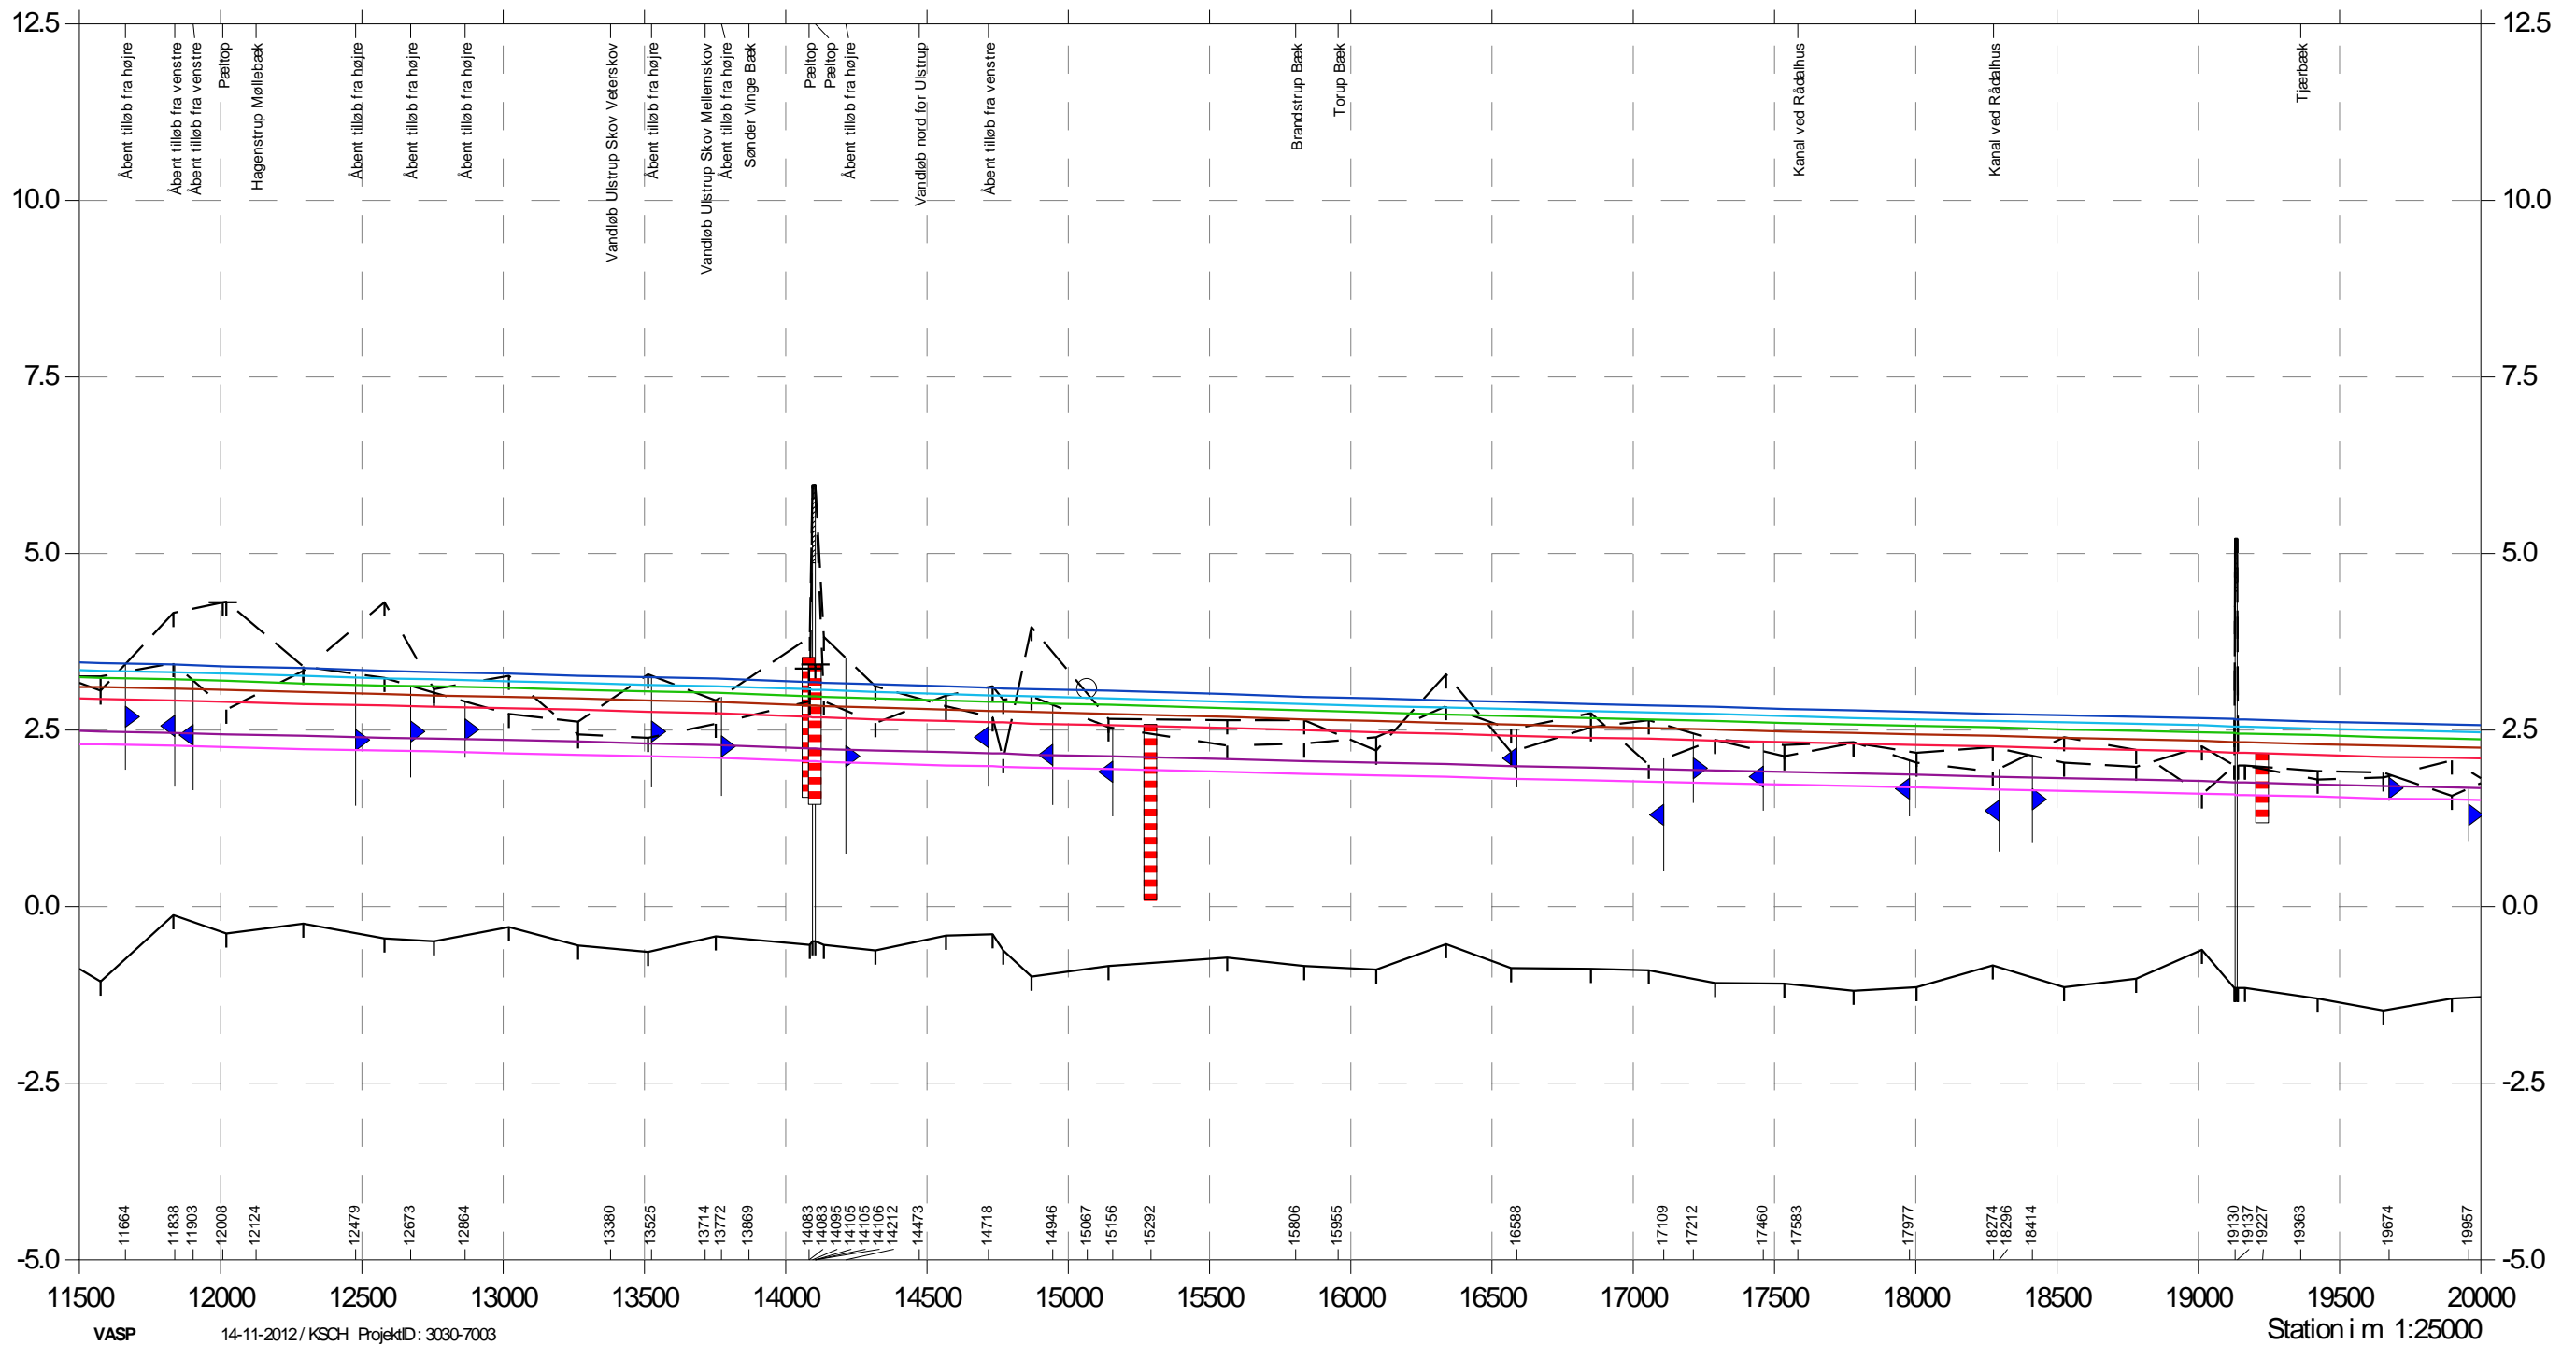
Bilag 2

Vandstandsudvikling

Sommermedian maksimum vandføring

Manningtal juni - september

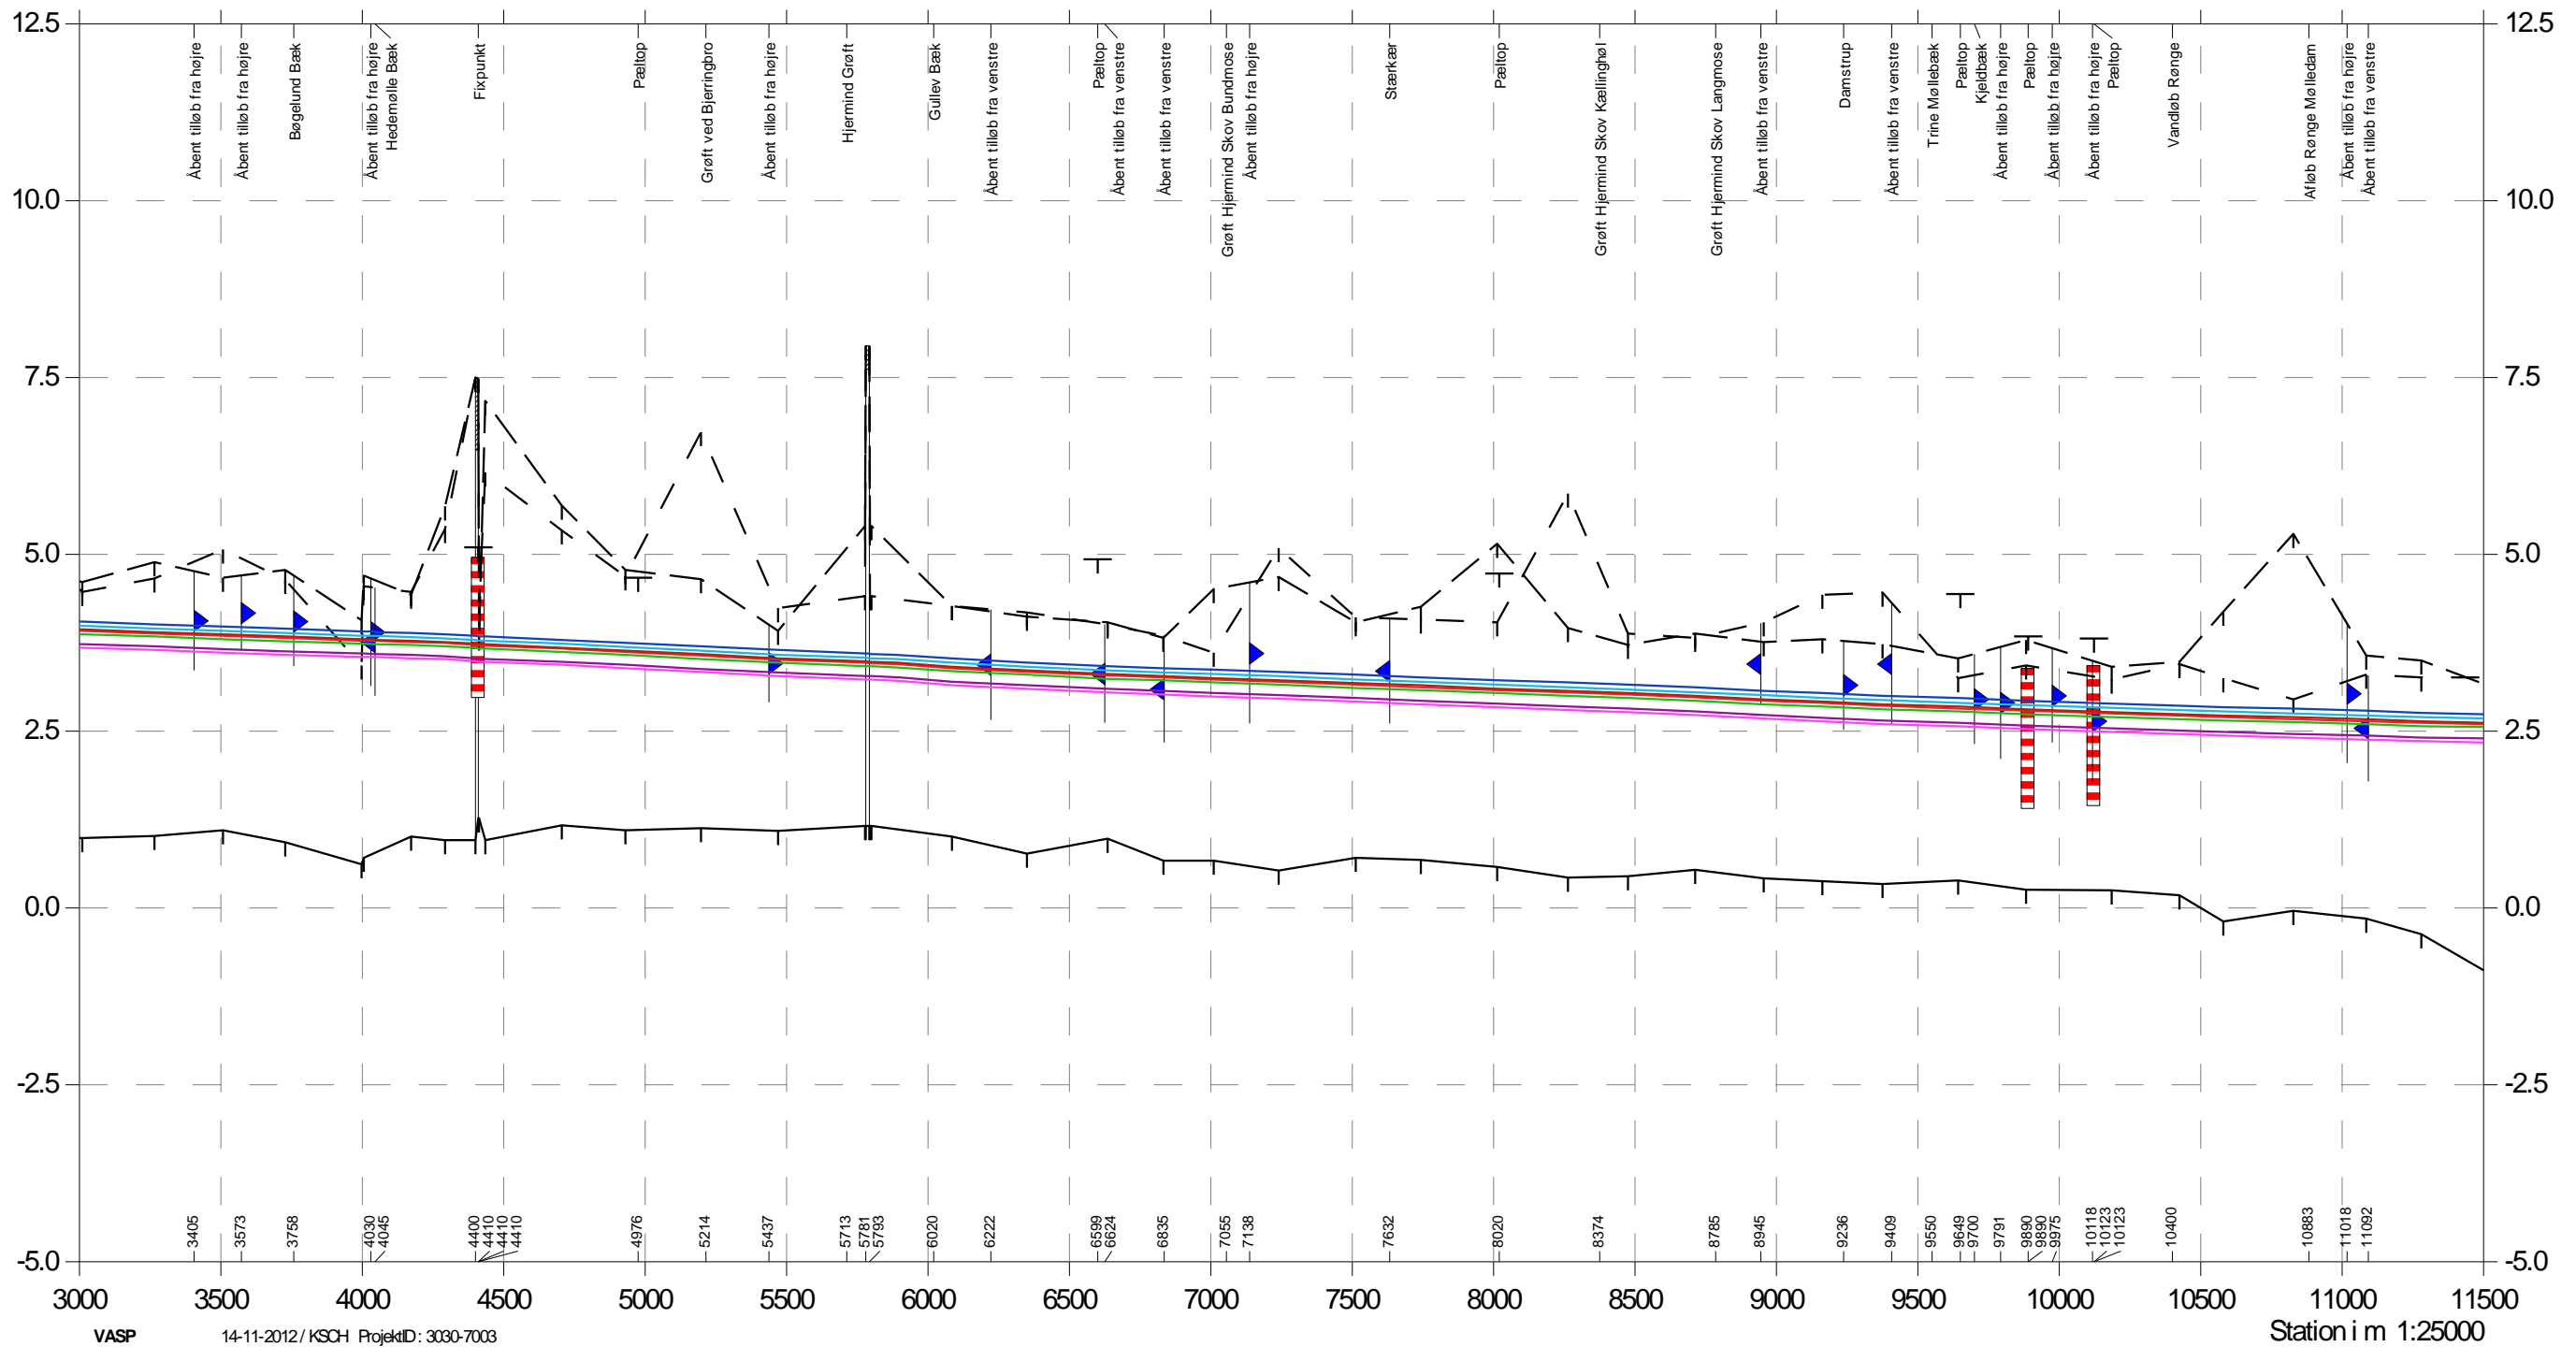
Bilag 3

Vandstandsudvikling

Vintermiddel vandføring

Manningtal februar - april

- 1974 - 1989
- 2009
- - - Terræn højre
- 2008
- - - Terræn venstre
- 2007
- 2011
- Bund
- 1990 - 1999
- 2010

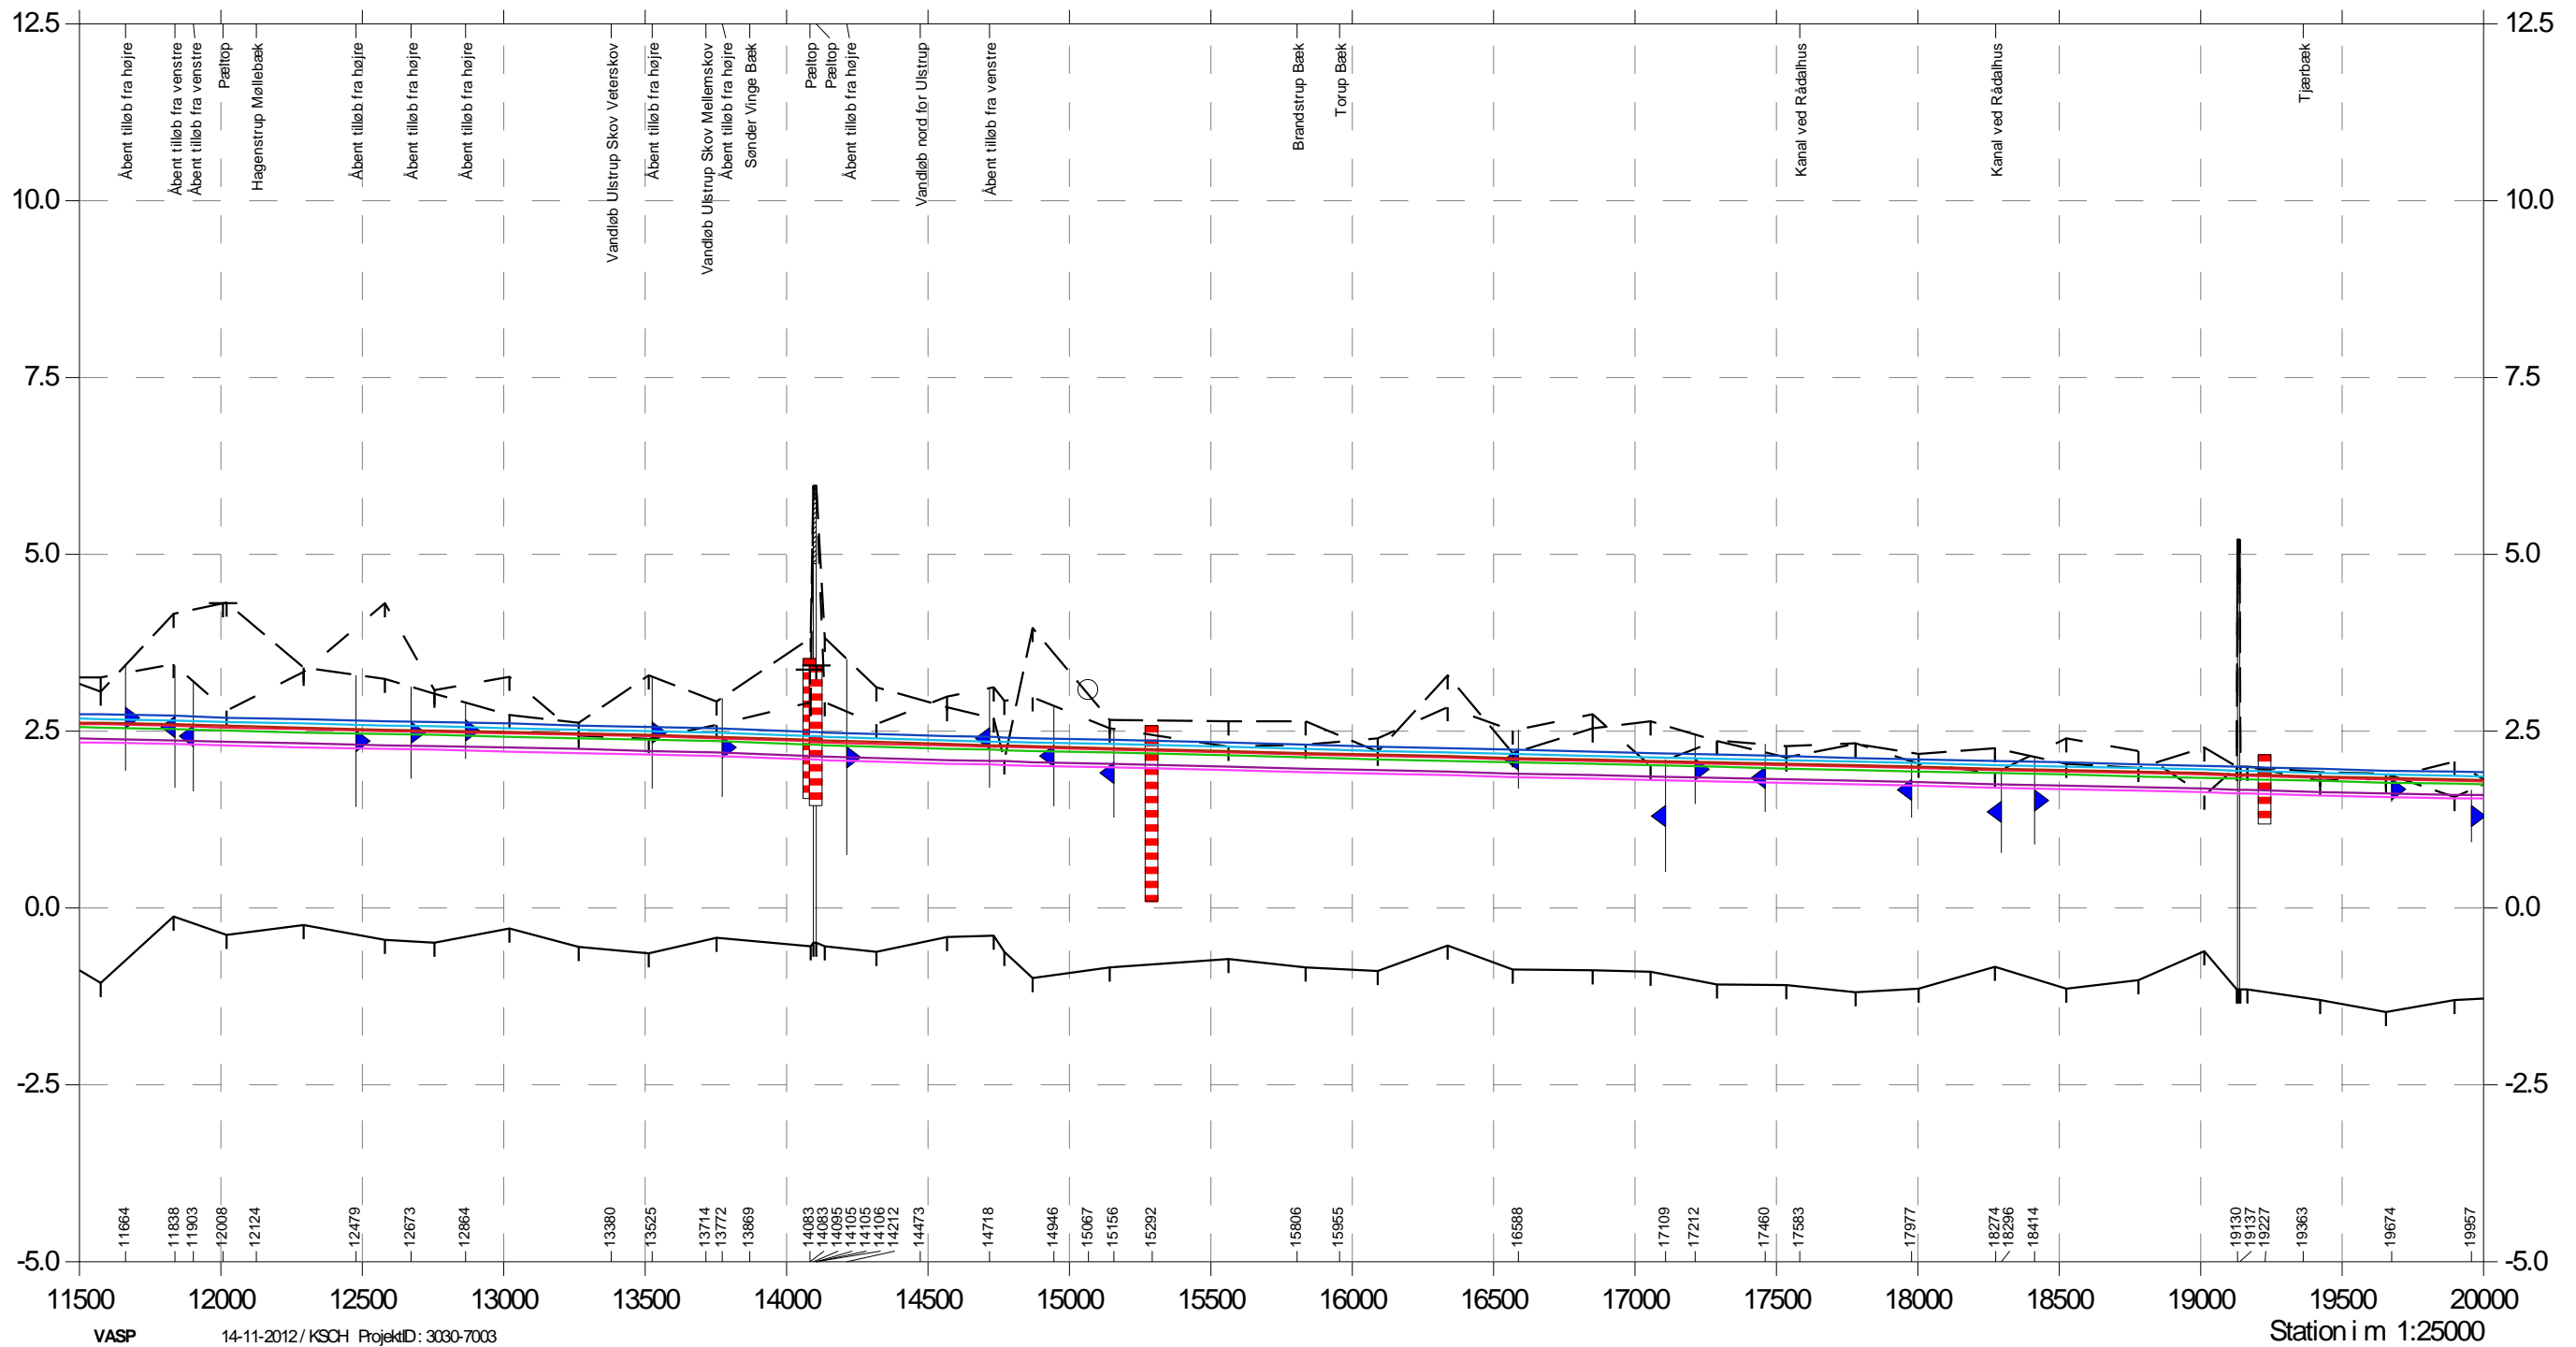
Bilag 3

Vandstandsudvikling

Vintermiddel vandføring

Manningtal februar - april
