Gudenåen

Vandstandsudvikling

Bilag 1

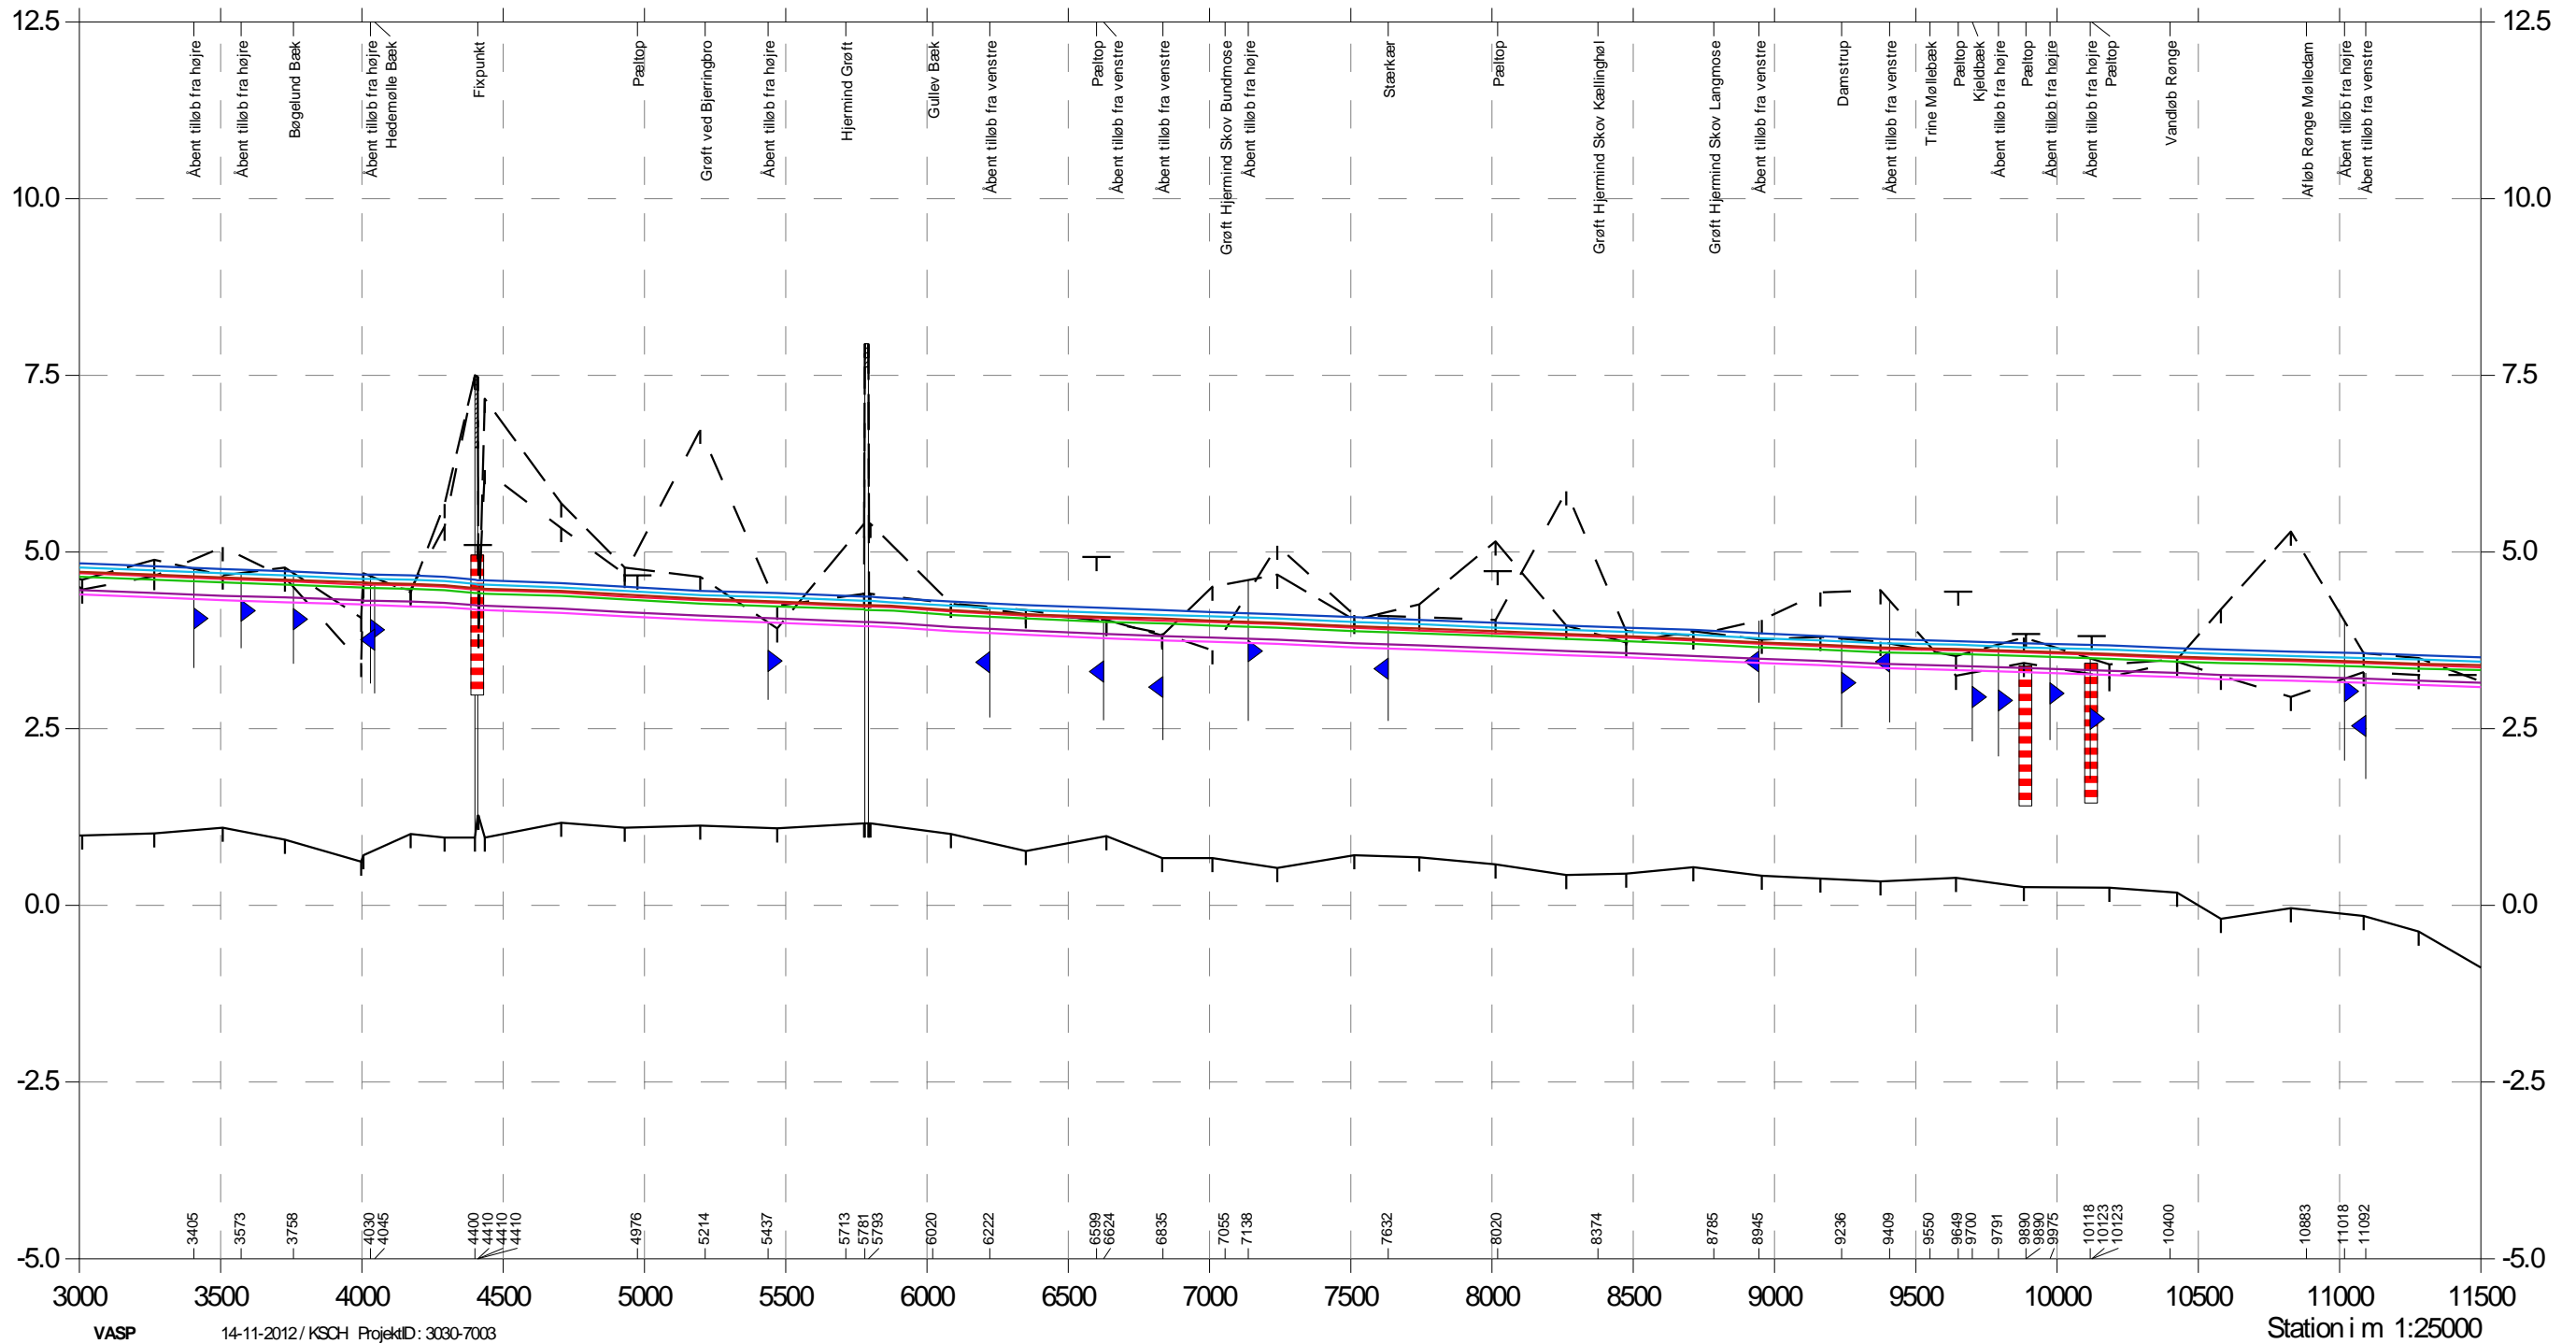
Bilag 4

Vandstandsudvikling

Medianmaksimum vandføring

Manningtal februar - april

- 1974 - 1989
- 2009
- Terraæn højre
- 2008
- Terraæn venstre
- 2007
- 2011
- Bund
- 1990 - 1999
- 2010

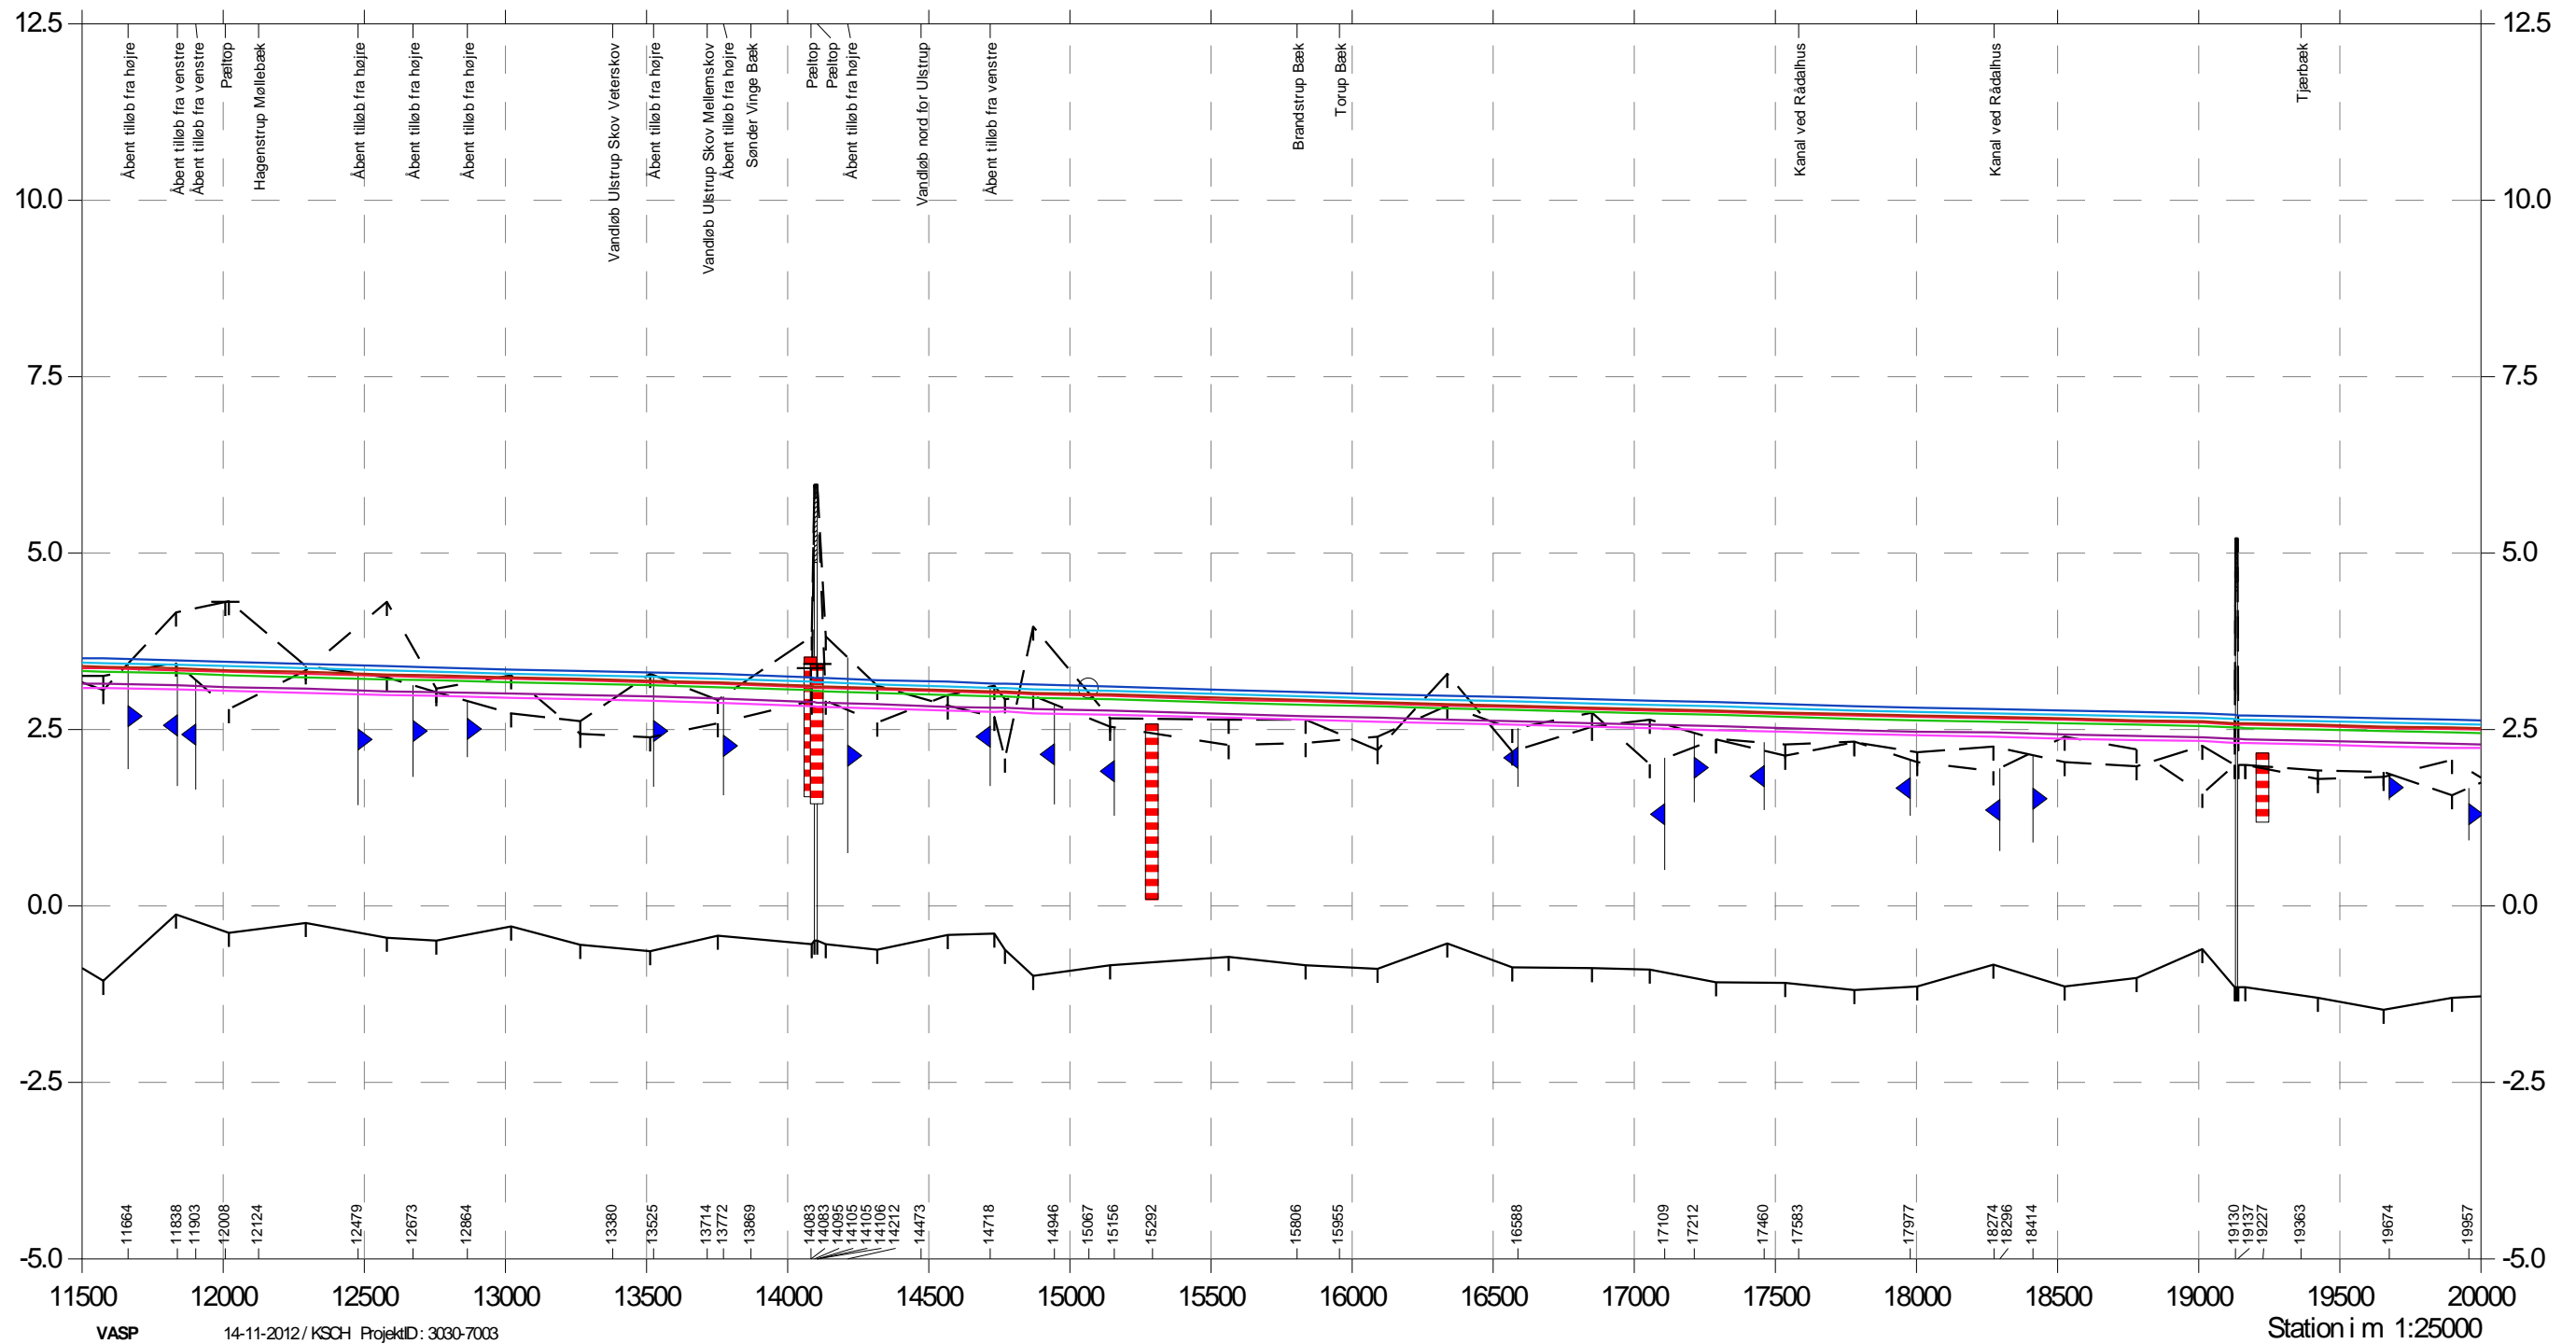
Bilag 4

Vandstandsudvikling

Medianmaksimum vandføring

Manningtal februar - april

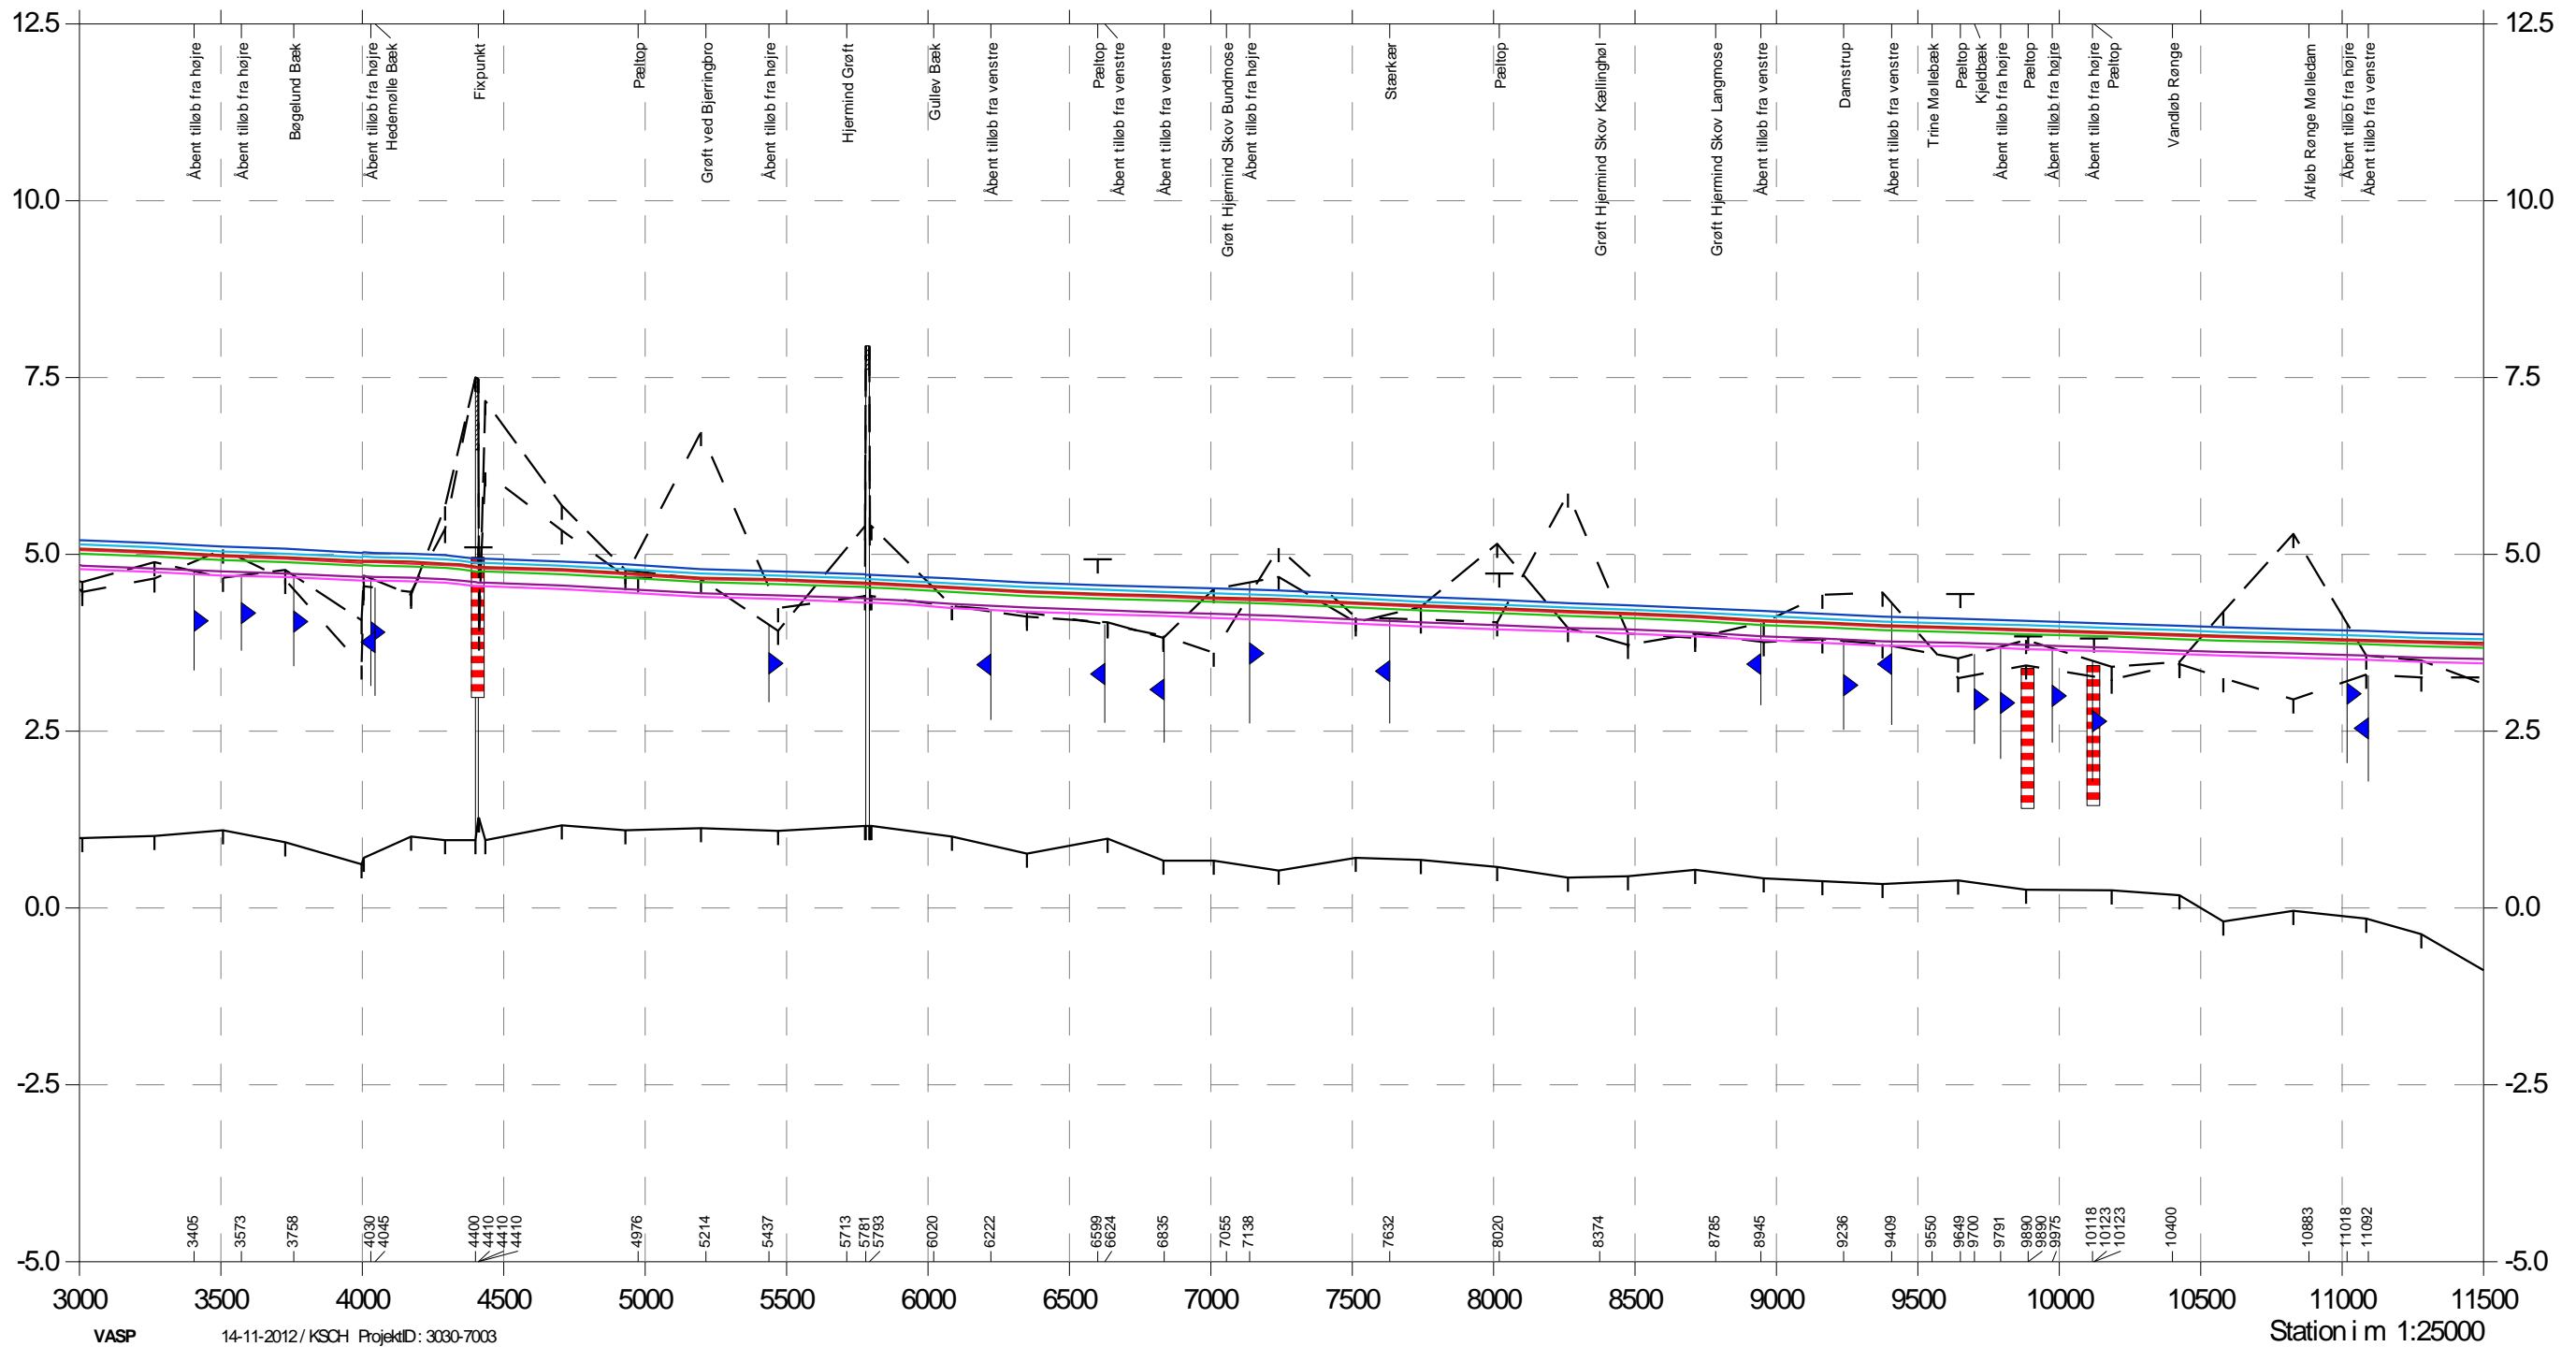
Bilag 5

Vandstandsudvikling

10-års maksimum vandføring

Manningtal februar - april

- 1974 - 1989
- 2009
- - - Terræn højre
- 2008
- - - Terræn venstre
- 2007
- Bund
- 1990 - 1999
- 2011
- 2010

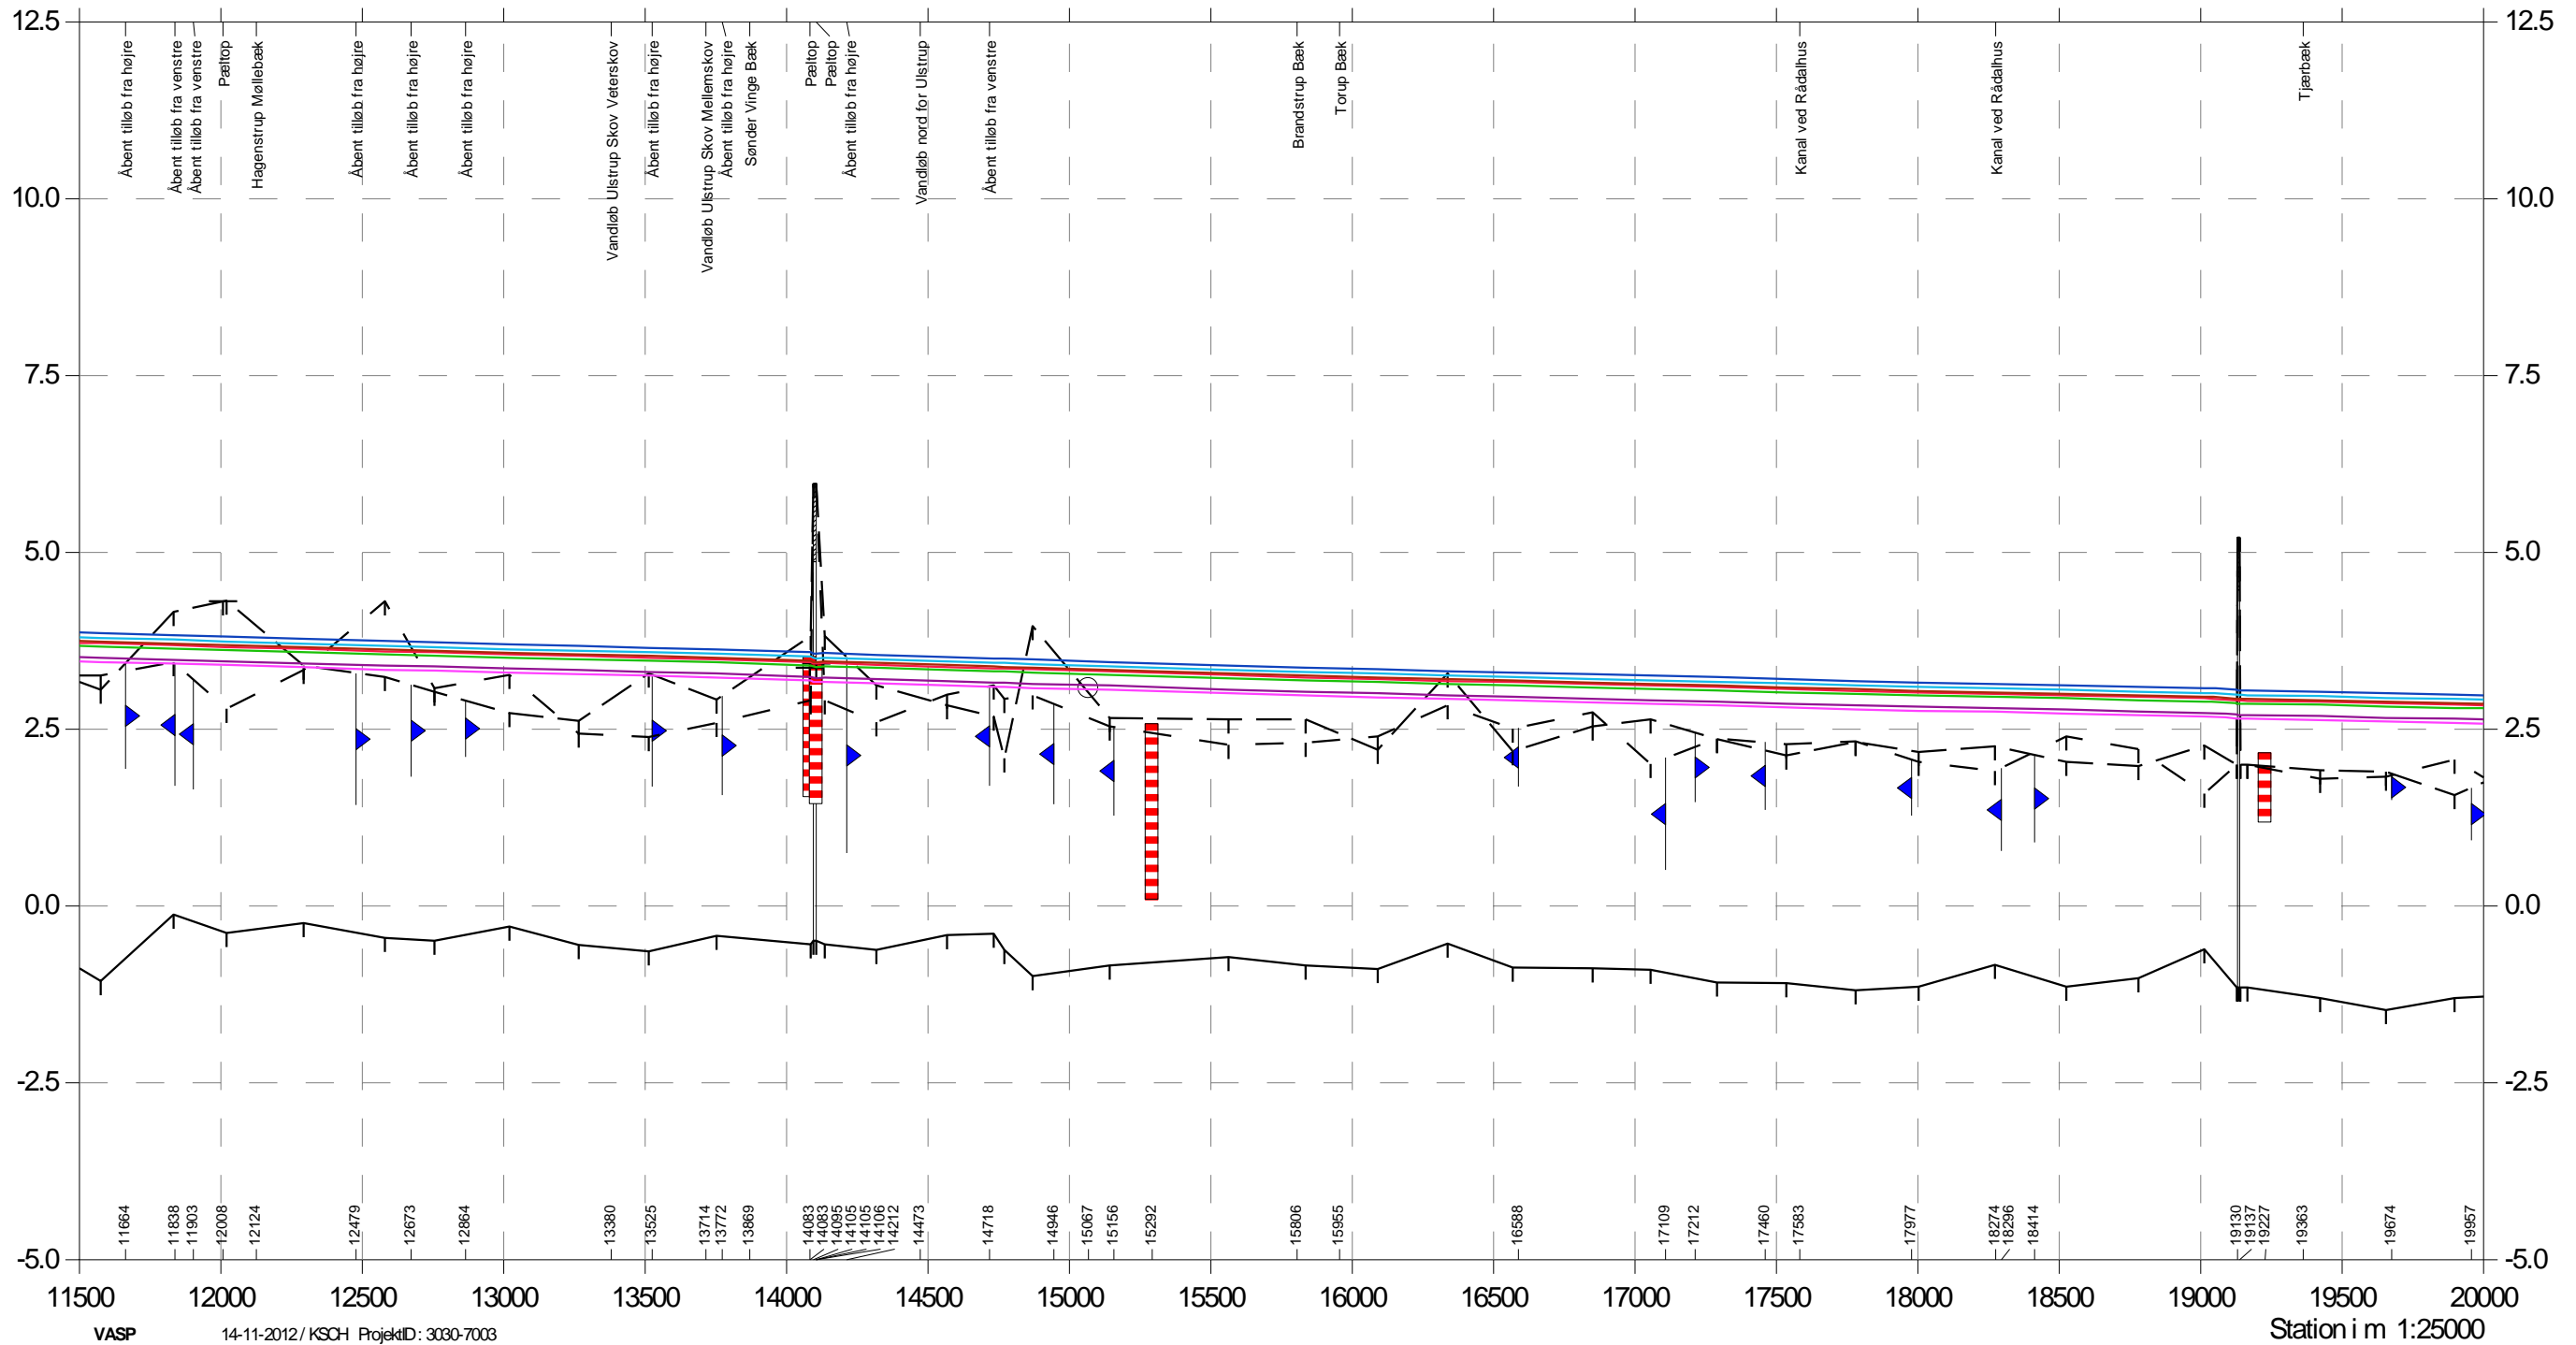
Bilag 5

Vandstandsudvikling

10-års maksimum vandføring

Manningtal februar - april

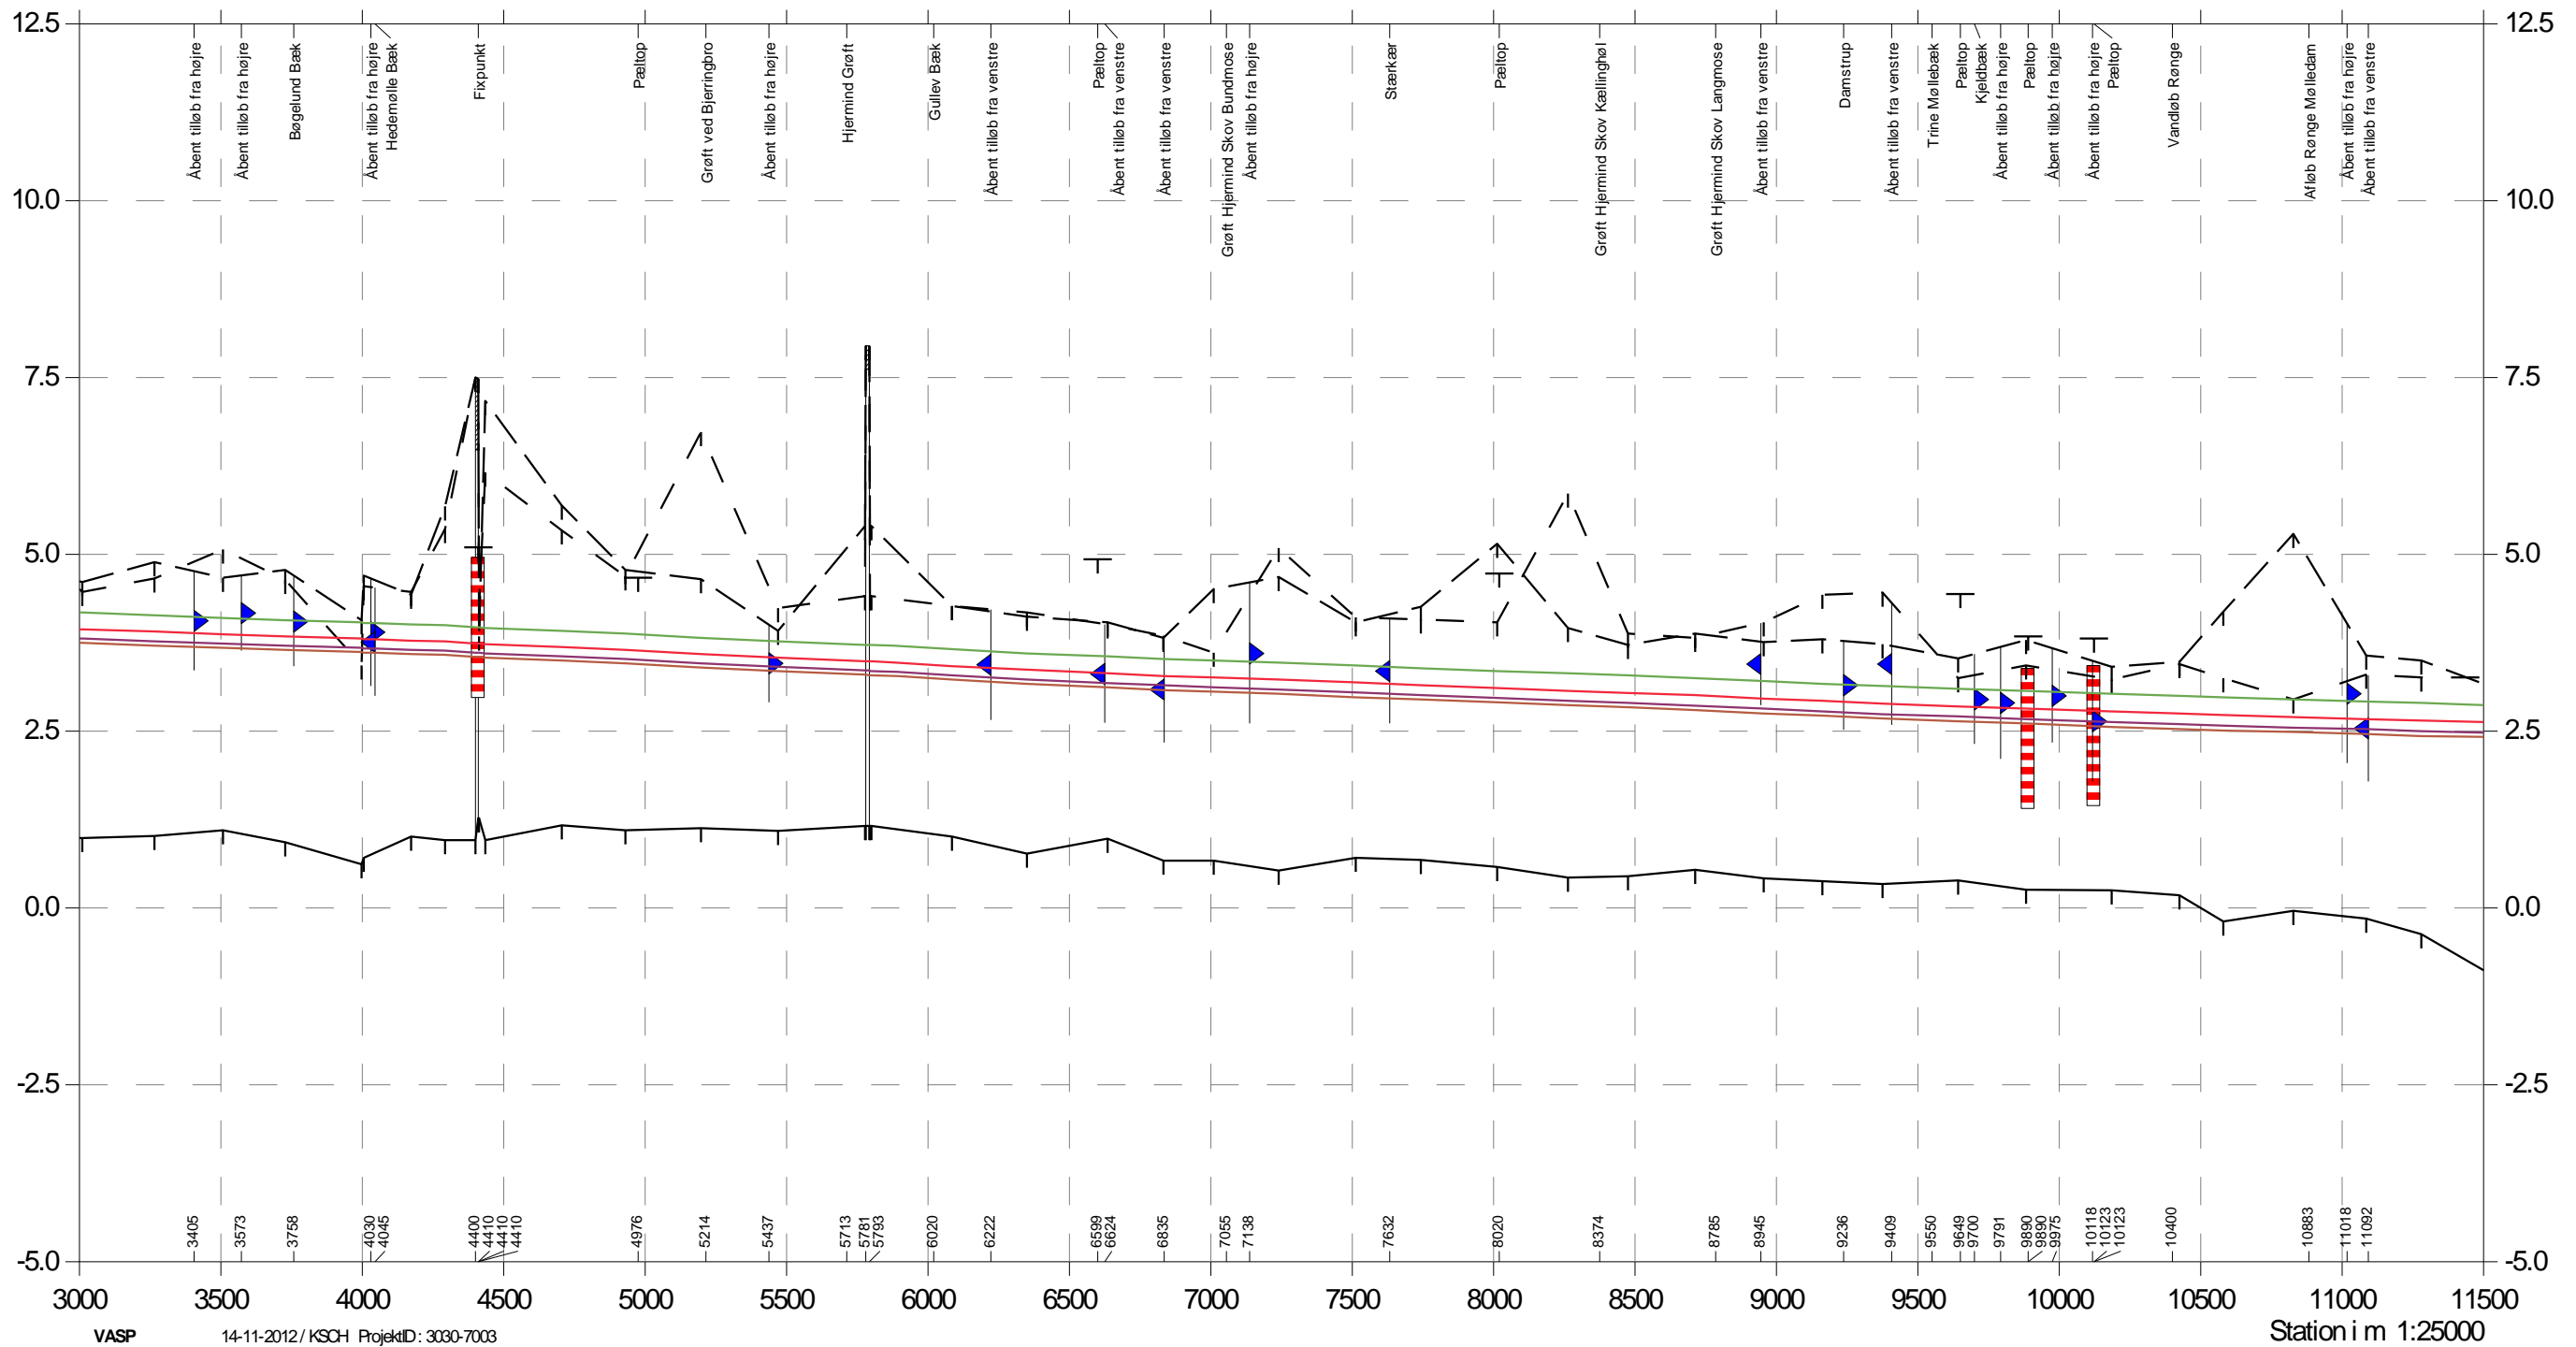
Bilag 6

Vandstandsudvikling

Sommermiddel vandføring
Manningtal juni - september

- 1 skæring
- Ingen skæring
- - - Terræn højre
- 1 fuld skæring
- - - Terræn venstre
- 3 skæringer
- Bund

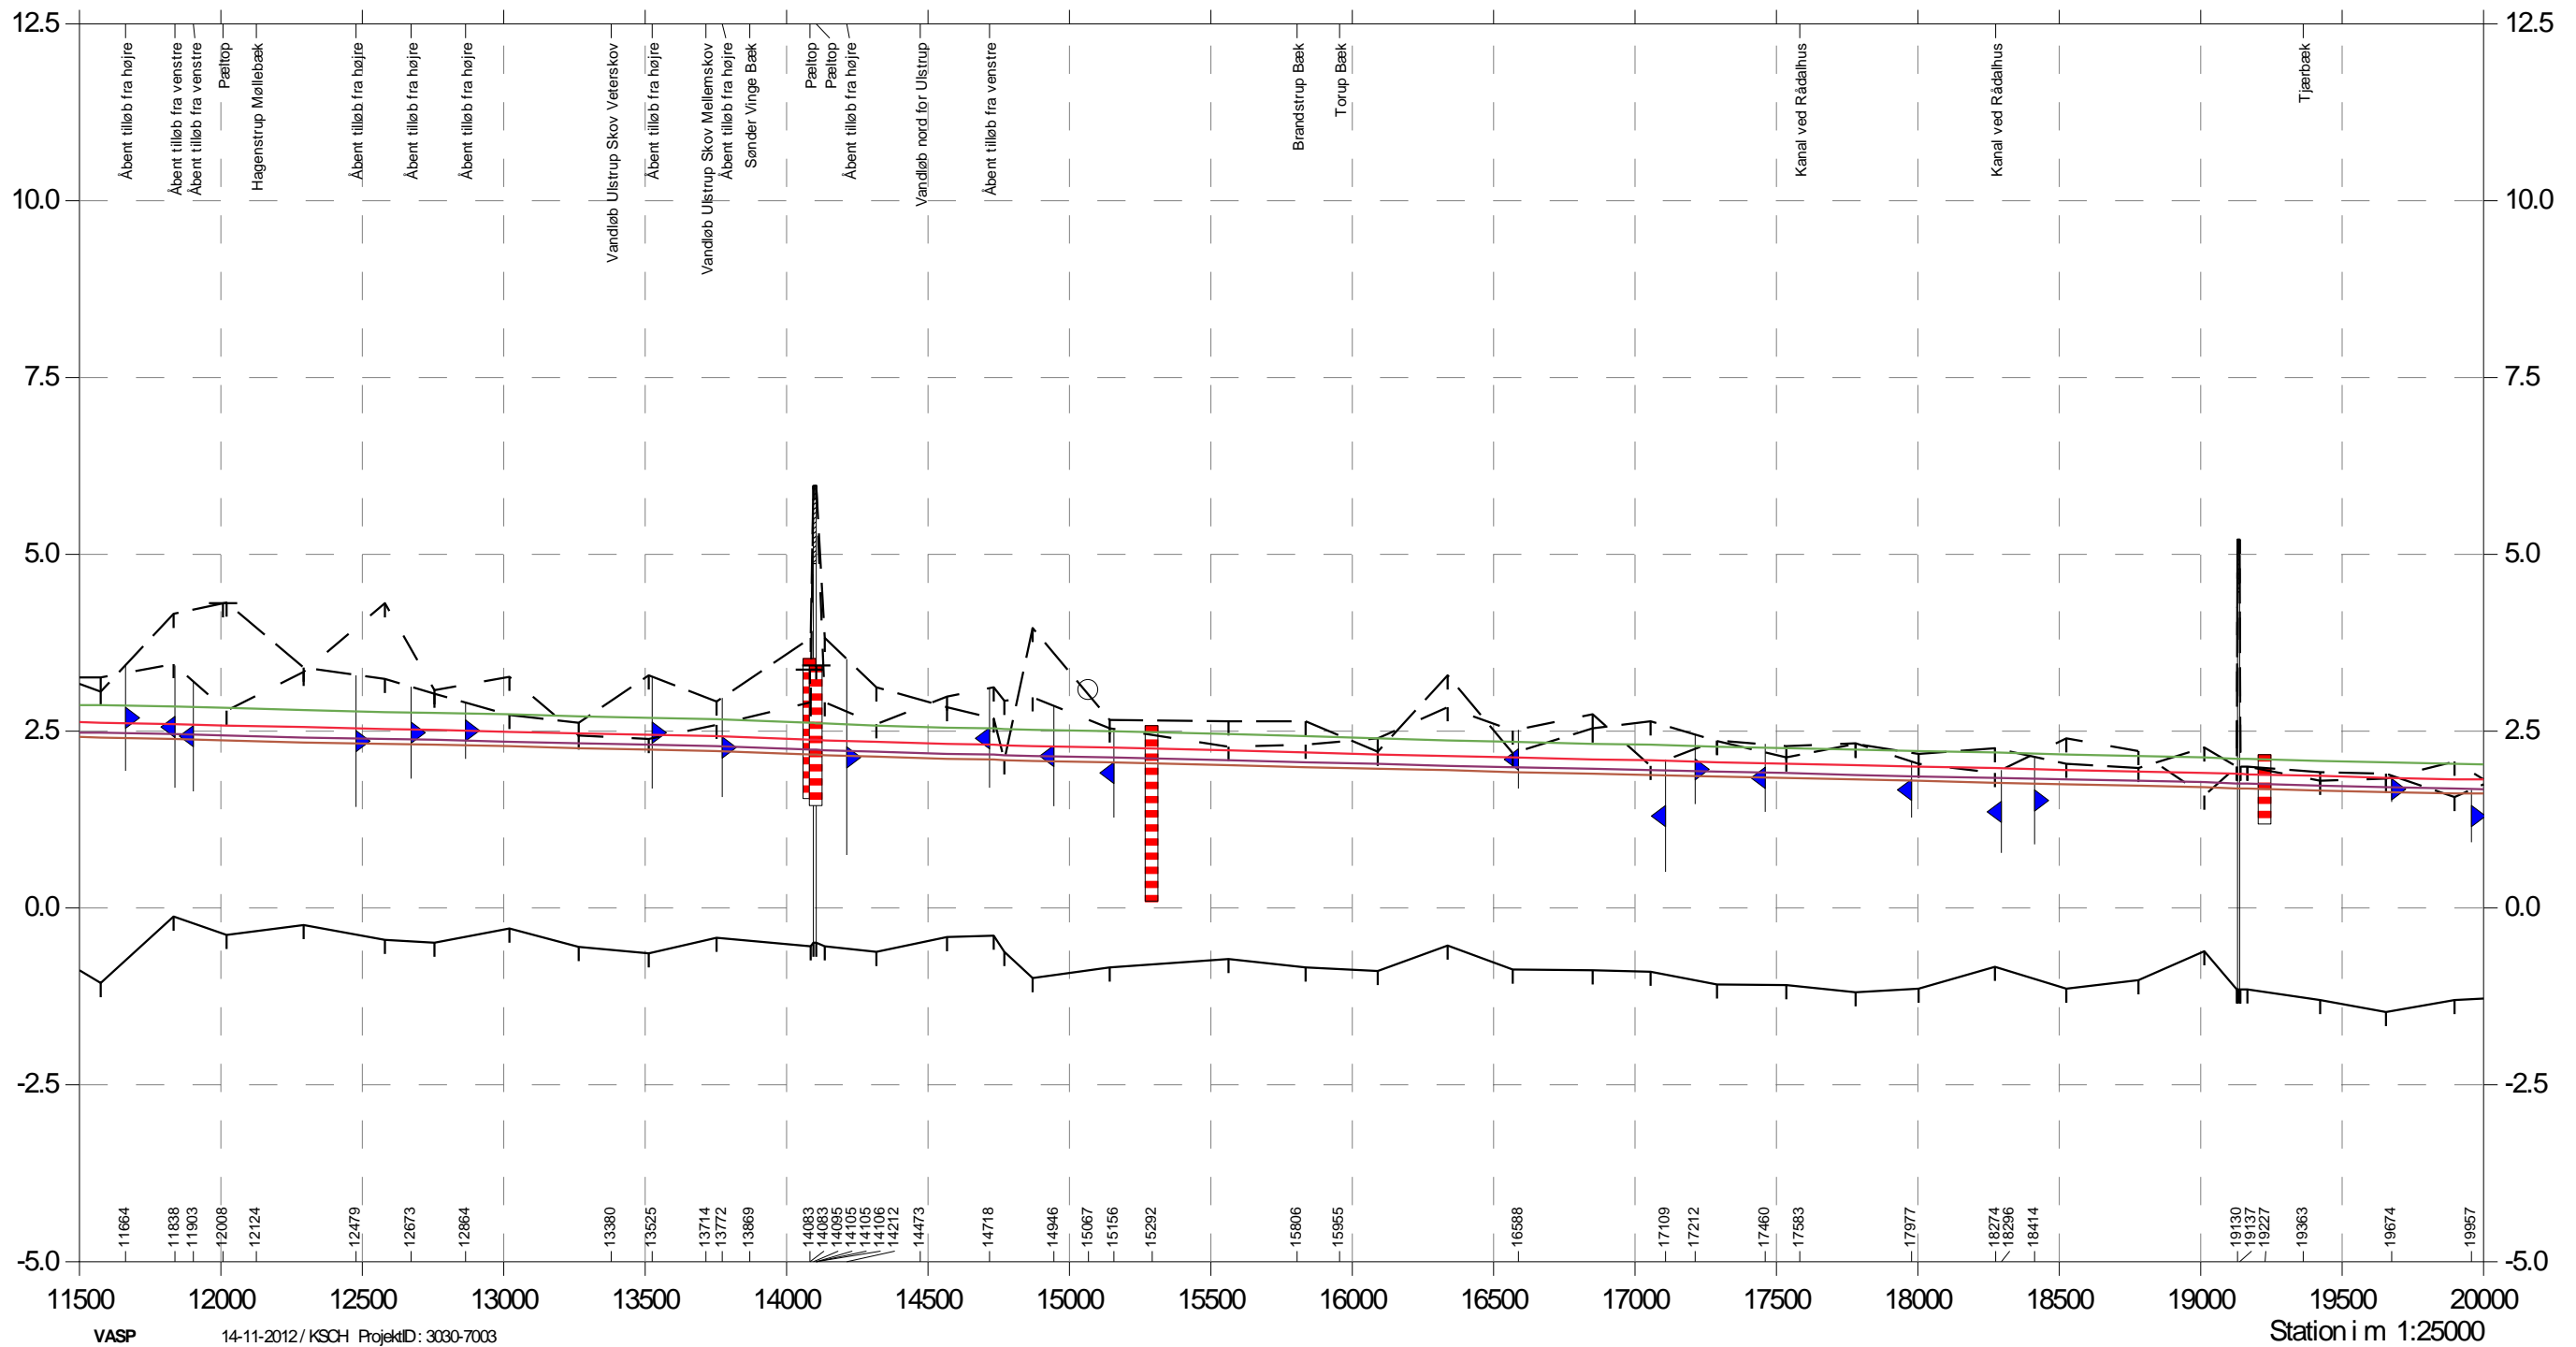
Bilag 6

Vandstandsudvikling

Sommermiddel vandføring
Manningtal juni - september

- 1 skæring
- Ingen skæring
- 1 fuld skæring
- 3 skæringer
- - - Terræn højre
- - - Terræn venstre
- Bund
