Gudenåen

Vandstandsudvikling

Bilag 1

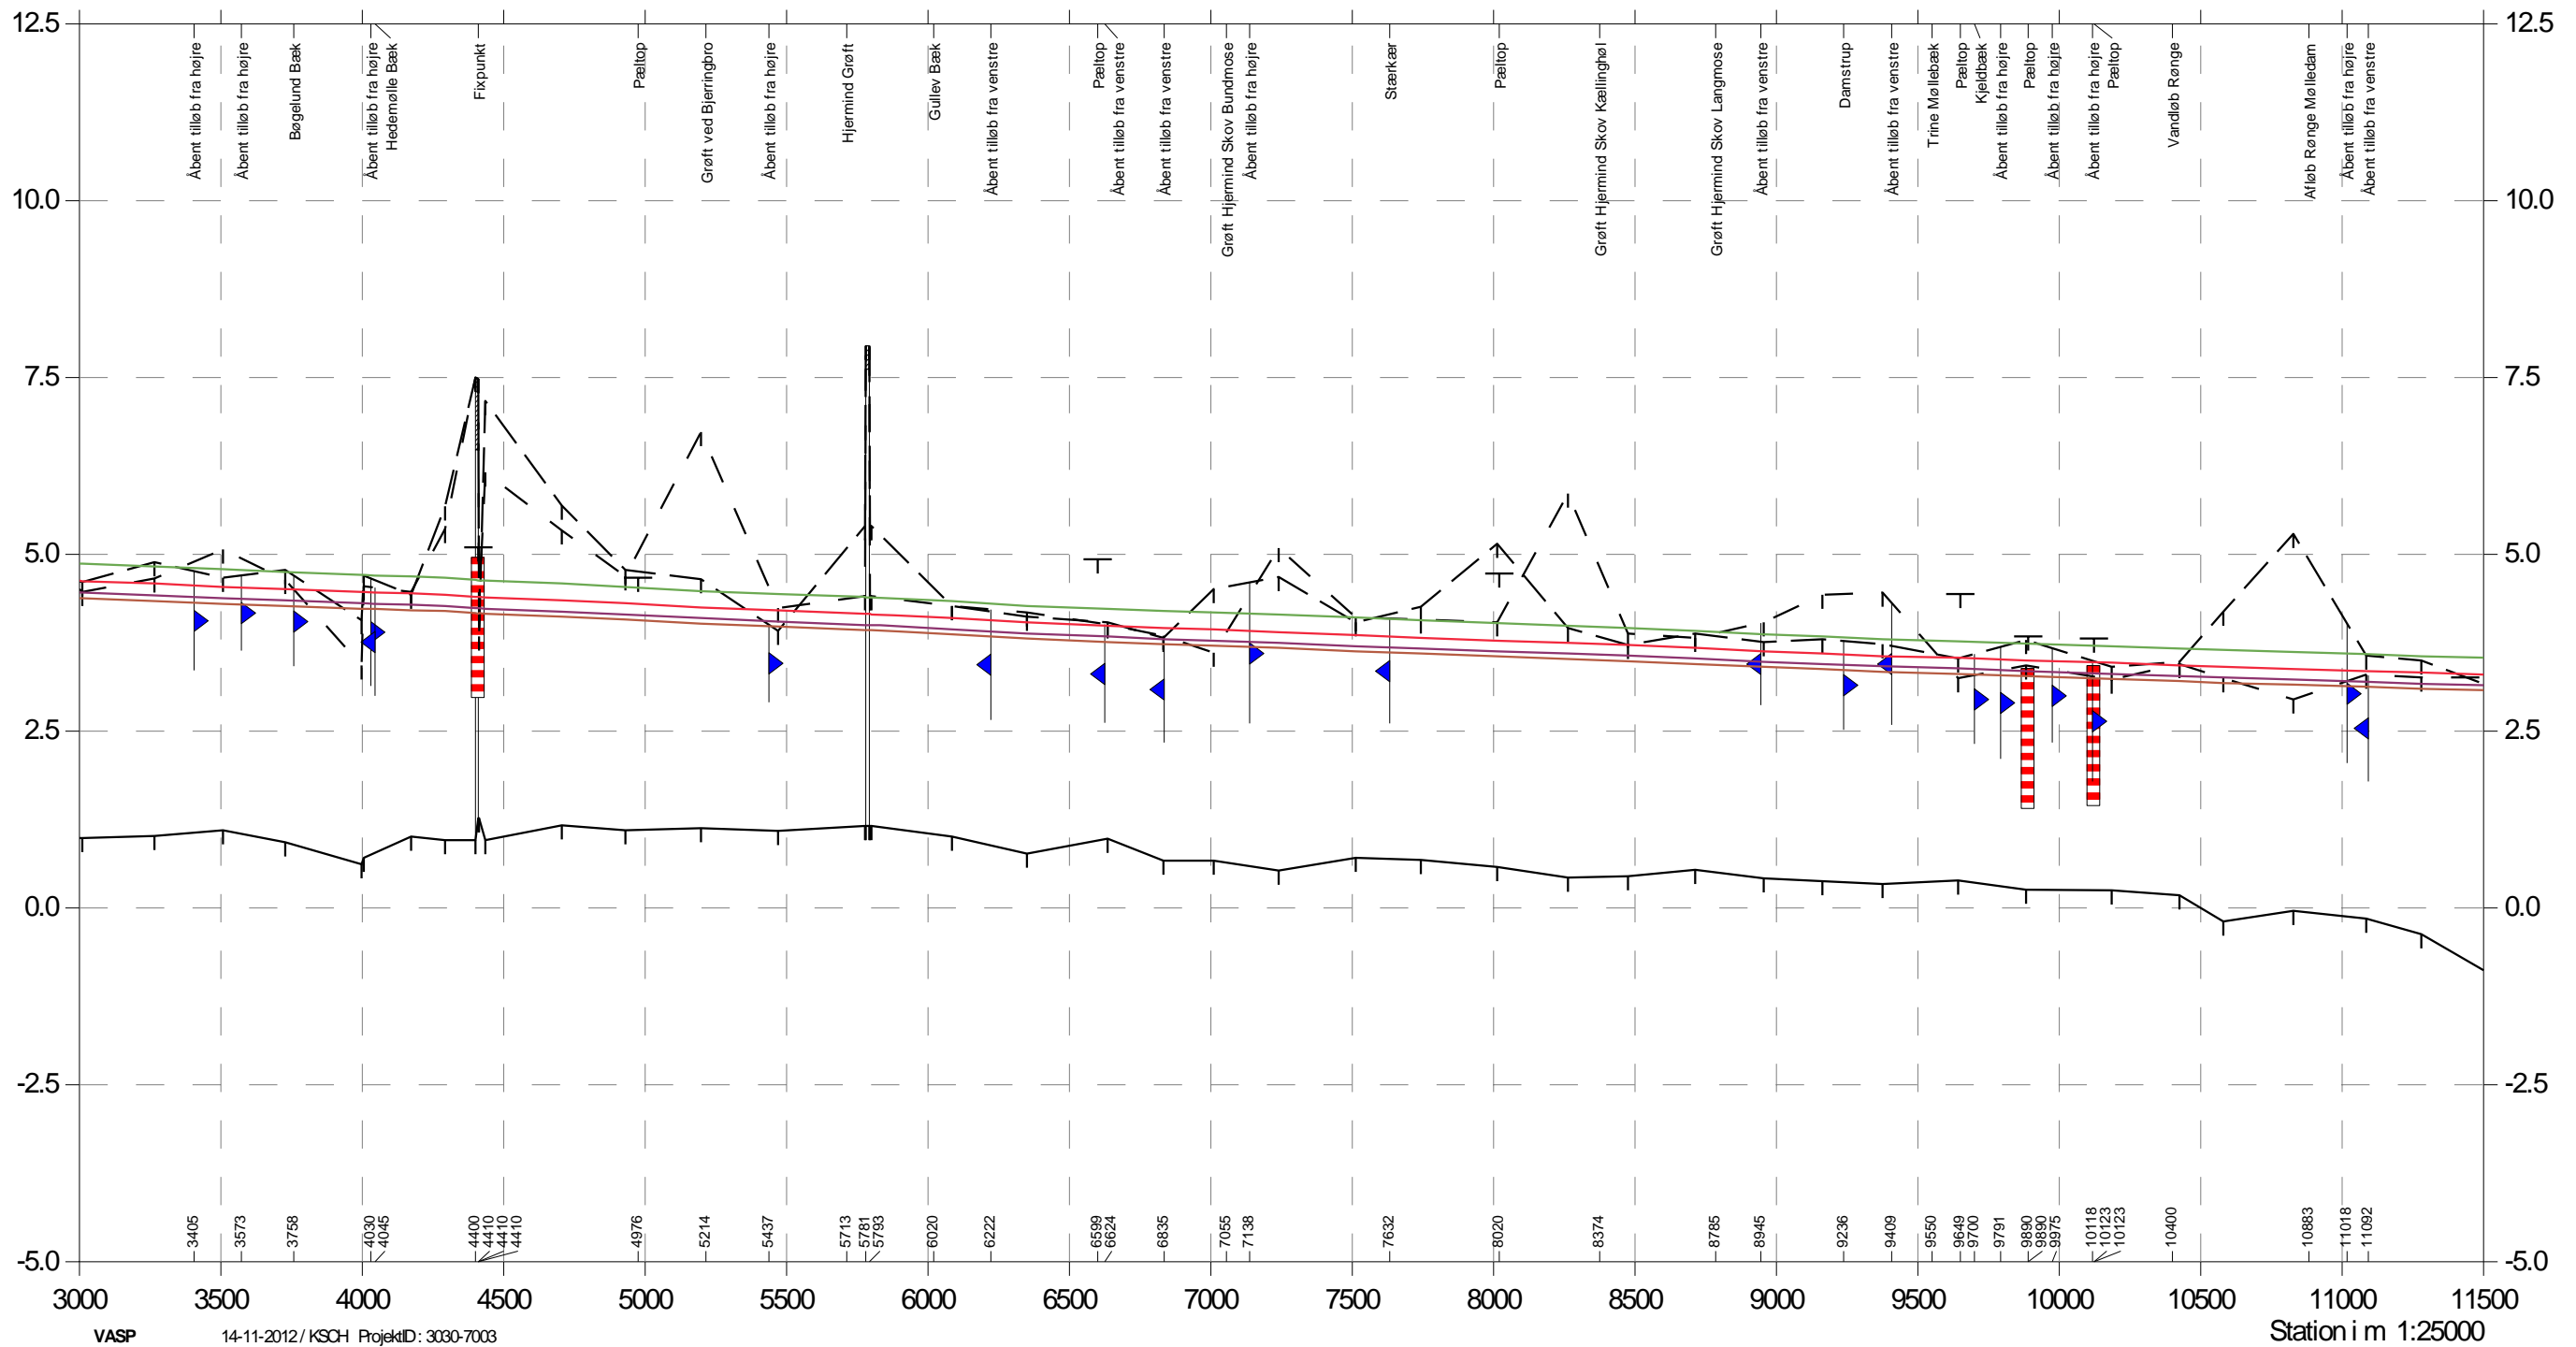
Bilag 7

Vandstandsudvikling

Sommermedian maksimum vandføring

Manningtal juni - september

- 1 skæring
- Ingen skæring
- 1 fuld skæring
- 3 skæringer
- - - Terraen højre
- - - Terraen venstre
- Bund

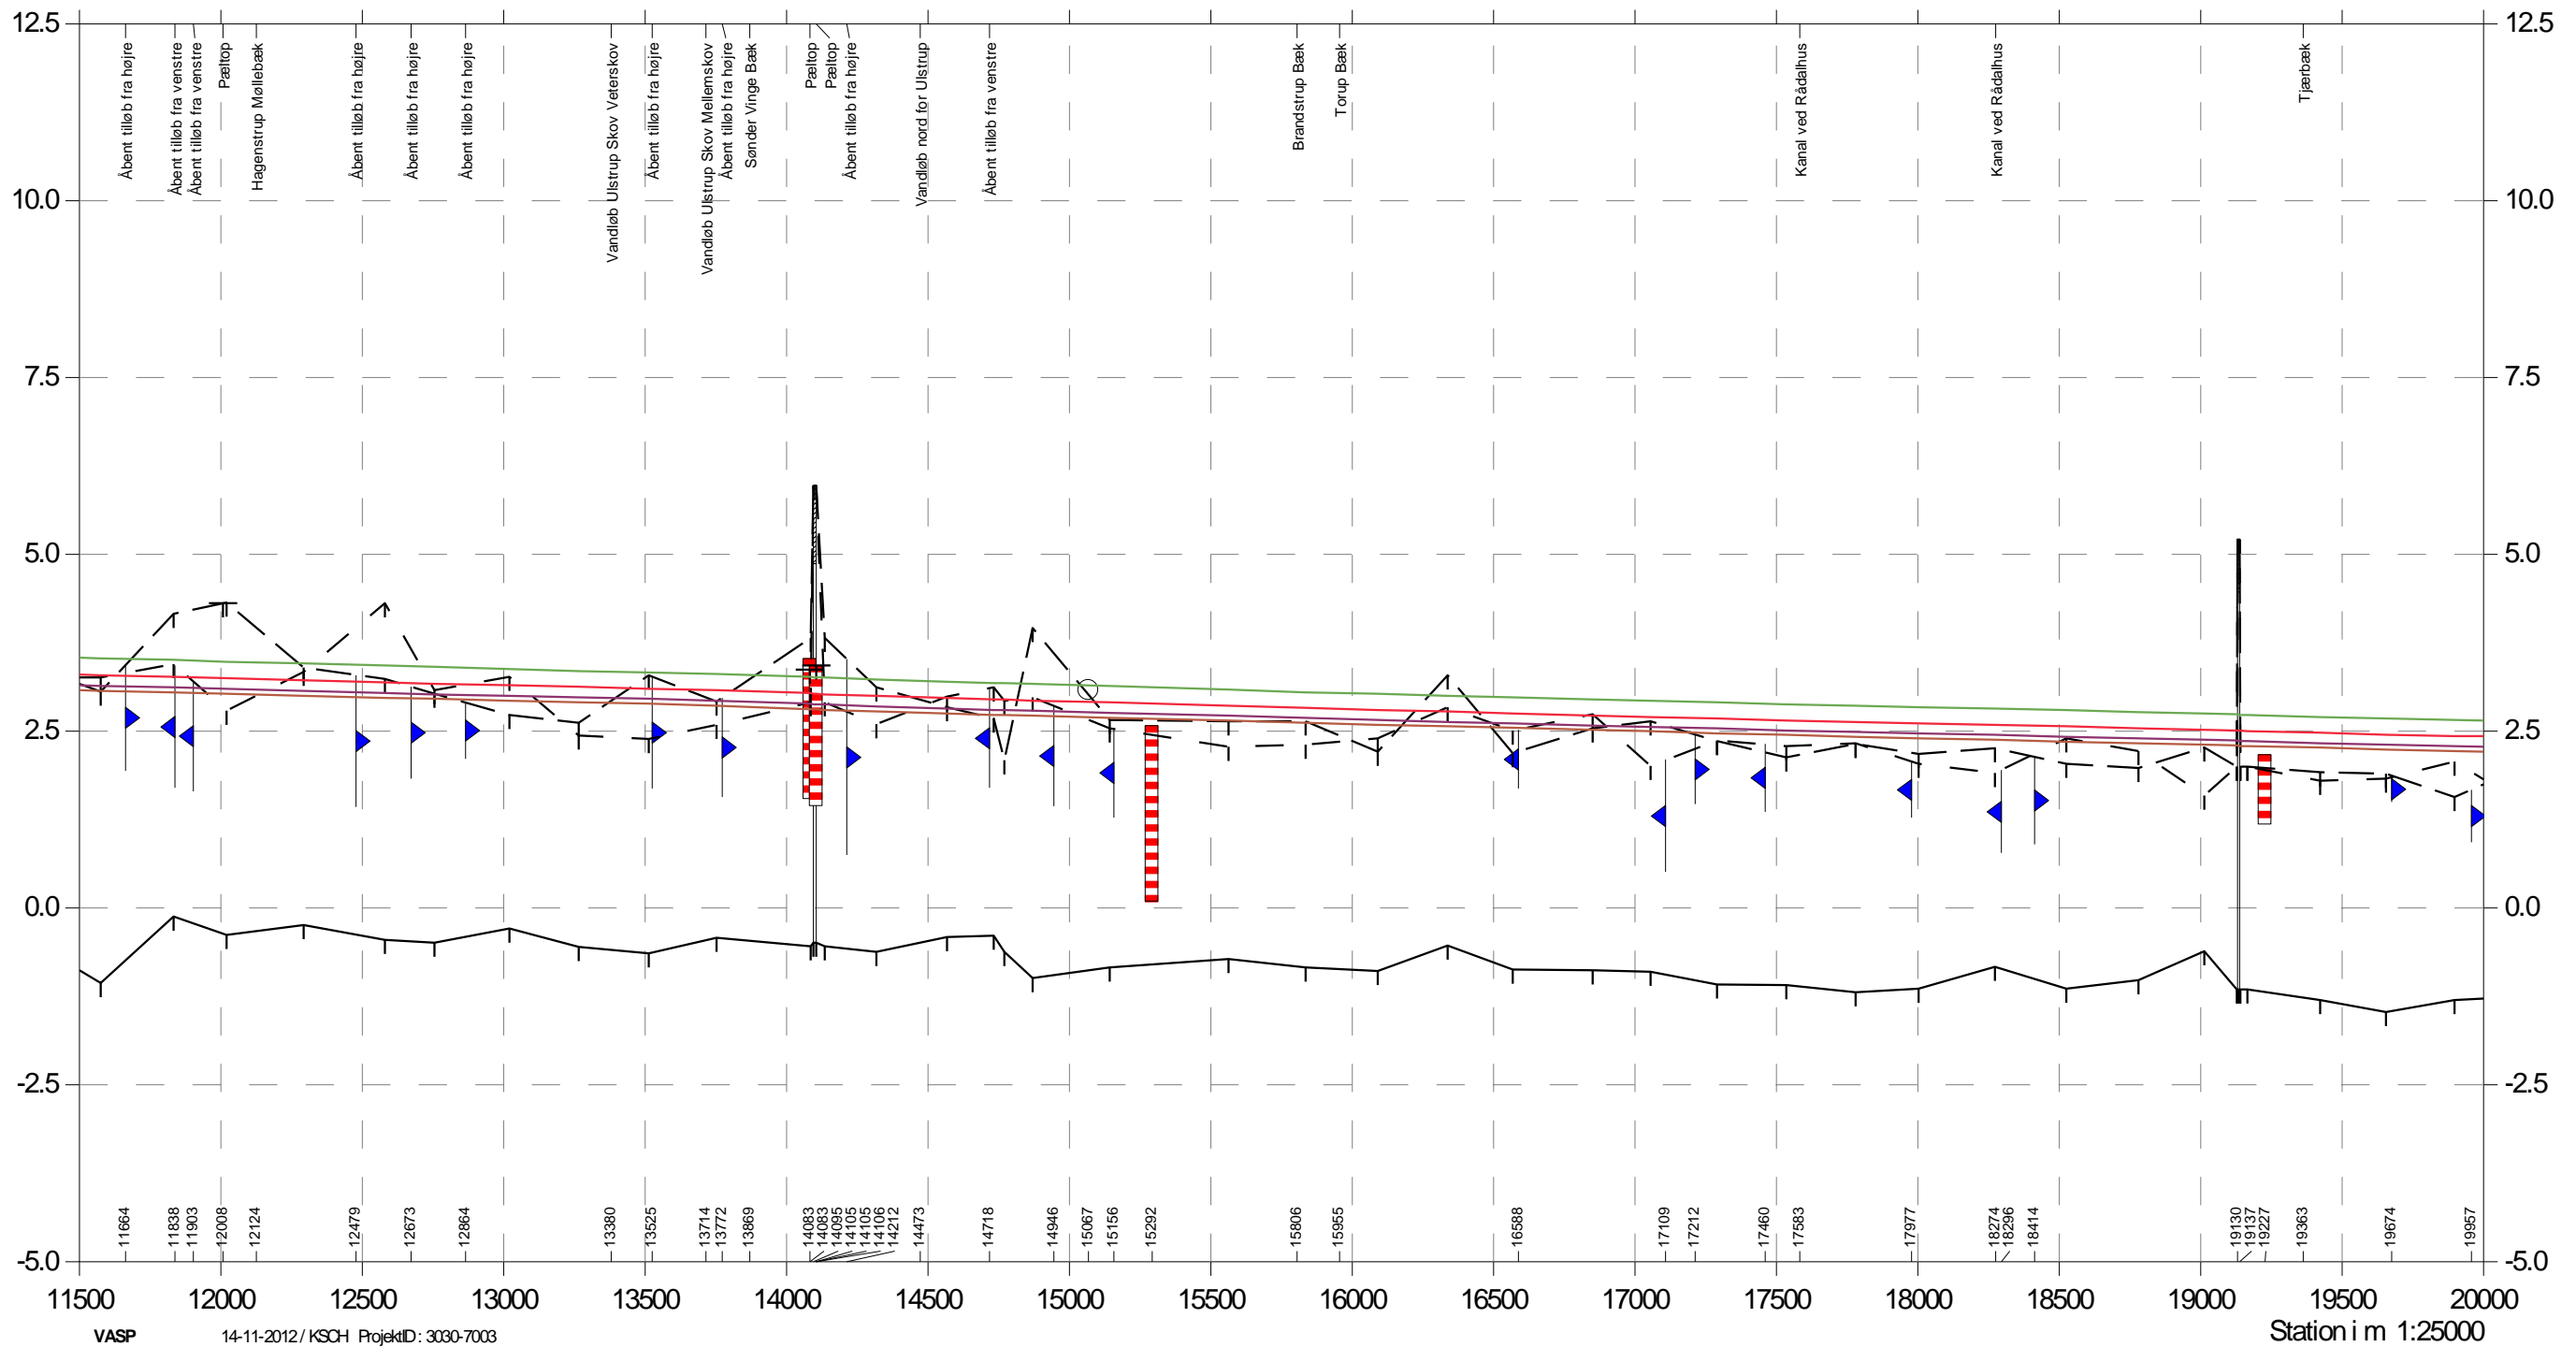
Bilag 7

Vandstandsudvikling

Sommermedian maksimum vandføring

Manningtal juni - september

- 1 skæring
- Ingen skæring
- 1 fuld skæring
- 3 skæringer
- - - Terraen højre
- - - Terraen venstre
- Bund

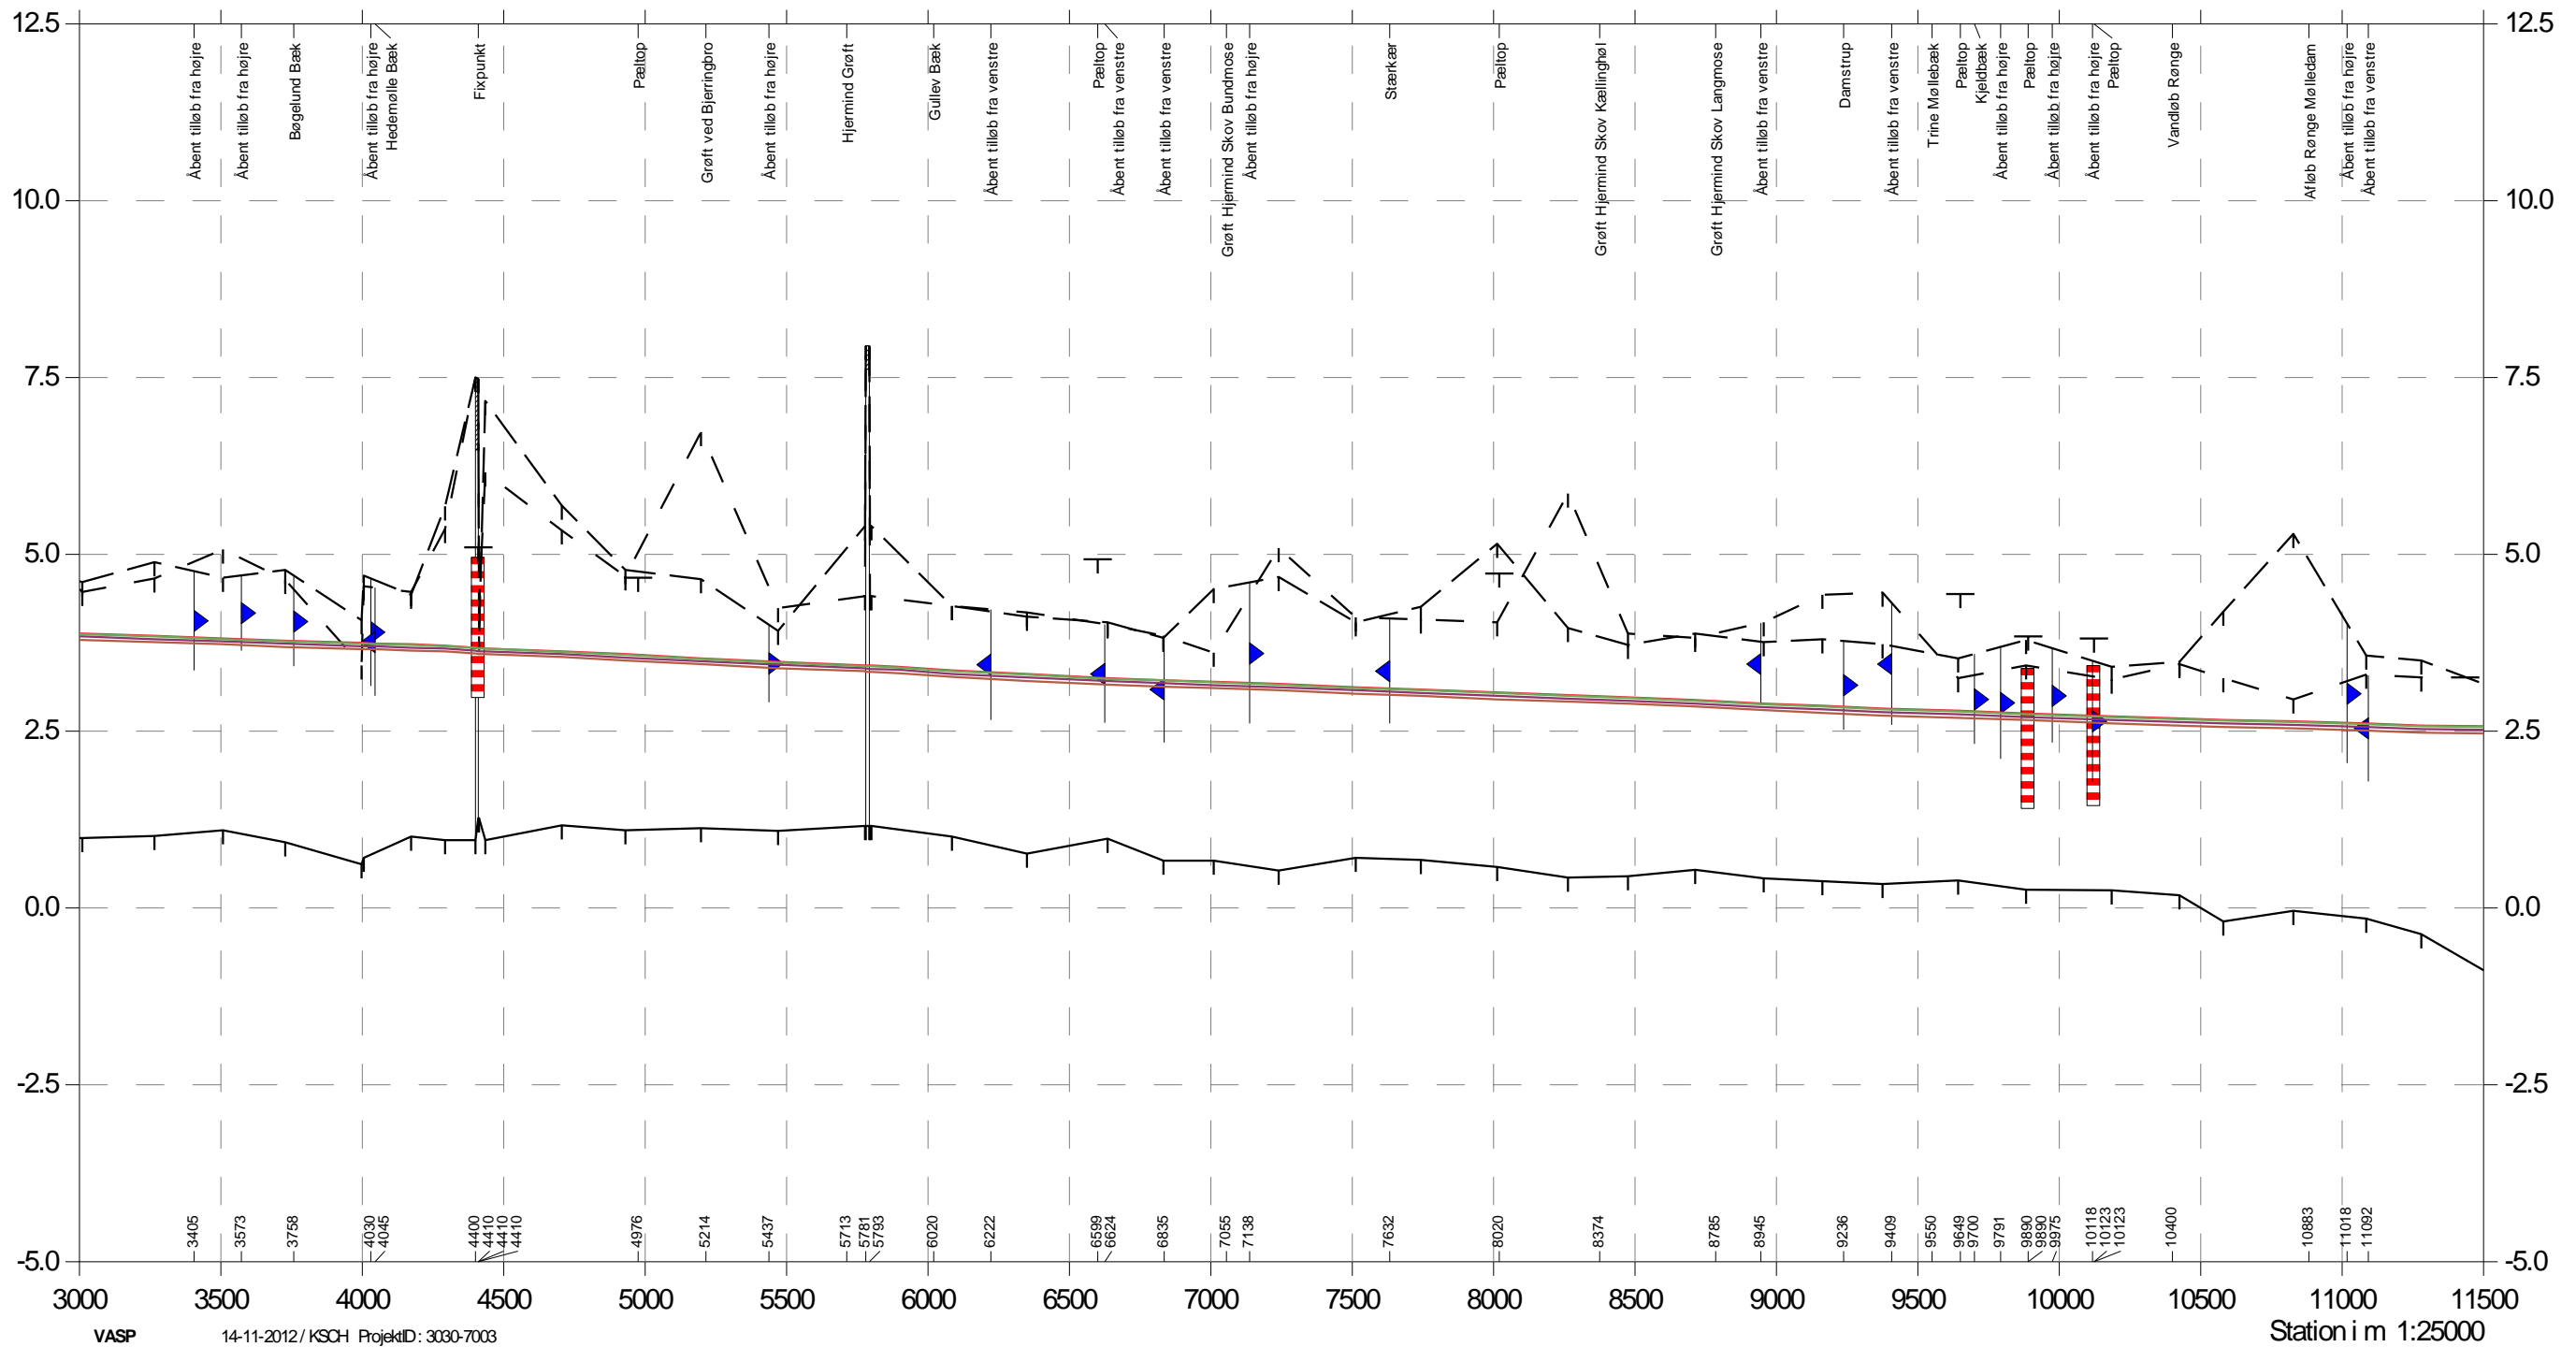
Bilag 8

Vandstandsudvikling

Vintermiddel vandføring

Manningtal februar - april

- 1 skæring
- Ingen skæring
- 1 fuld skæring
- 3 skæringer
- - - Terræn højre
- - - Terræn venstre
- Bund

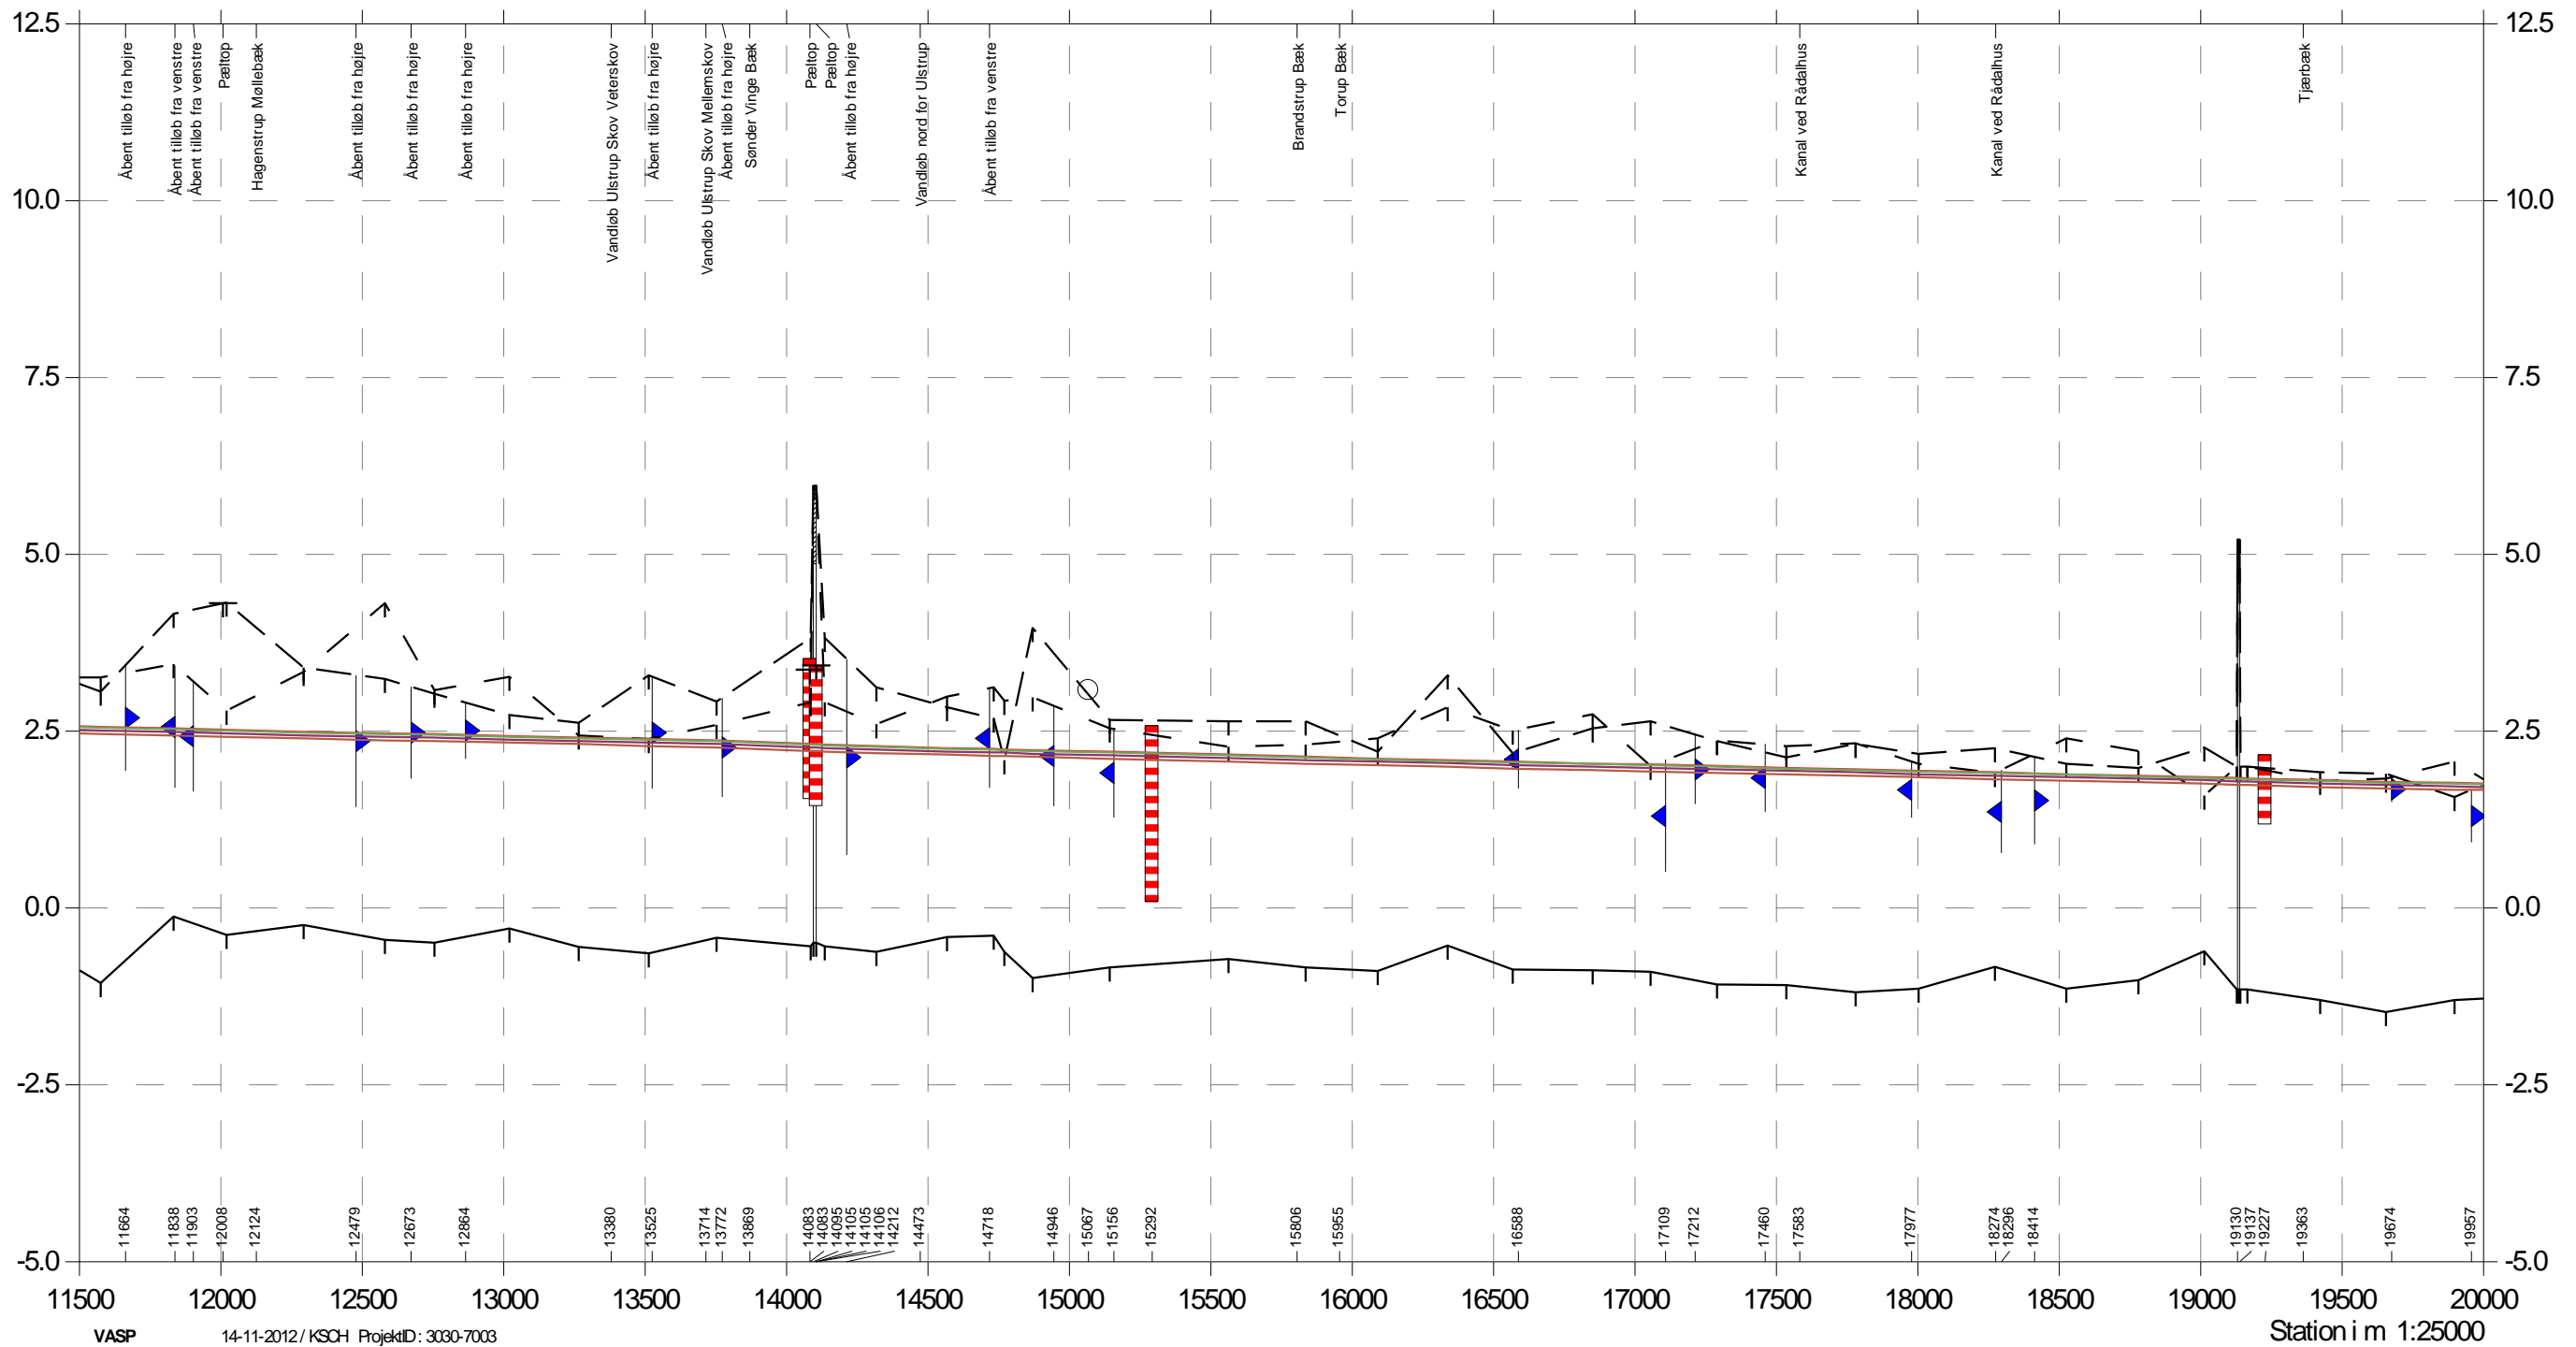
Bilag 8

Vandstandsudvikling

Vintermiddel vandføring

Manningtal februar - april

- 1 skæring
- Ingen skæring
- 1 fuld skæring
- 3 skæringer
- - - Terræn højre
- - - Terræn venstre
- Bund

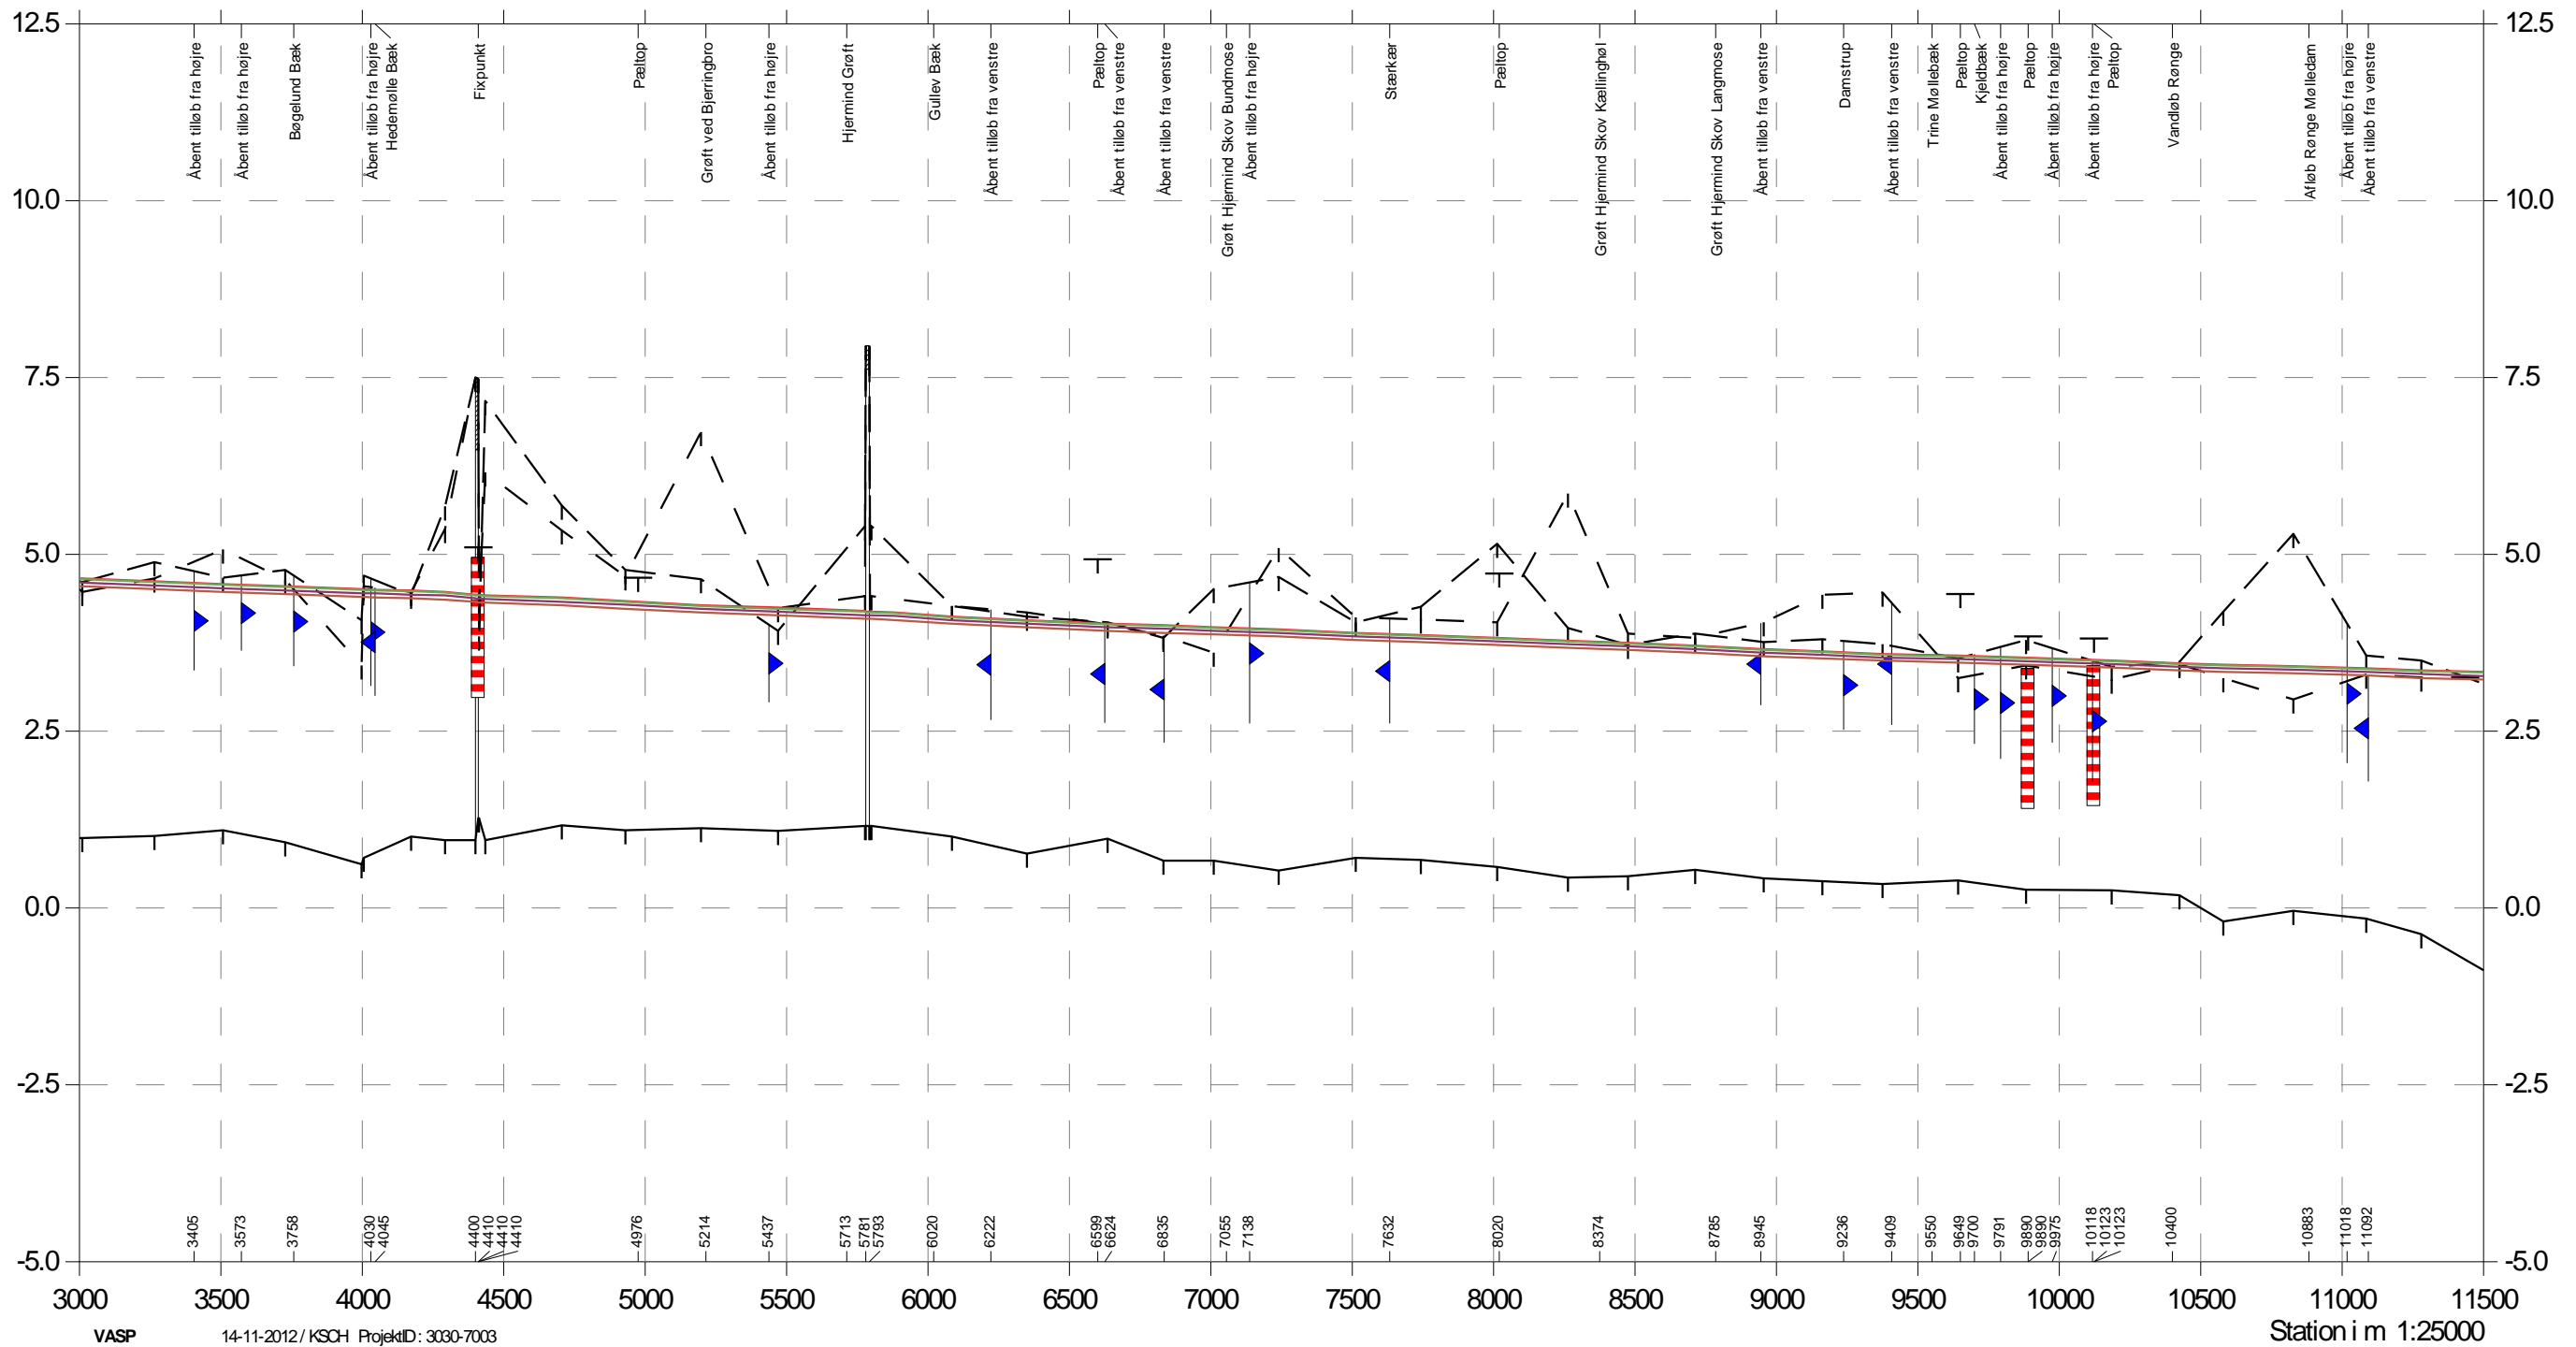
Bilag 9

Vandstandsudvikling

Medianmaksimum vandføring

Manningtal februar - april

- 1 skæring
- - - Terraen højre
- - - Terraen venstre
- Bund
- Ingen skæring
- 1 fuld skæring
- 3 skæringer

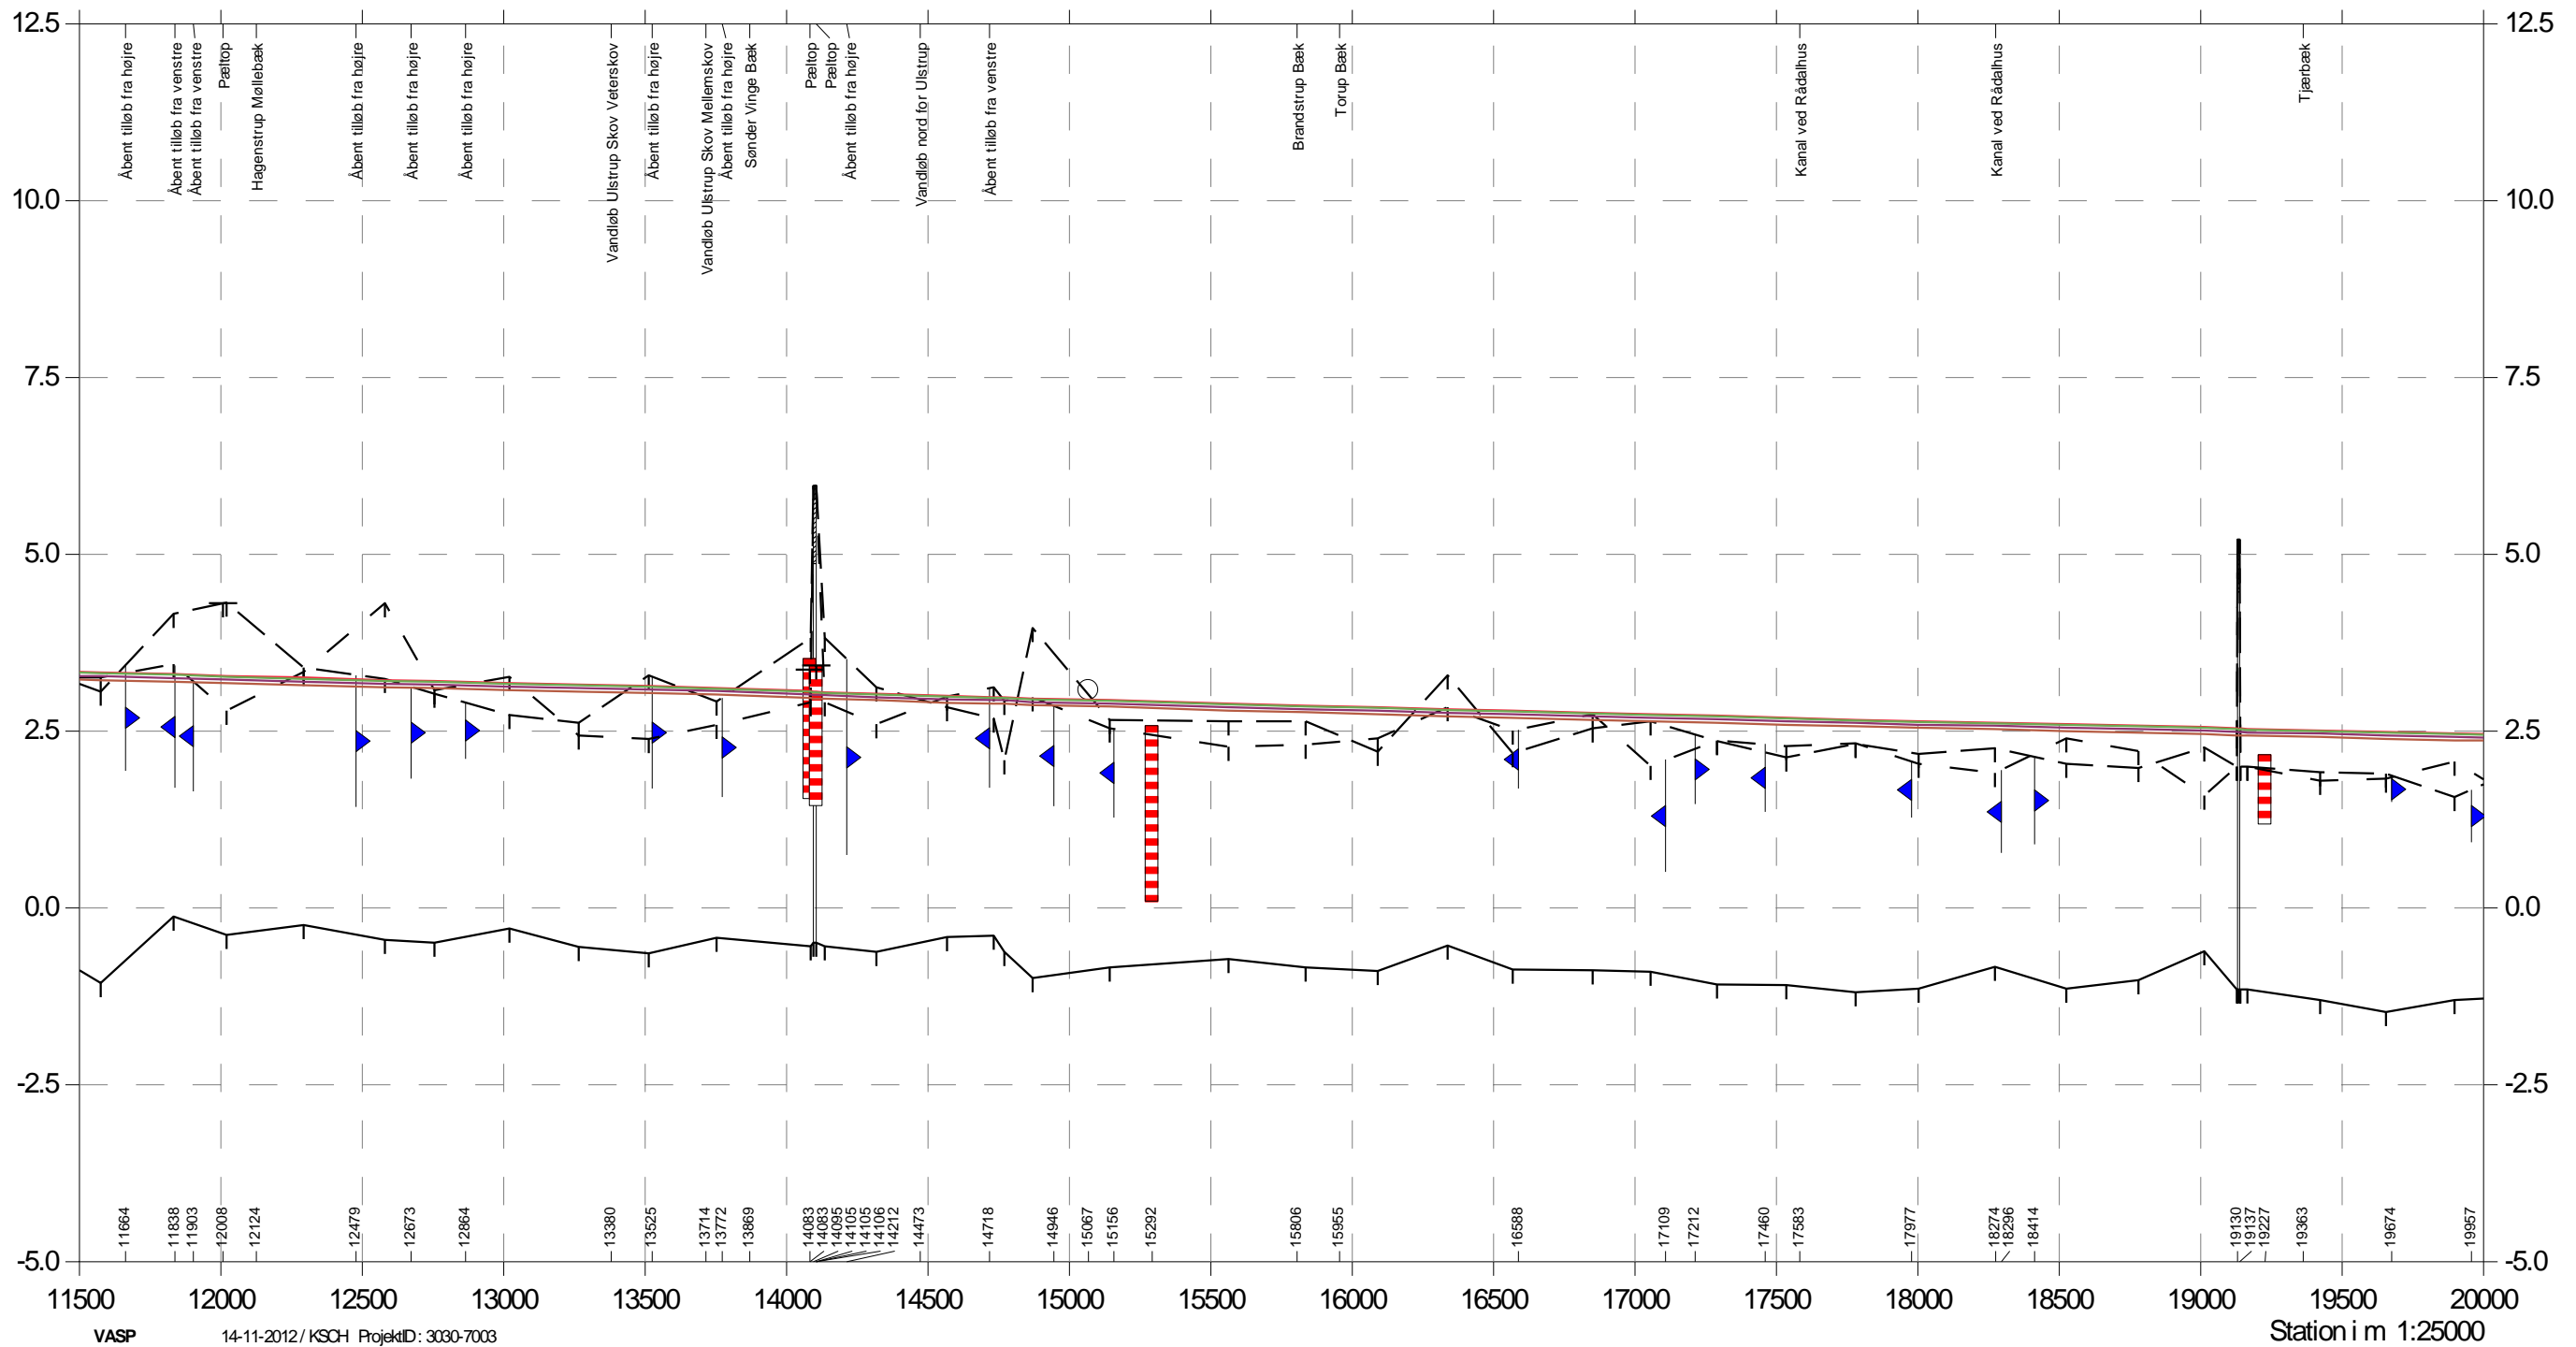
Bilag 9

Vandstandsudvikling

Medianmaksimum vandføring

Manningtal februar - april

- 1 skæring
- - - - Terraen højre
- - - - Terraen venstre
- Bund
- Ingen skæring
- 1 fuld skæring
- 3 skæringer
