Gudenåen

Vandstandsudvikling

Bilag 1

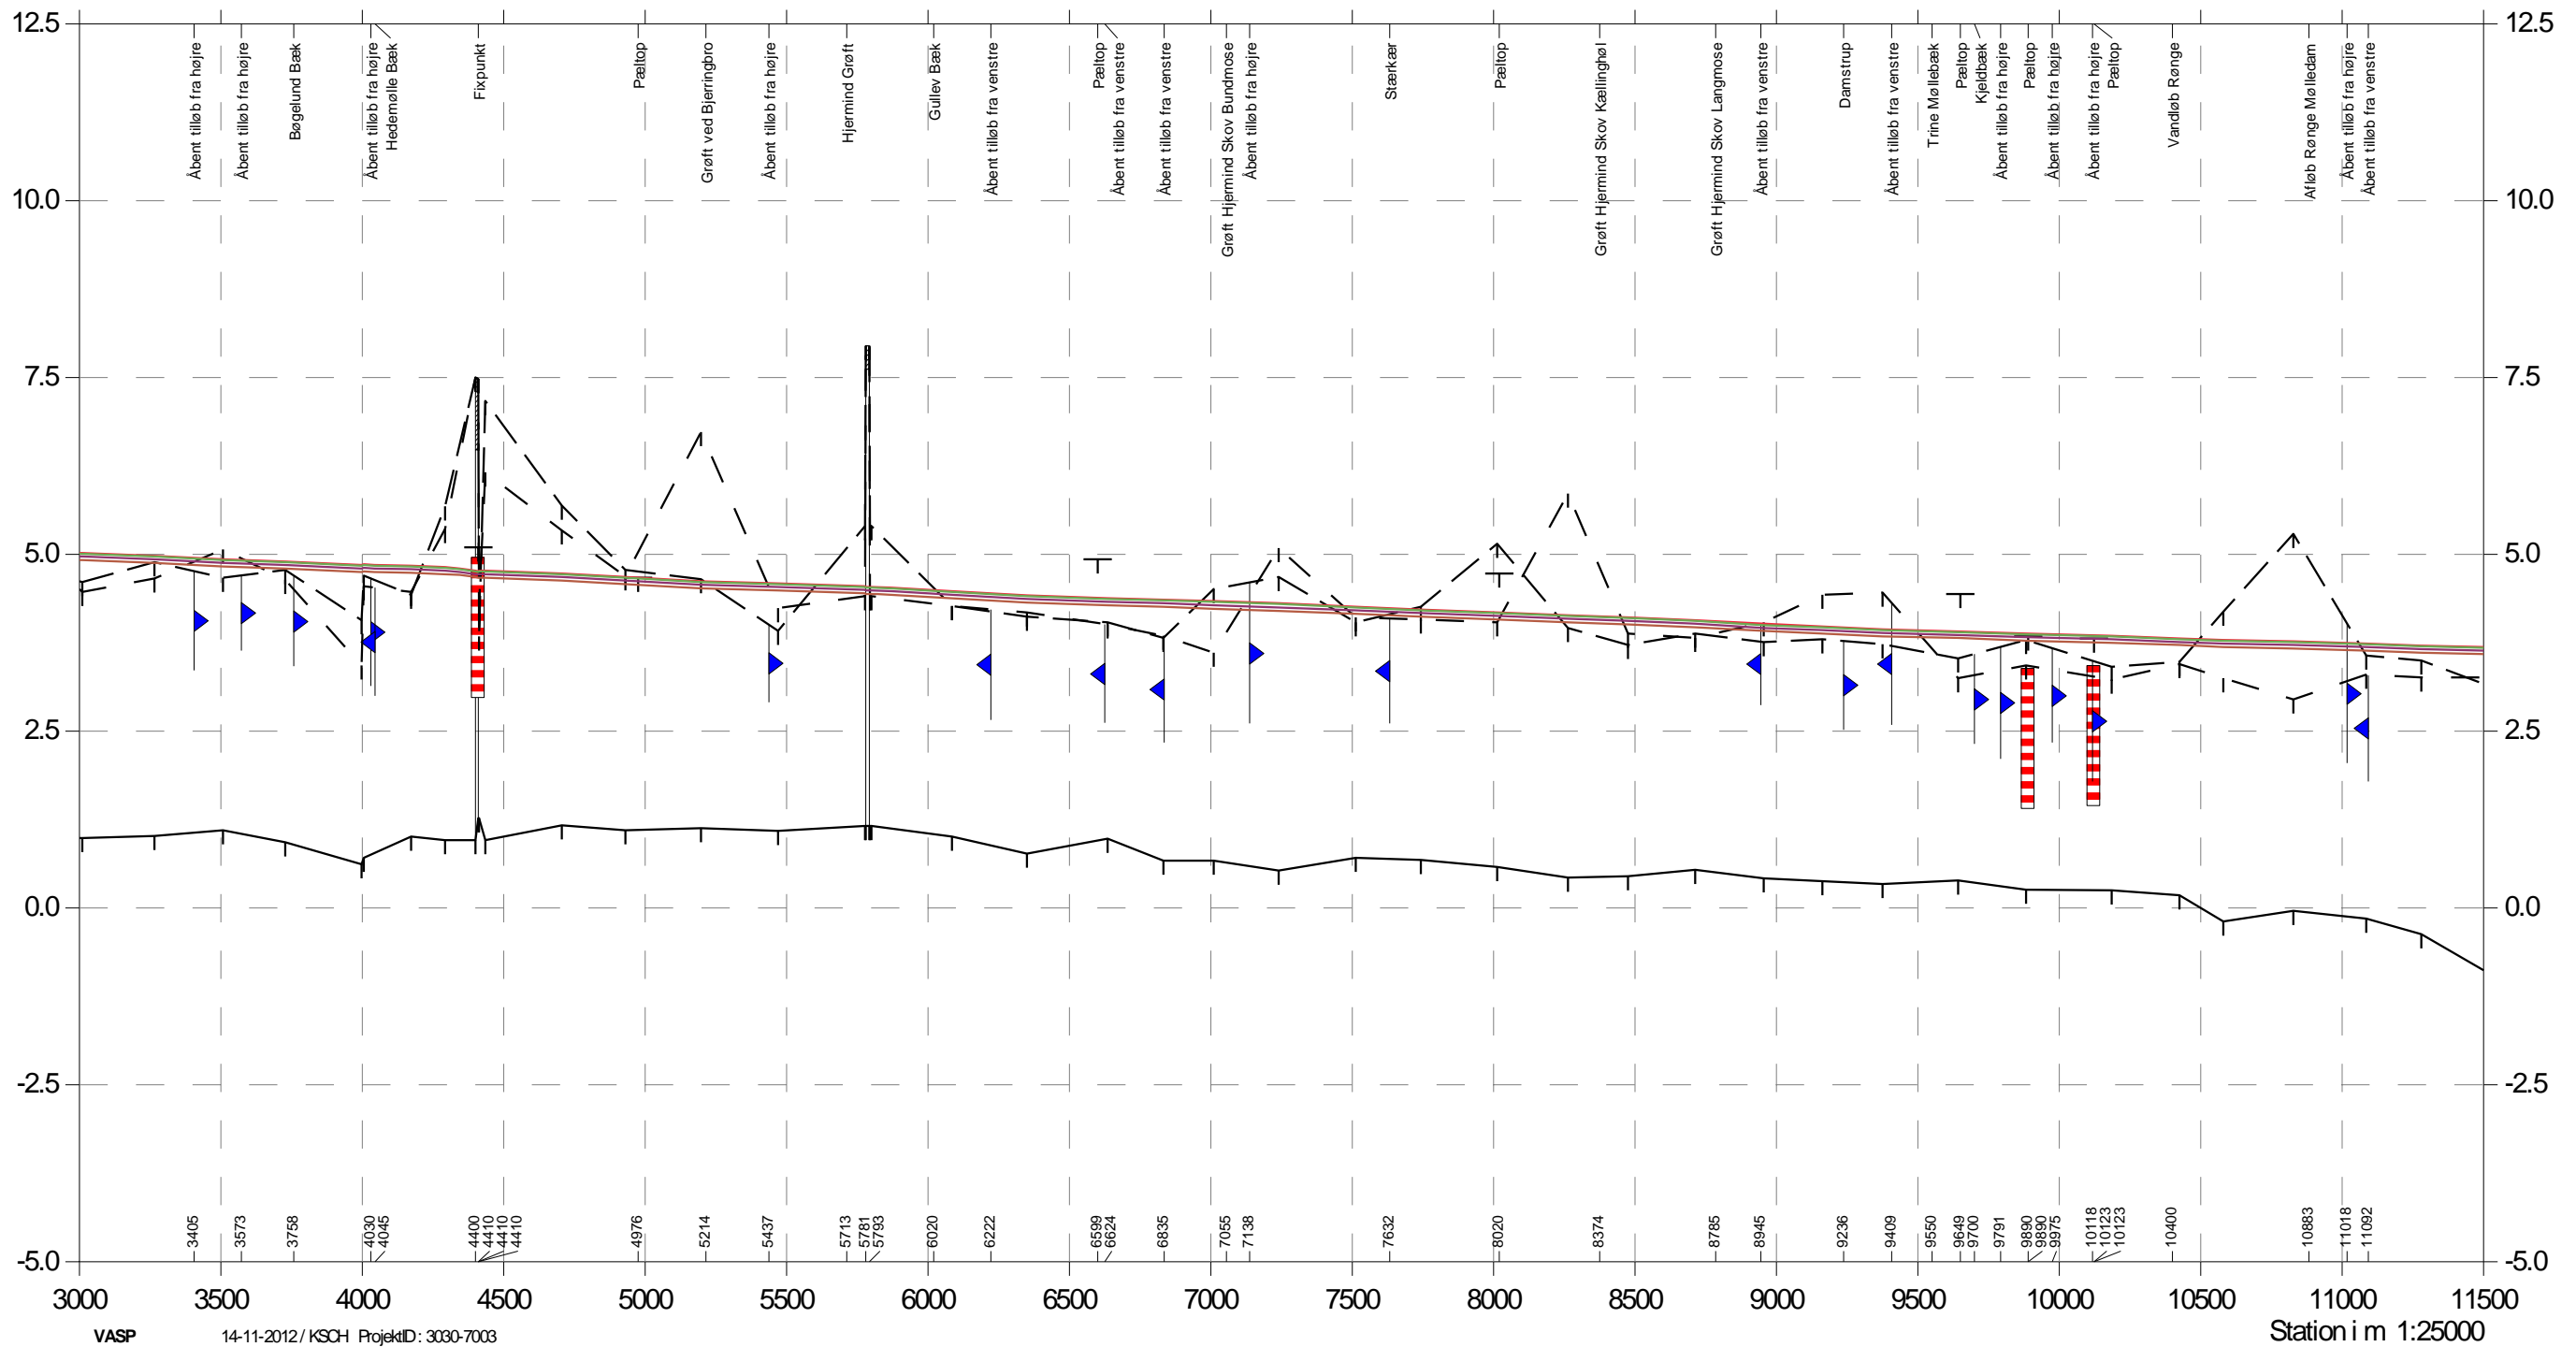
Bilag 10

Vandstandsudvikling

10-års maksimum vandføring

Manningtal februar - april

- 1 skæring
- Ingen skæring
- 1 fuld skæring
- 3 skæringer
- - - Terraen højre
- - - Terraen venstre
- Bund

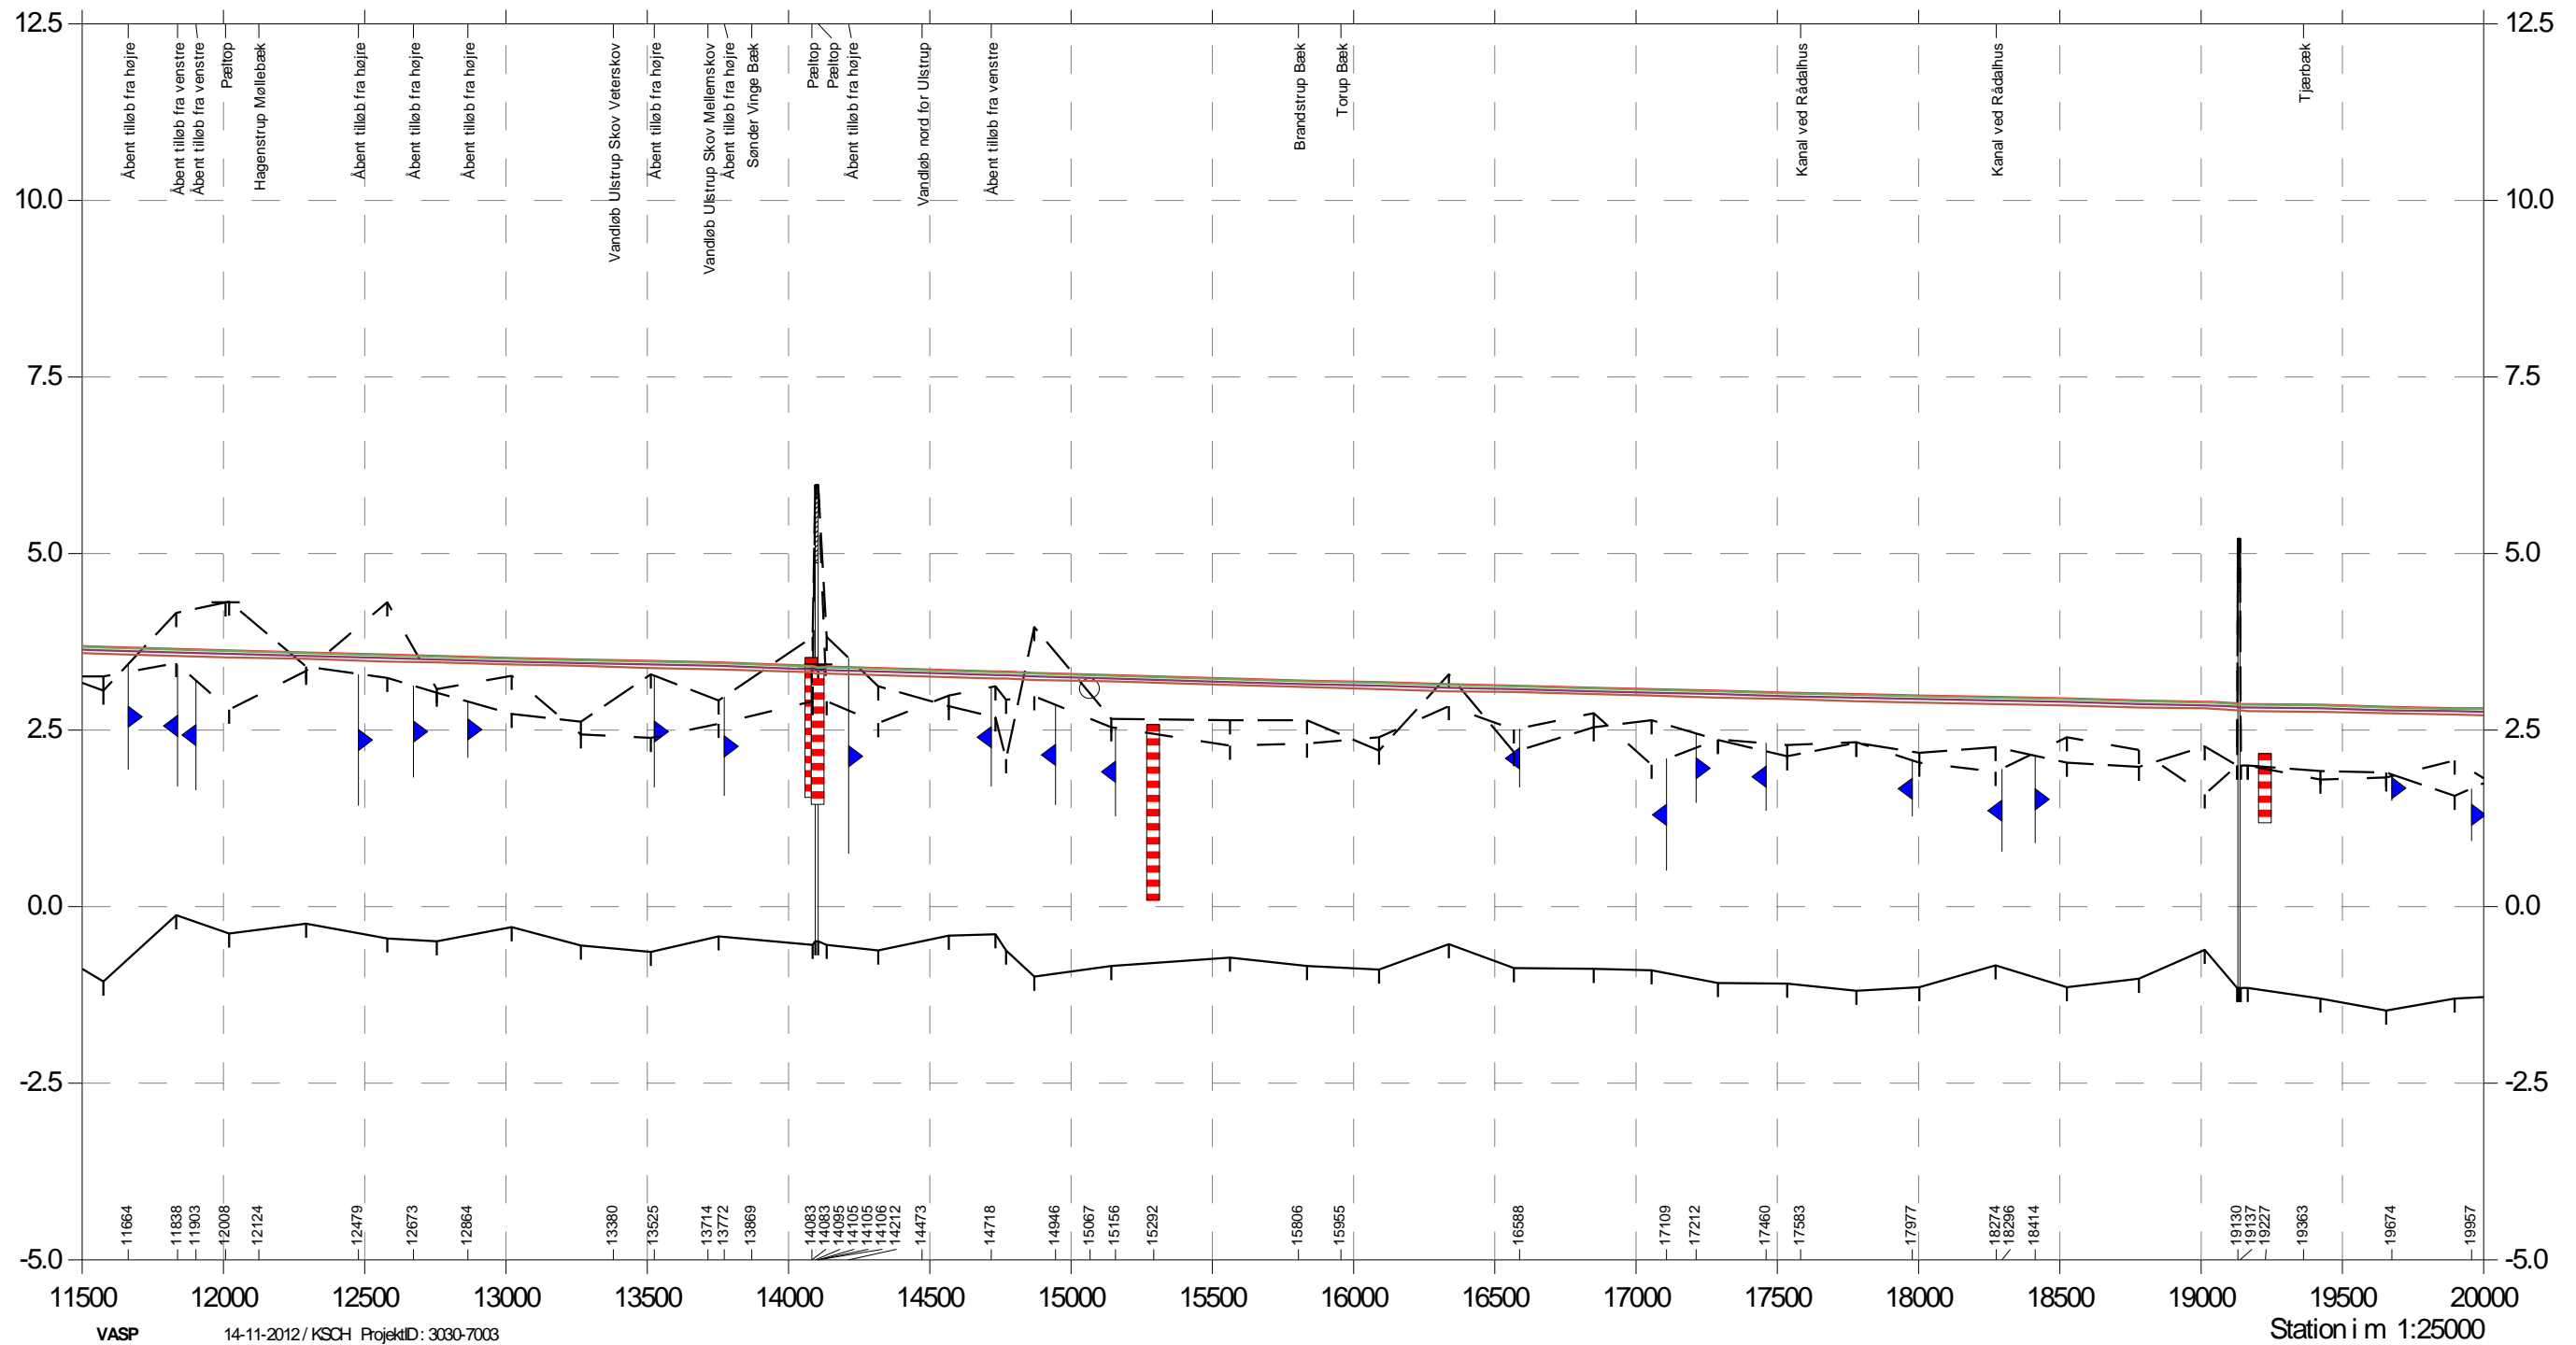
Bilag 10

Vandstandsudvikling

10-års maksimum vandføring

Manningtal februar - april

- 1 skæring
- Ingen skæring
- 1 fuld skæring
- 3 skæringer
- - - Terraen højre
- - - Terraen venstre
- Bund

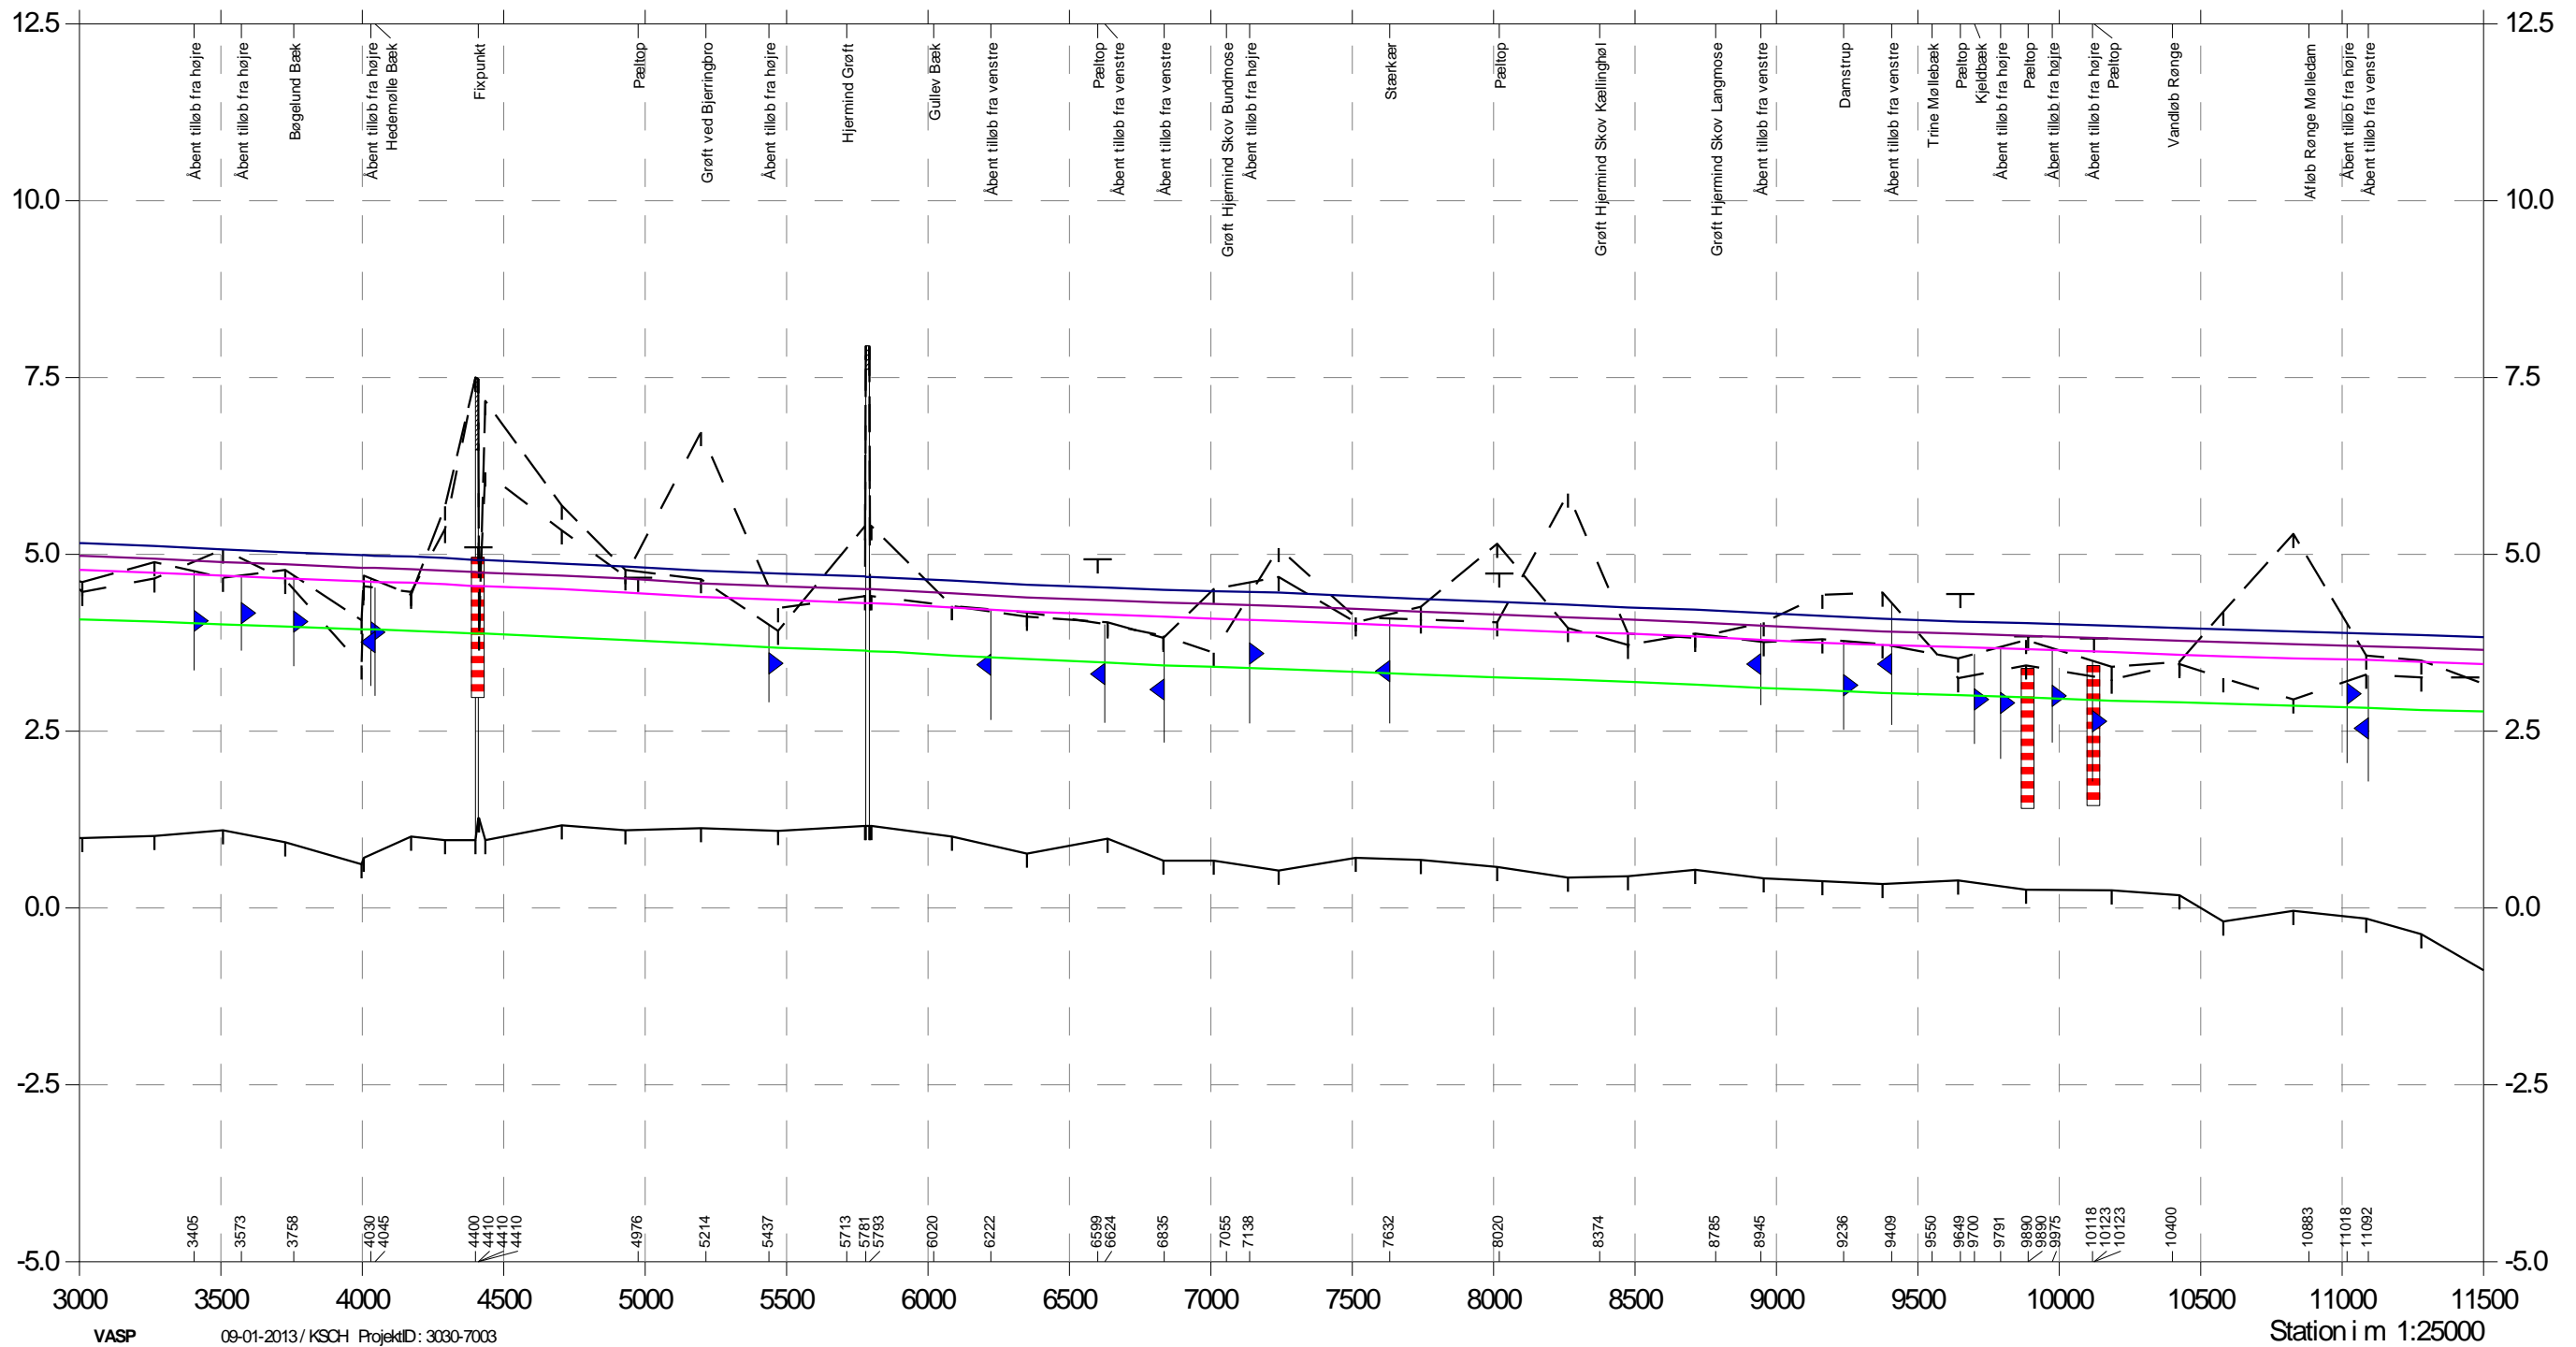
Bilag 11

Sommervandføring

Manningtal juni - september

- Sommerriddiel
- Terræn højre
- Terræn venstre
- Bund
- Sommer 10-års maksimum
- Sommer 5-års maksimum
- Sommer medianmaksimum

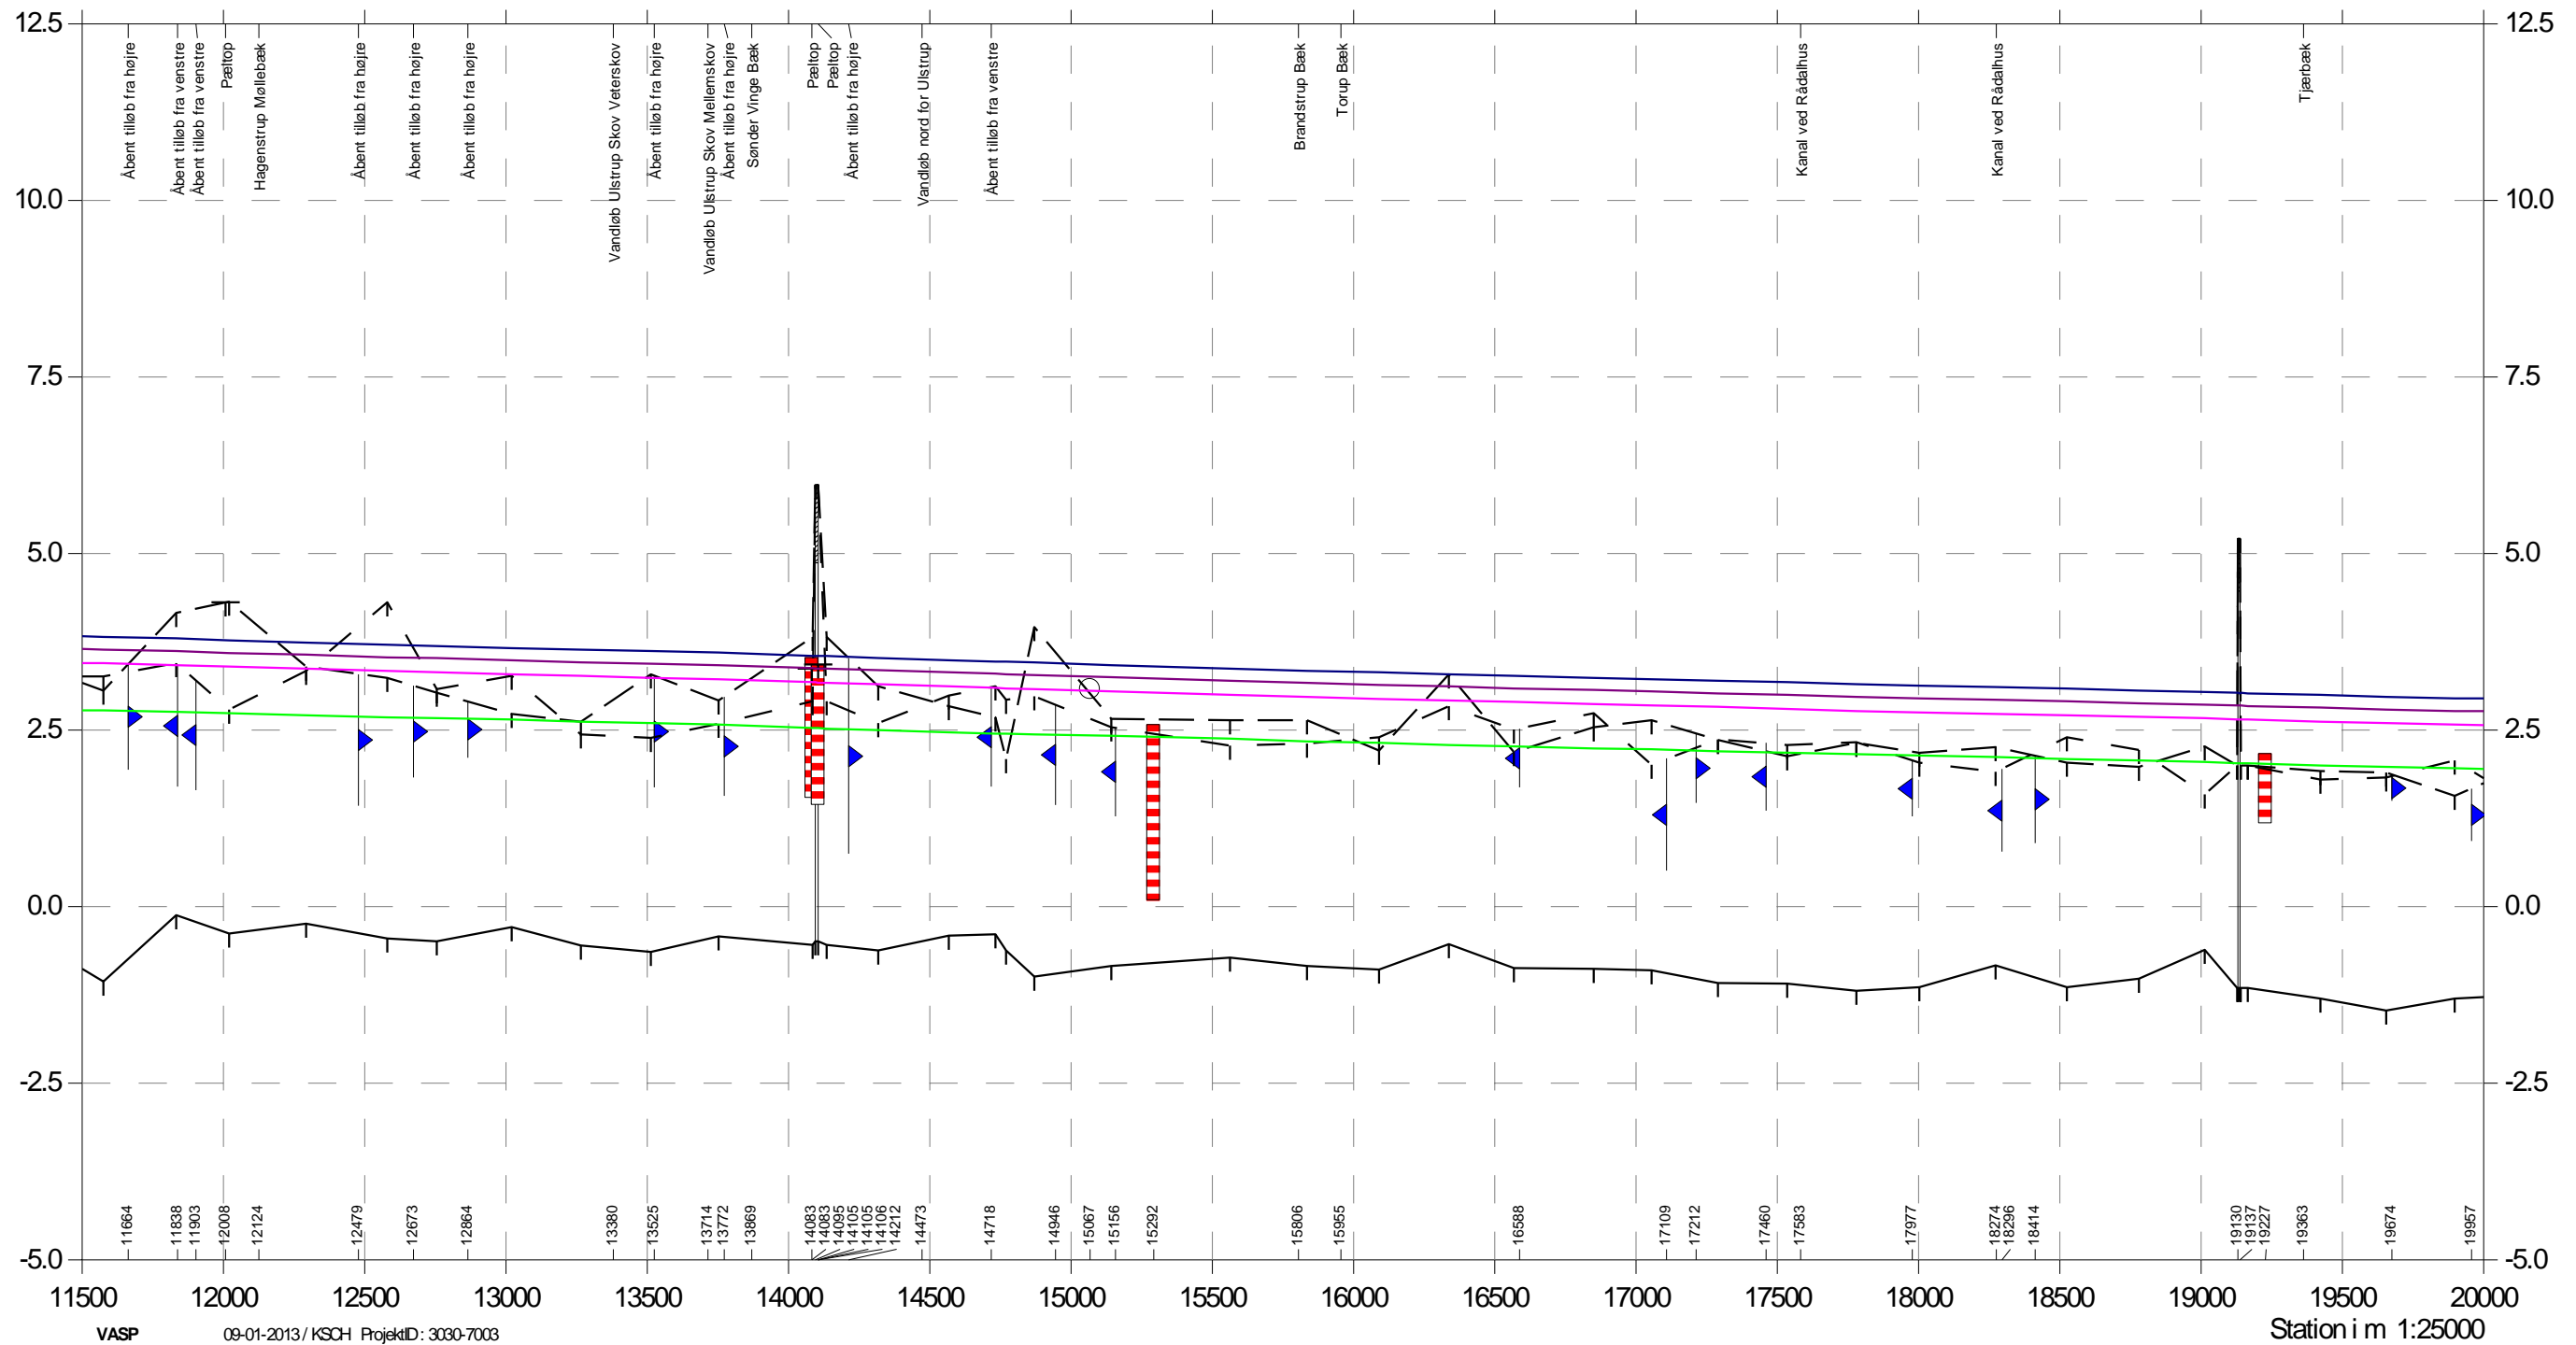
Bilag 11

Sommervandføring

Manningtal juni - september

- Sommerrmiddel
- Terræn højre
- Terræn venstre
- Bund
- Sommer 10-års maksimum
- Sommer 5-års maksimum
- Sommer medianmaksimum
