02-03-2021

Projektnummer: 1322100015

Kontrolopmåling af Gudenåen 2020

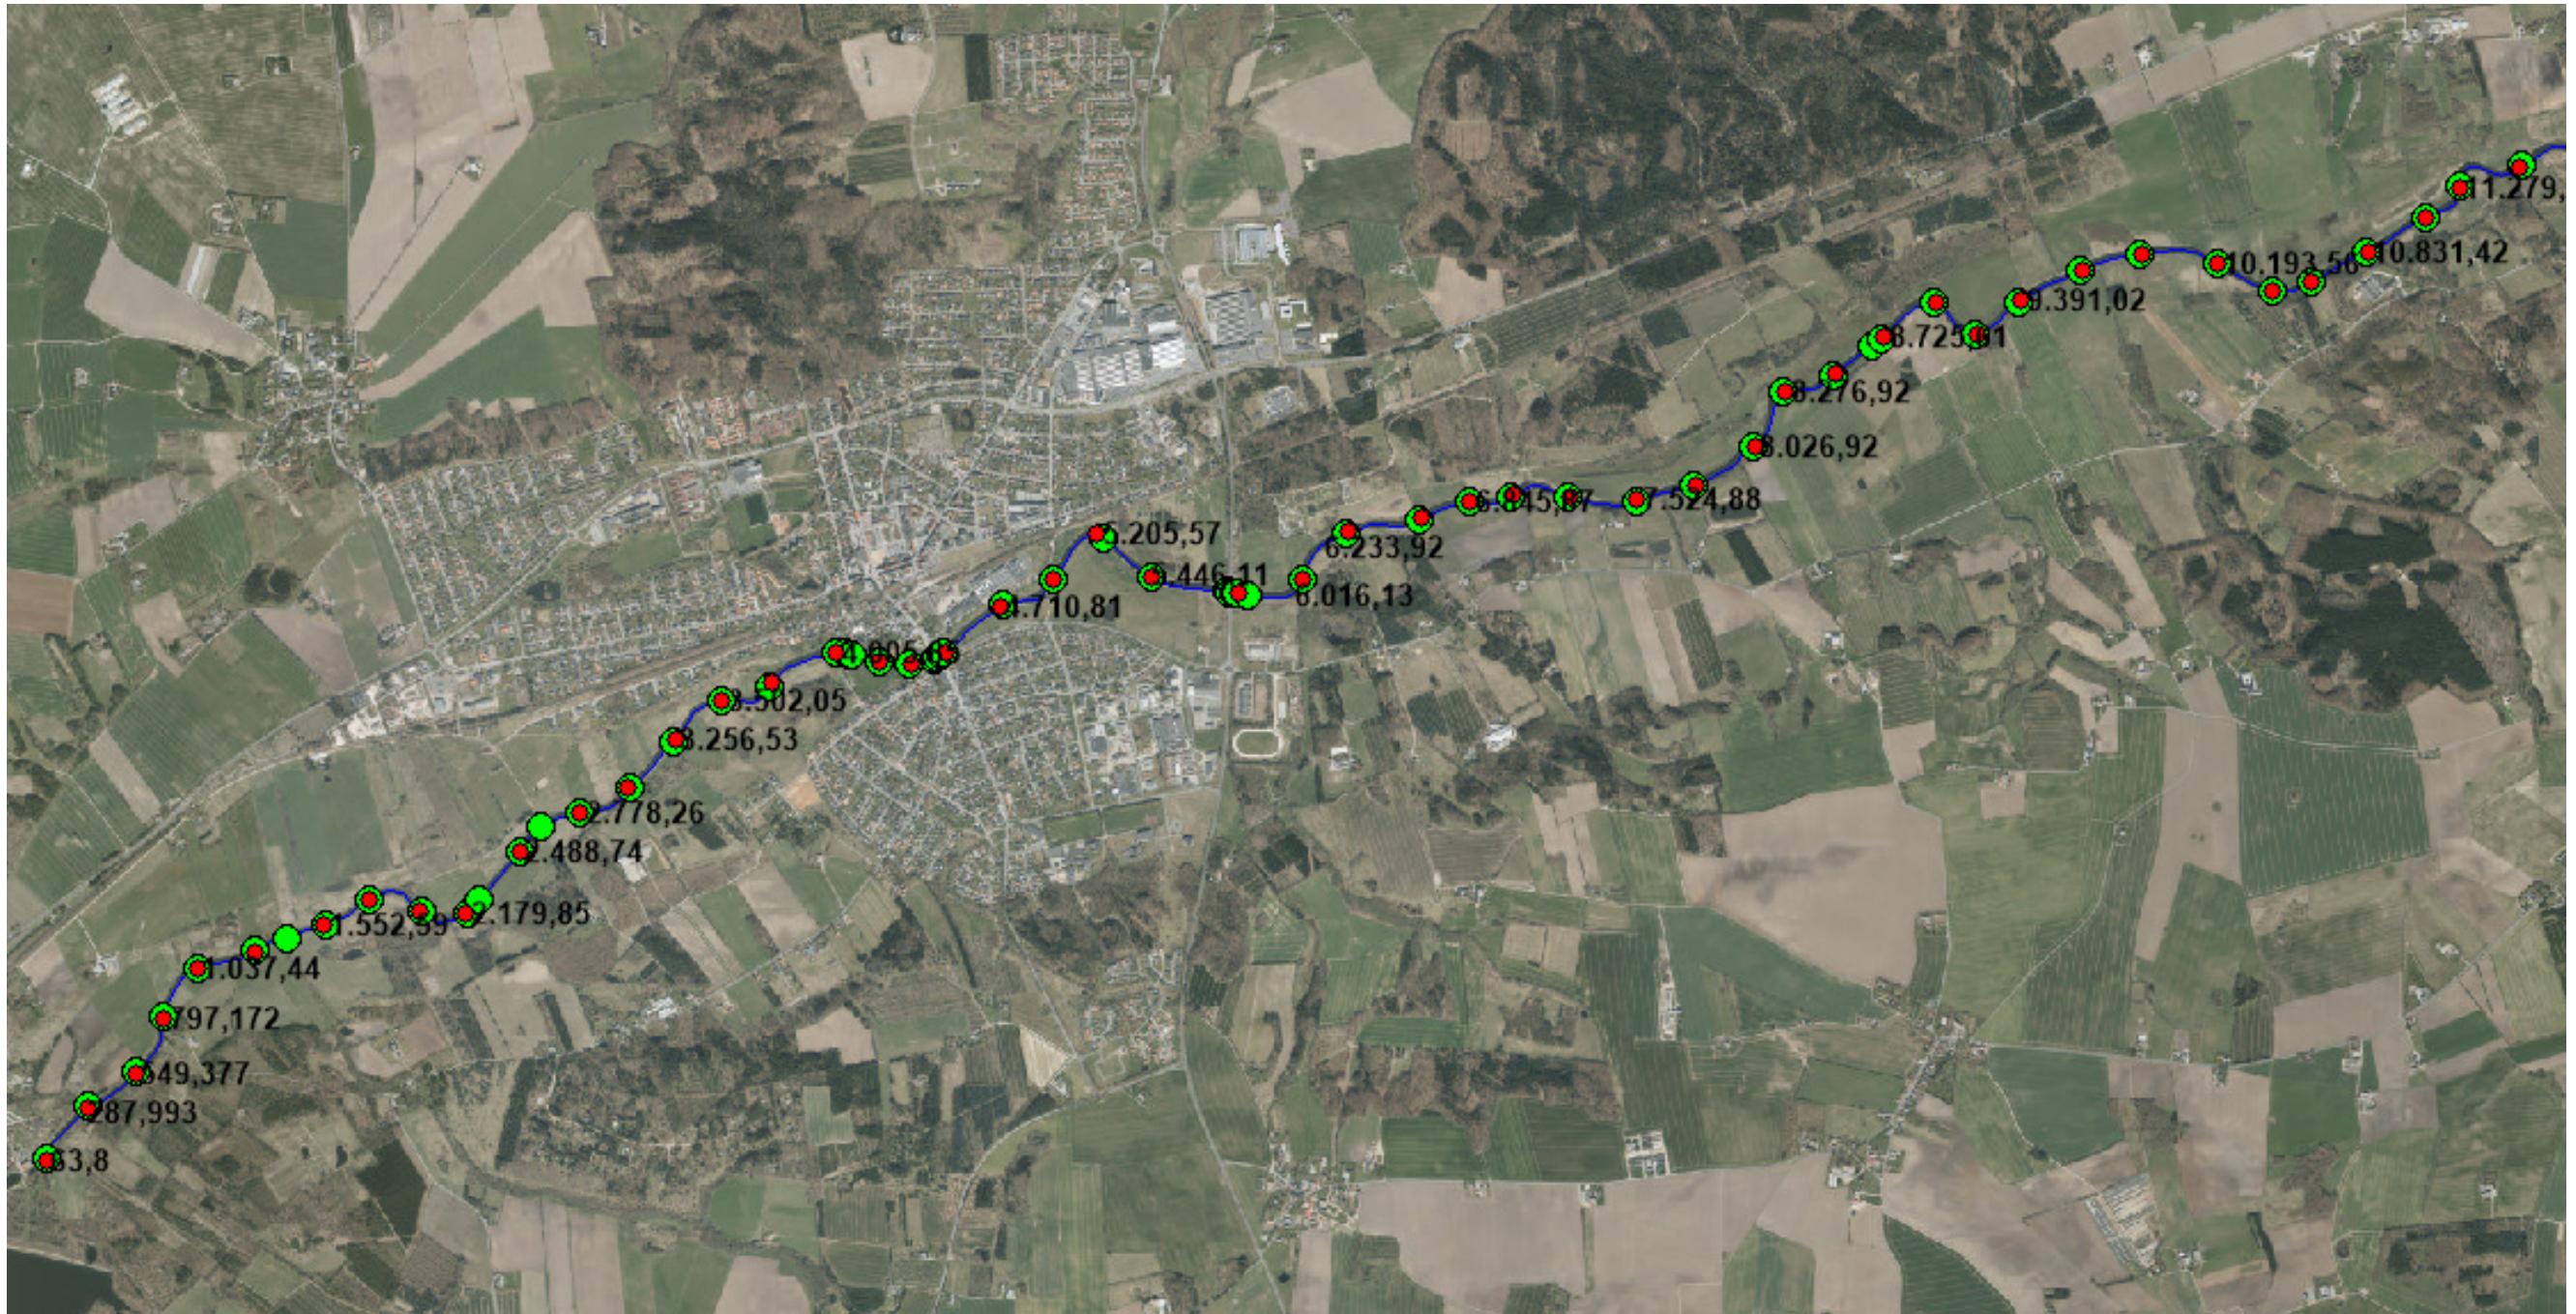
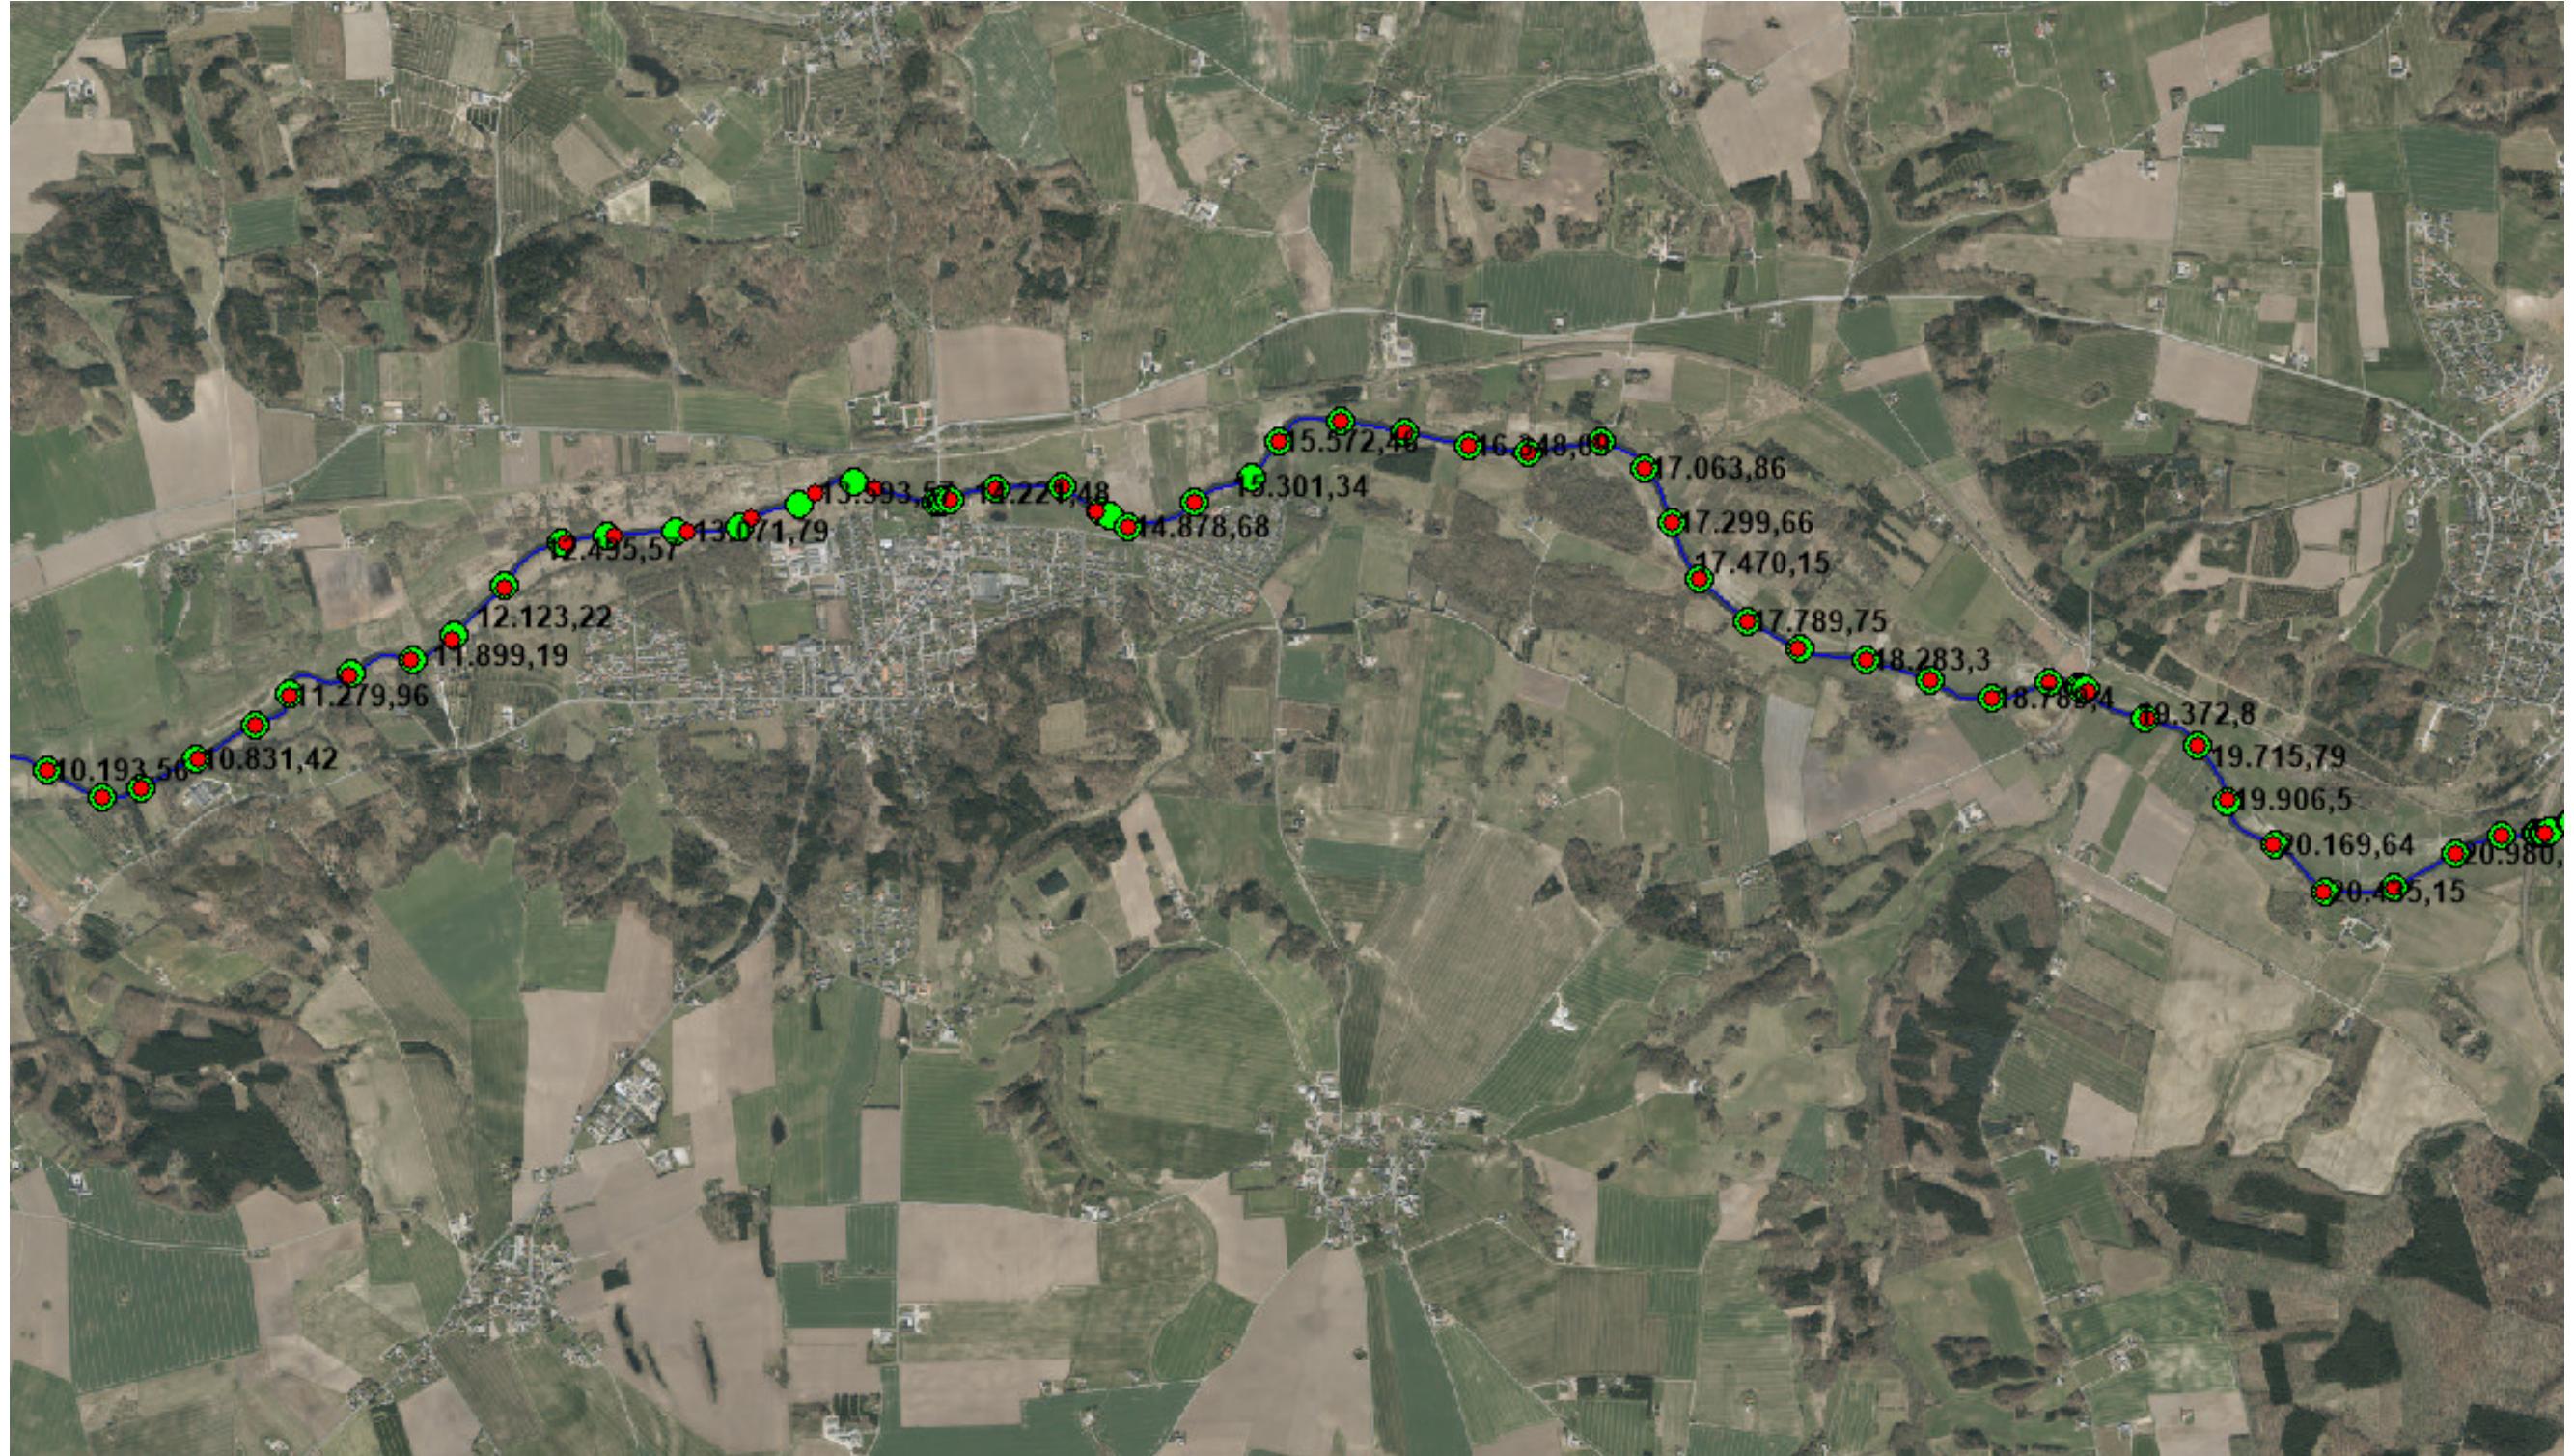
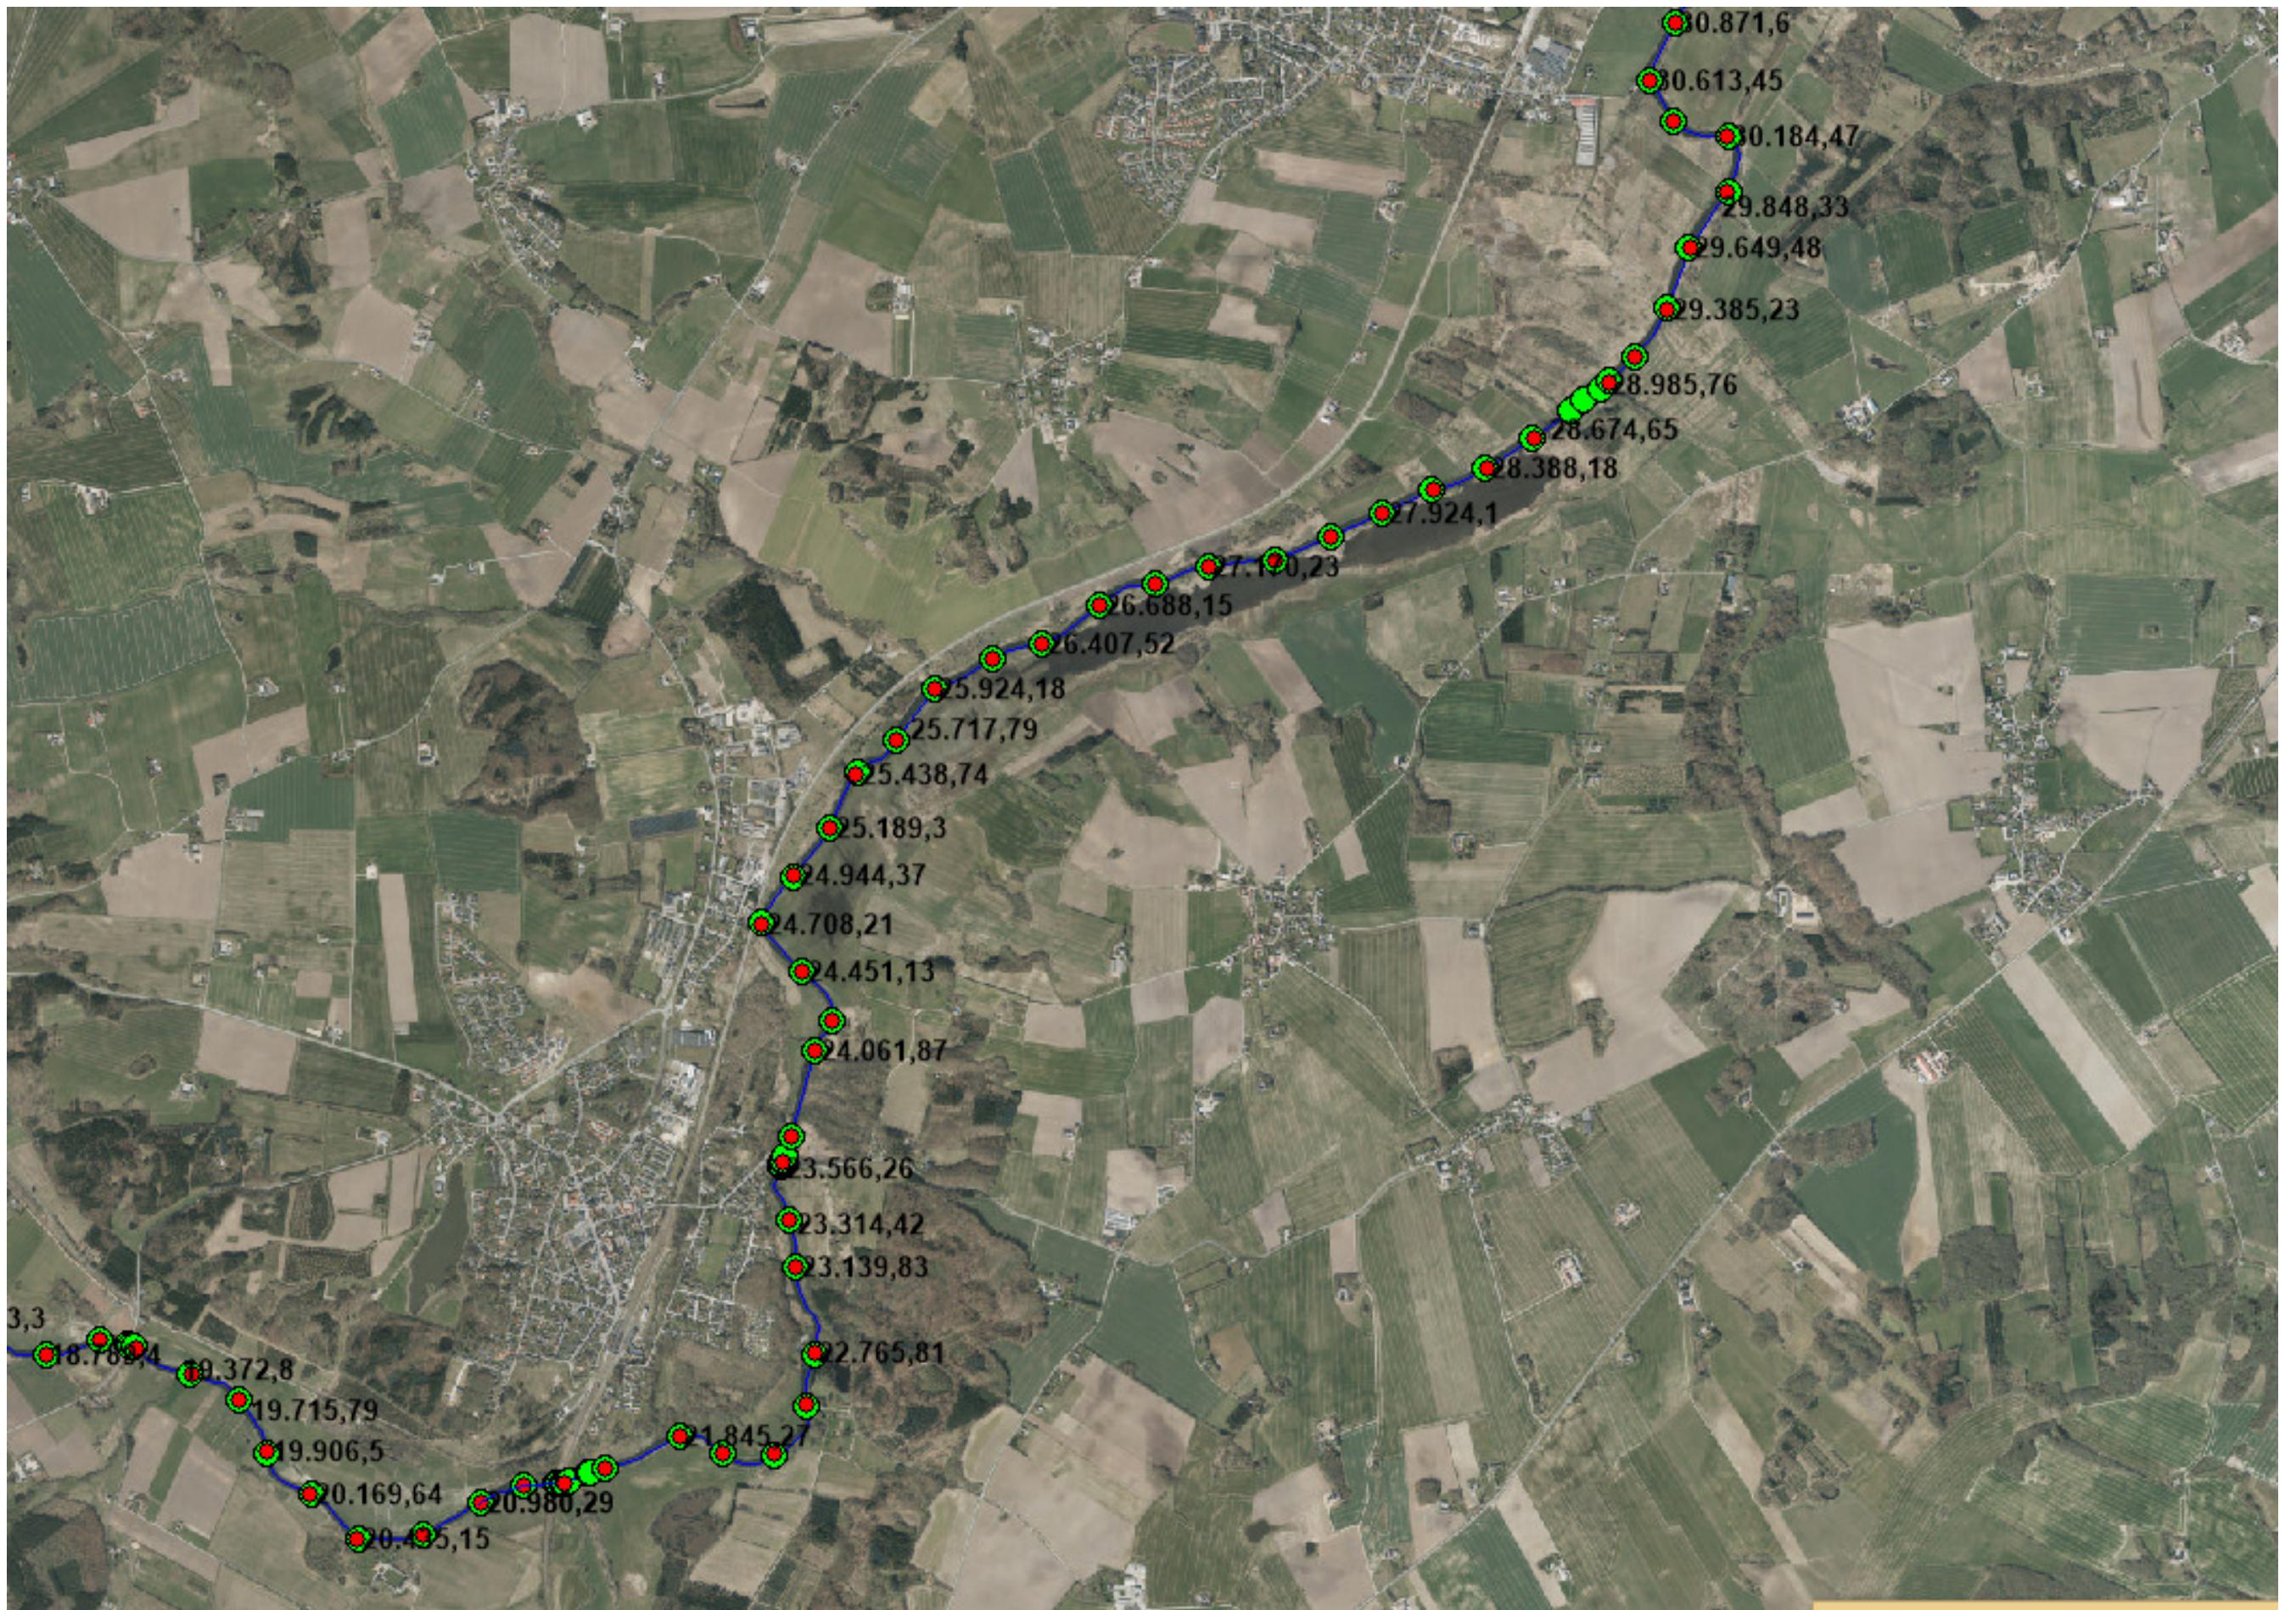
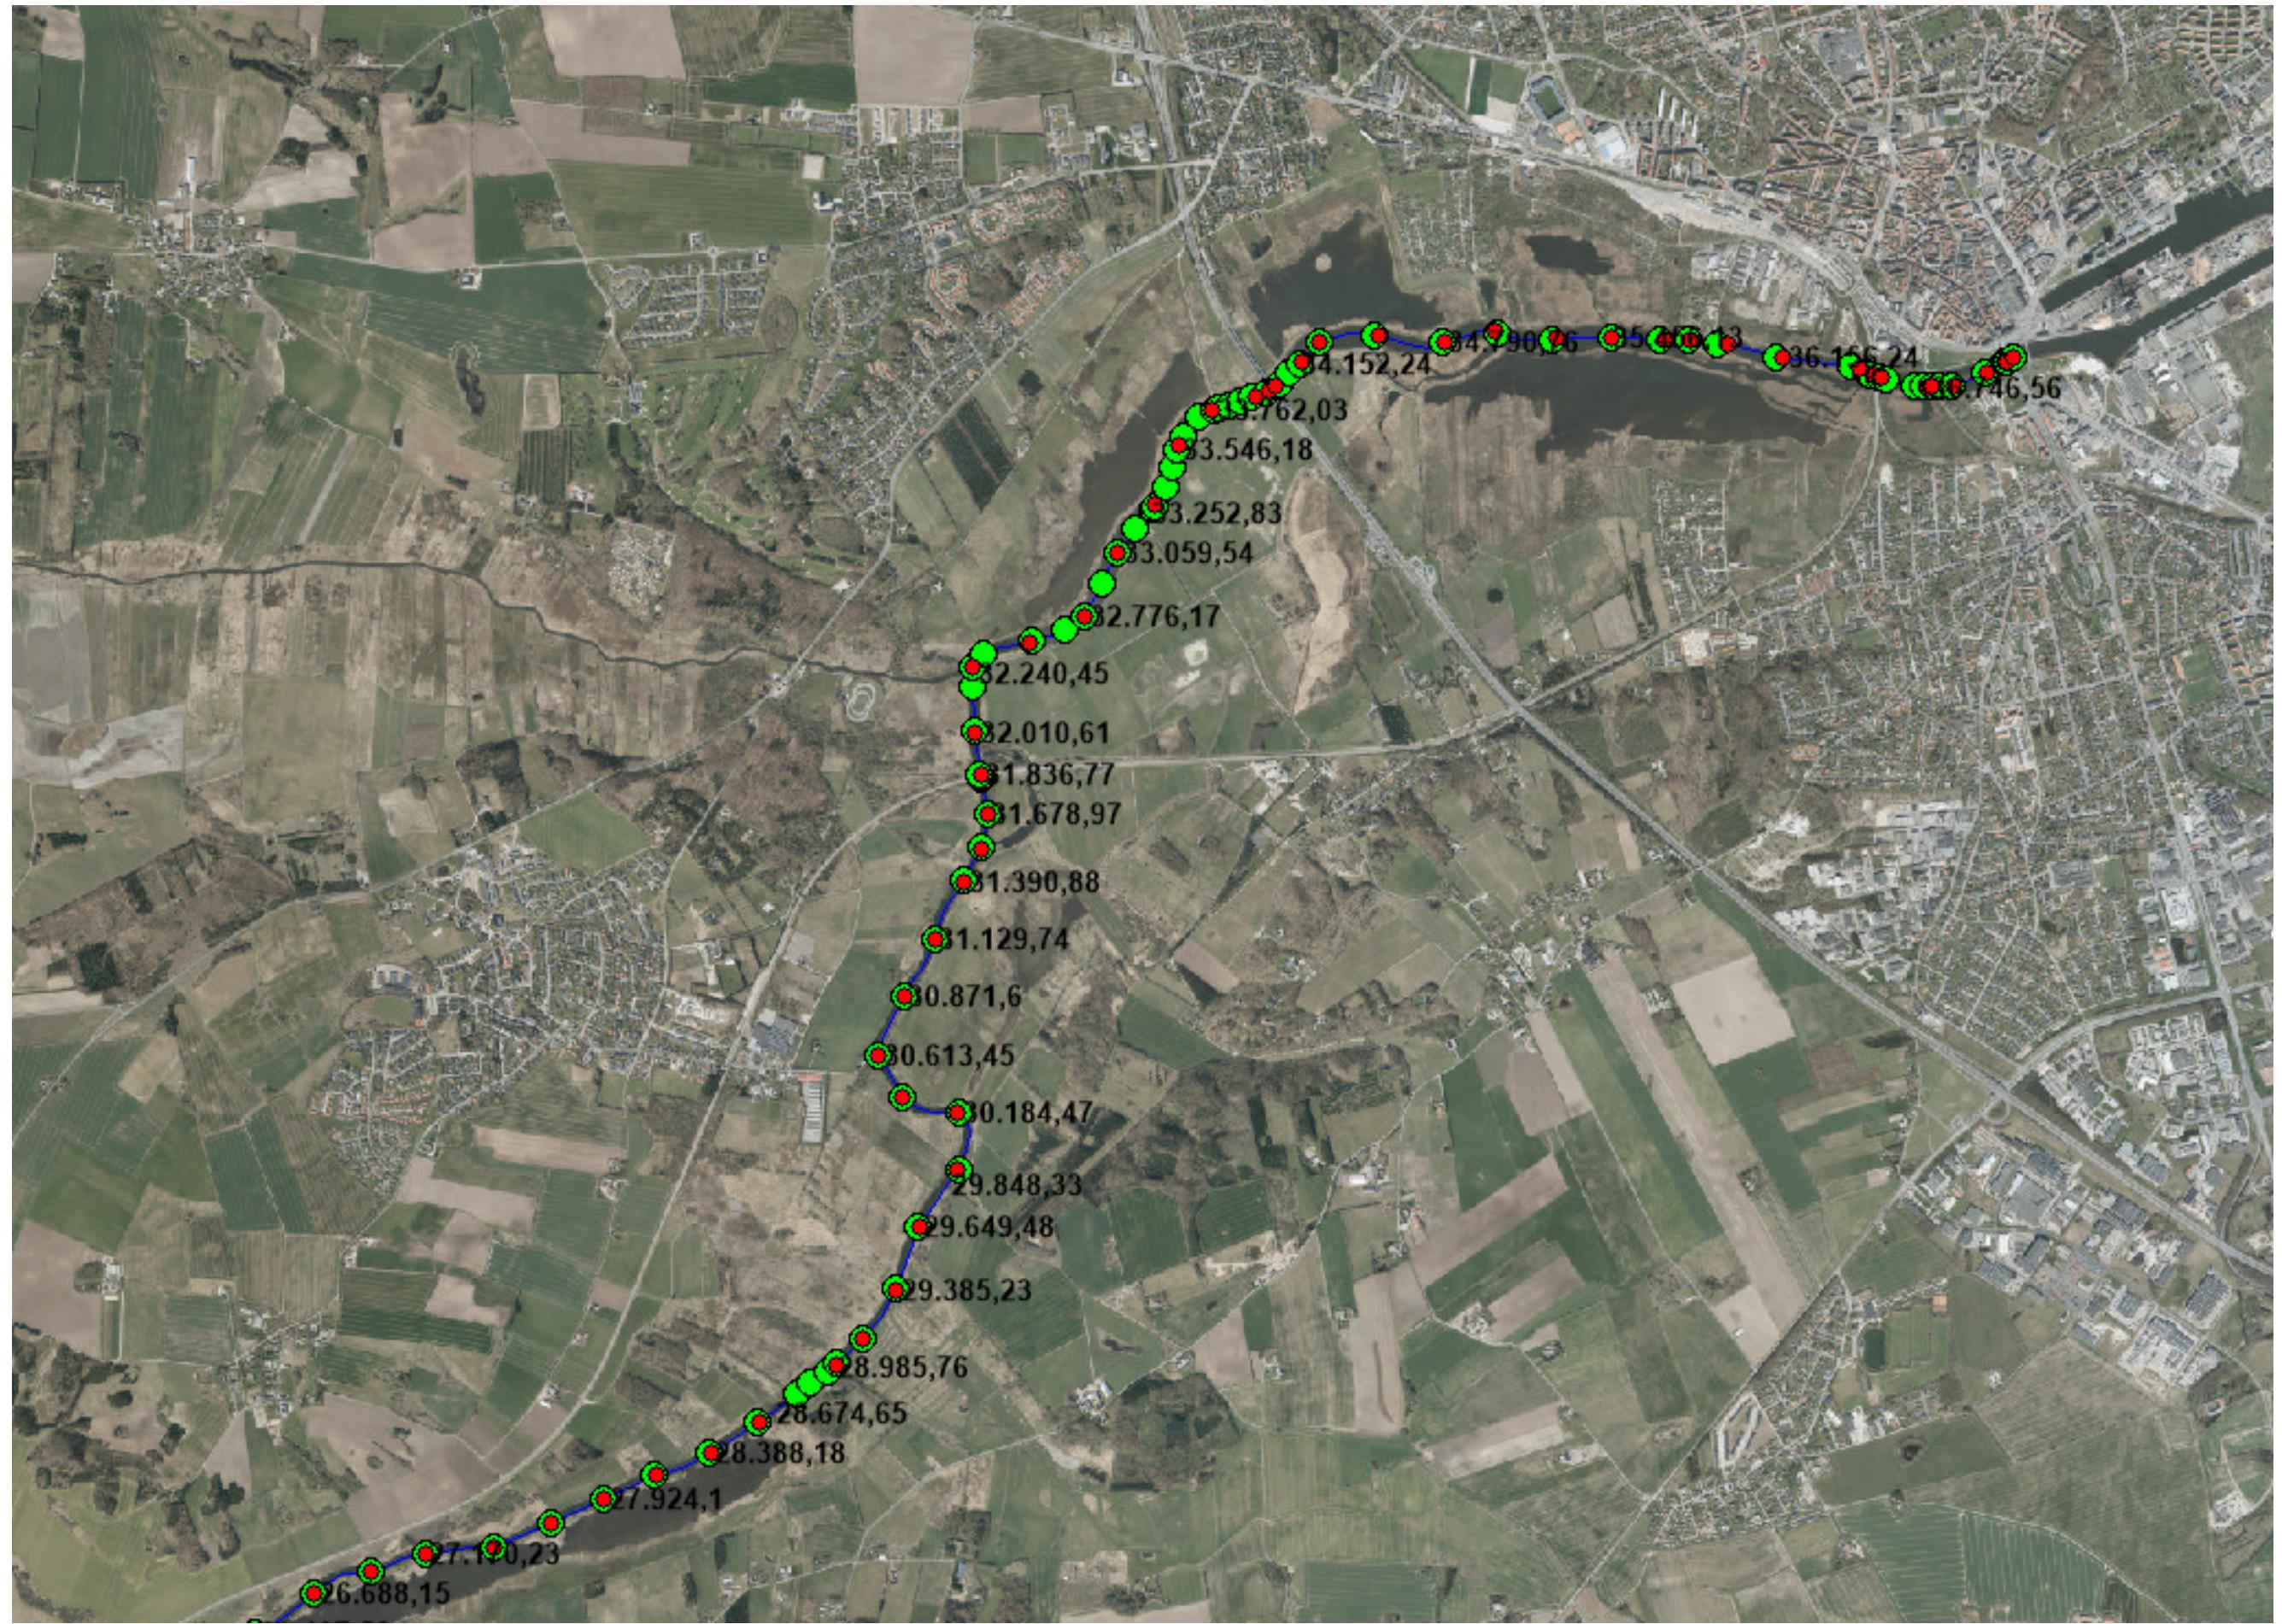
Bilag 1: Sammenligning af placering af tværprofiler i 2020-opmålingen (grønne punkter) og tværprofilerne i opmålingen fra 2009/2010 og 2015.

På bilag 1 er vist kortudsnit, hvor placering af opmålte tværprofiler fra opmålingen 2020 (grønne punkter) sammenlignes med placering af opmålte tværprofiler i opmålingen 2009/2010 og 2015 (røde punkter). Afstanden mellem de opmålte profiler i 2020-opmålingen og sammenligningsgrundlaget er ligeledes beregnet.

Analysen af placeringen af tværprofilerne fra 2020 sammenlignet med det nye grundlag fra 2009/2010-opmåling viste på trods af de omtalte forskydninger, at langt de fleste profiler ligger inden for 15 m, hvilket vurderes at være tilfredsstillende til sammenligning.
