02-03-2021

Projektnummer: 1322100015

Kontrolopmåling af Gudenåen 2020

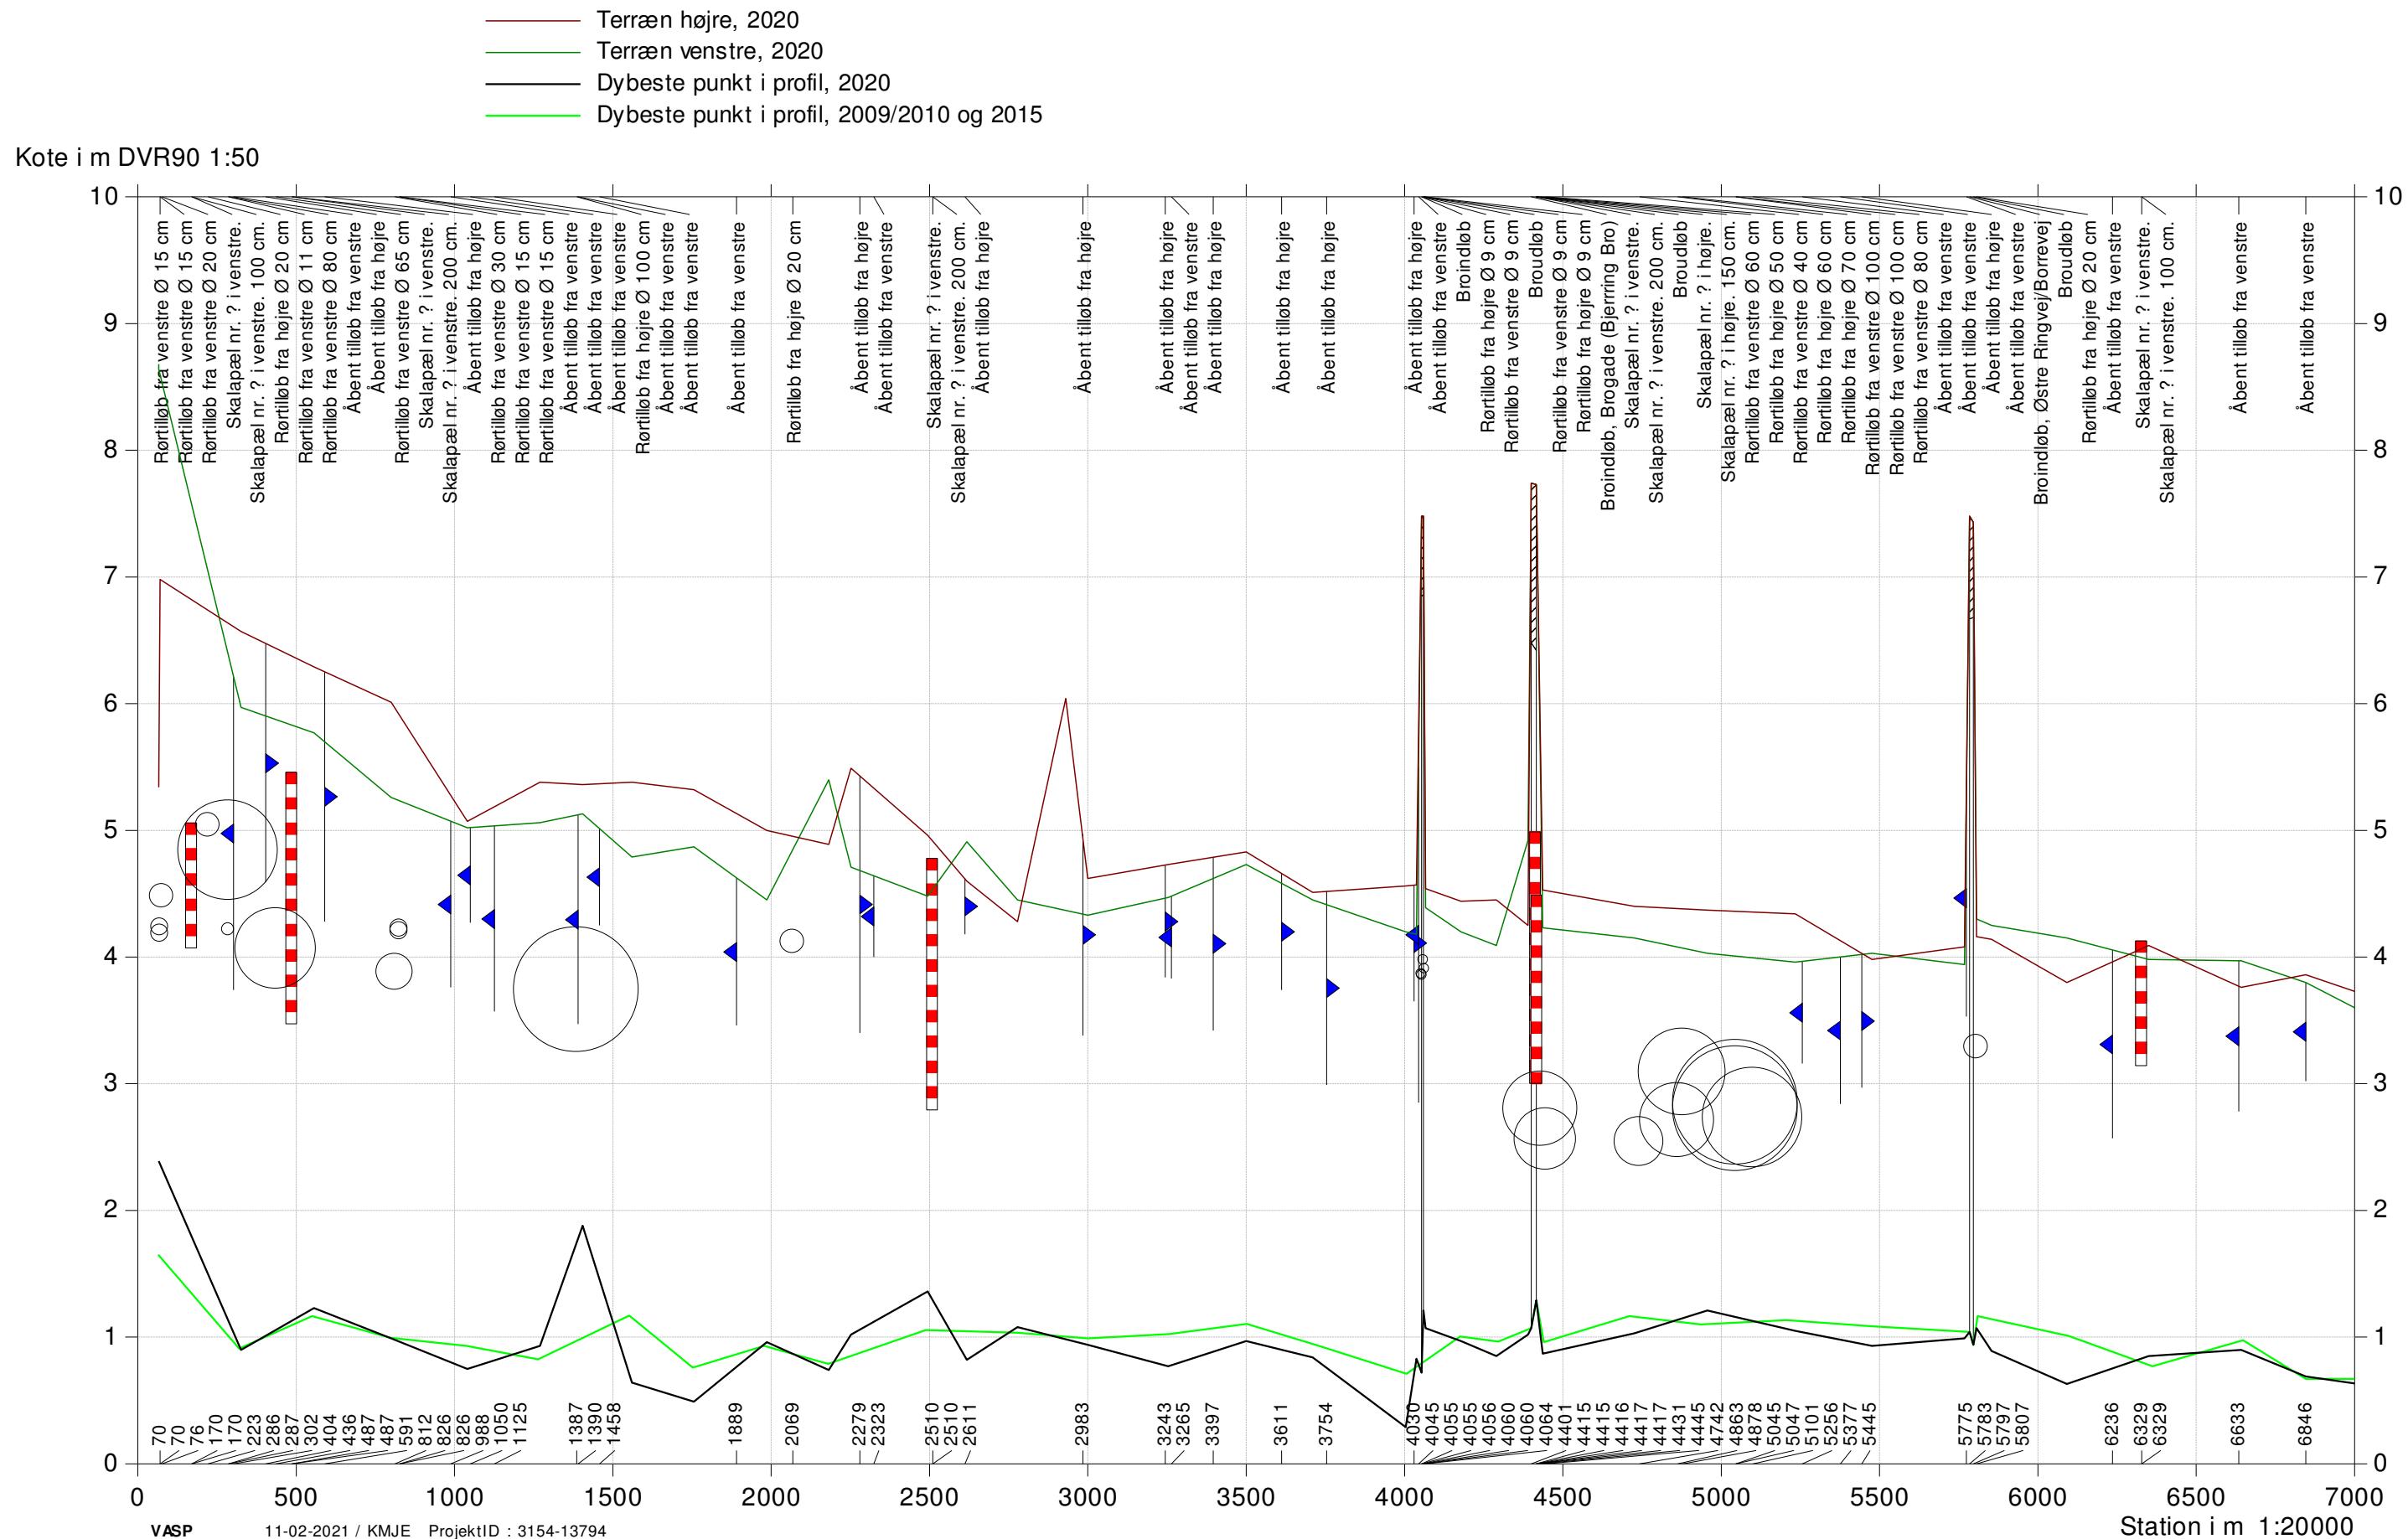
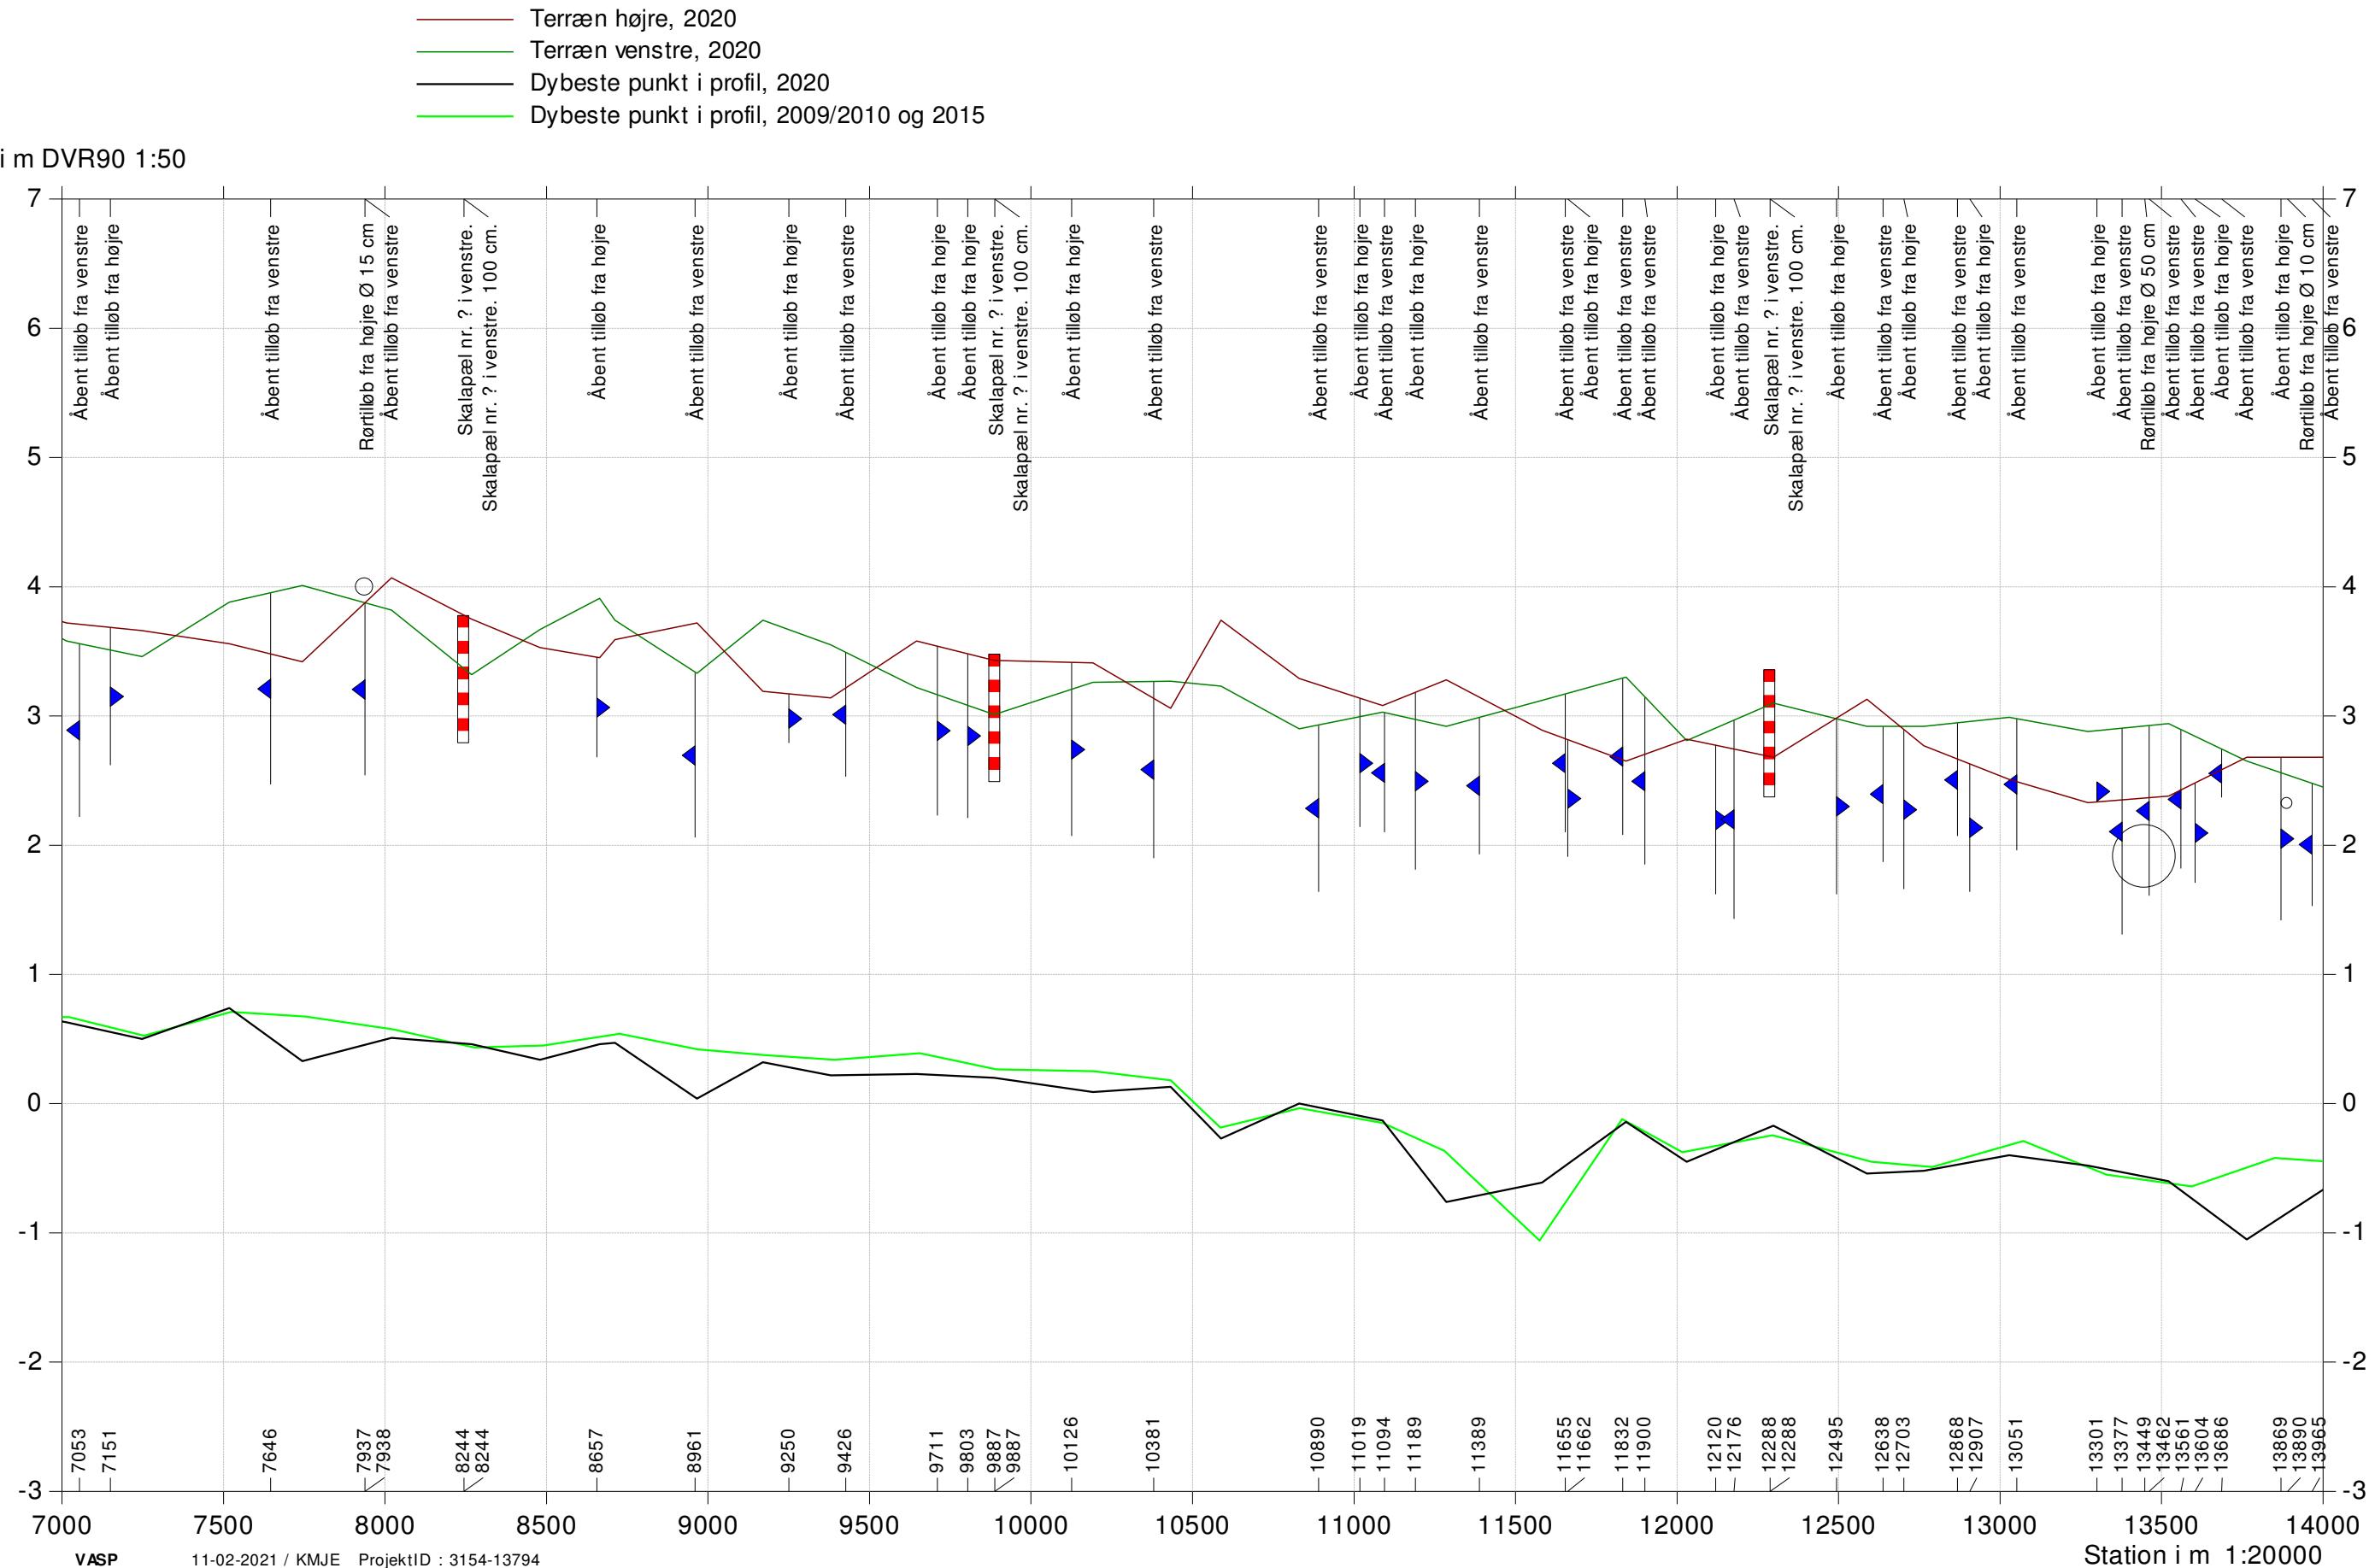
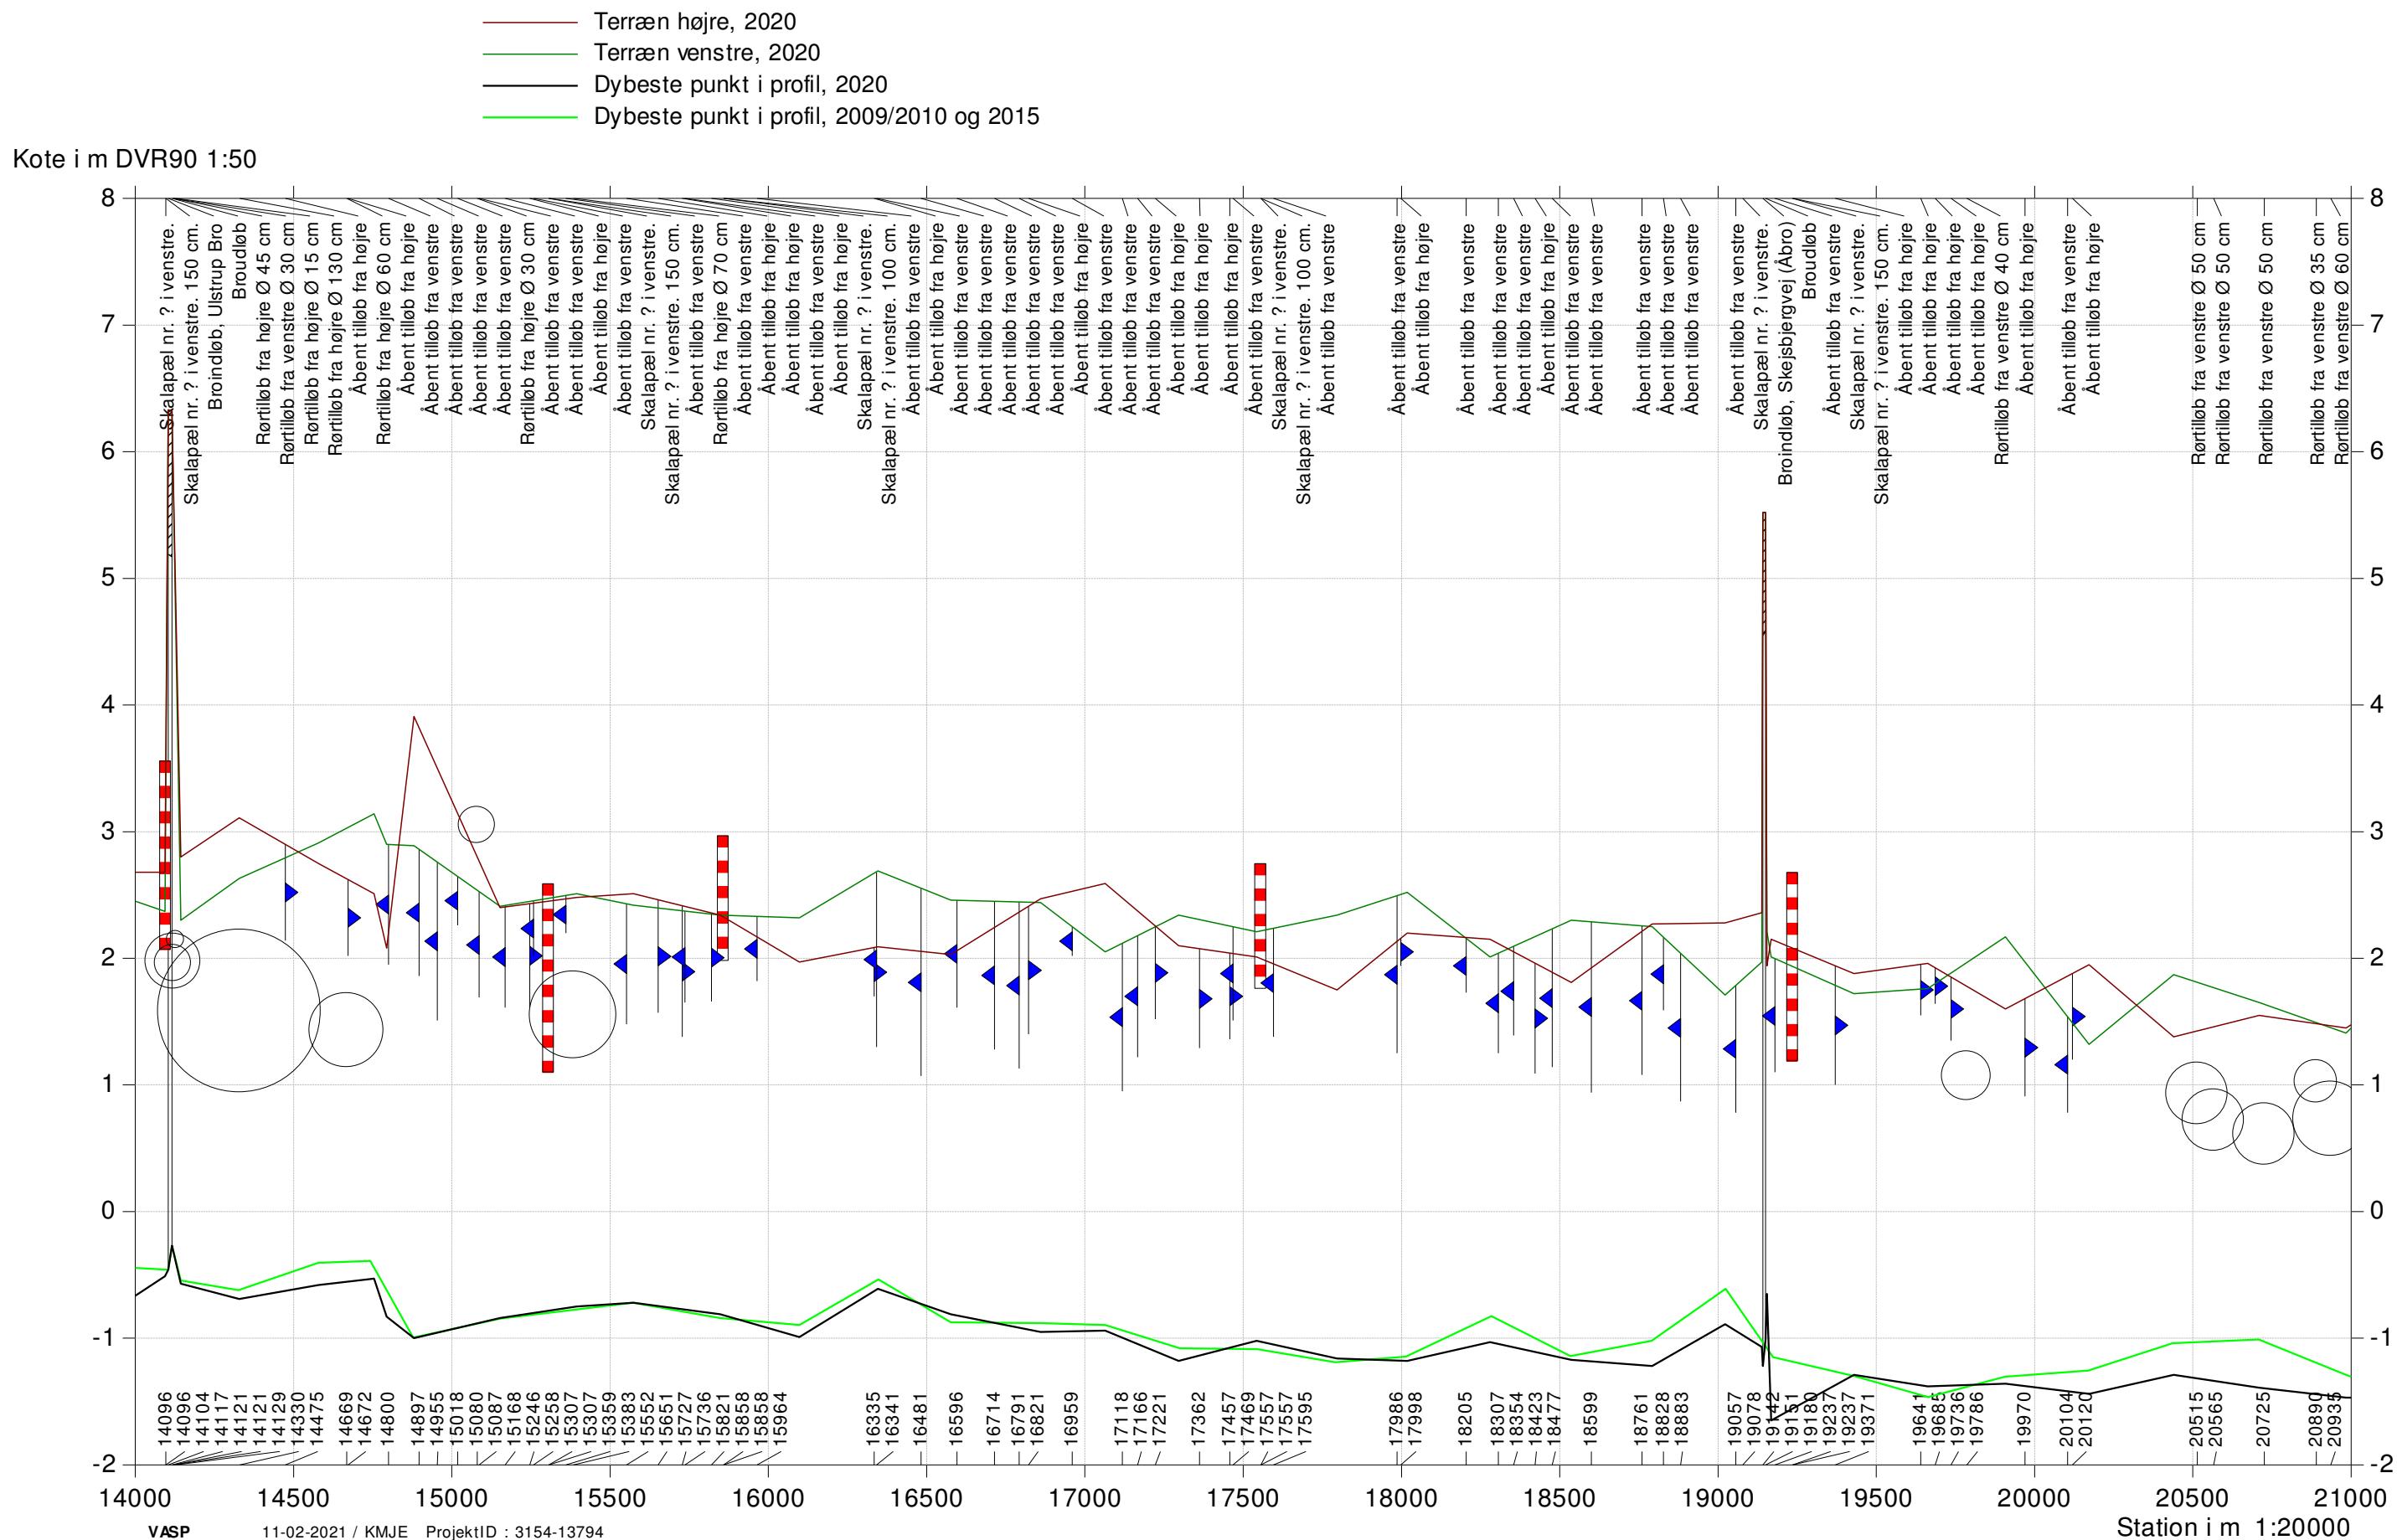
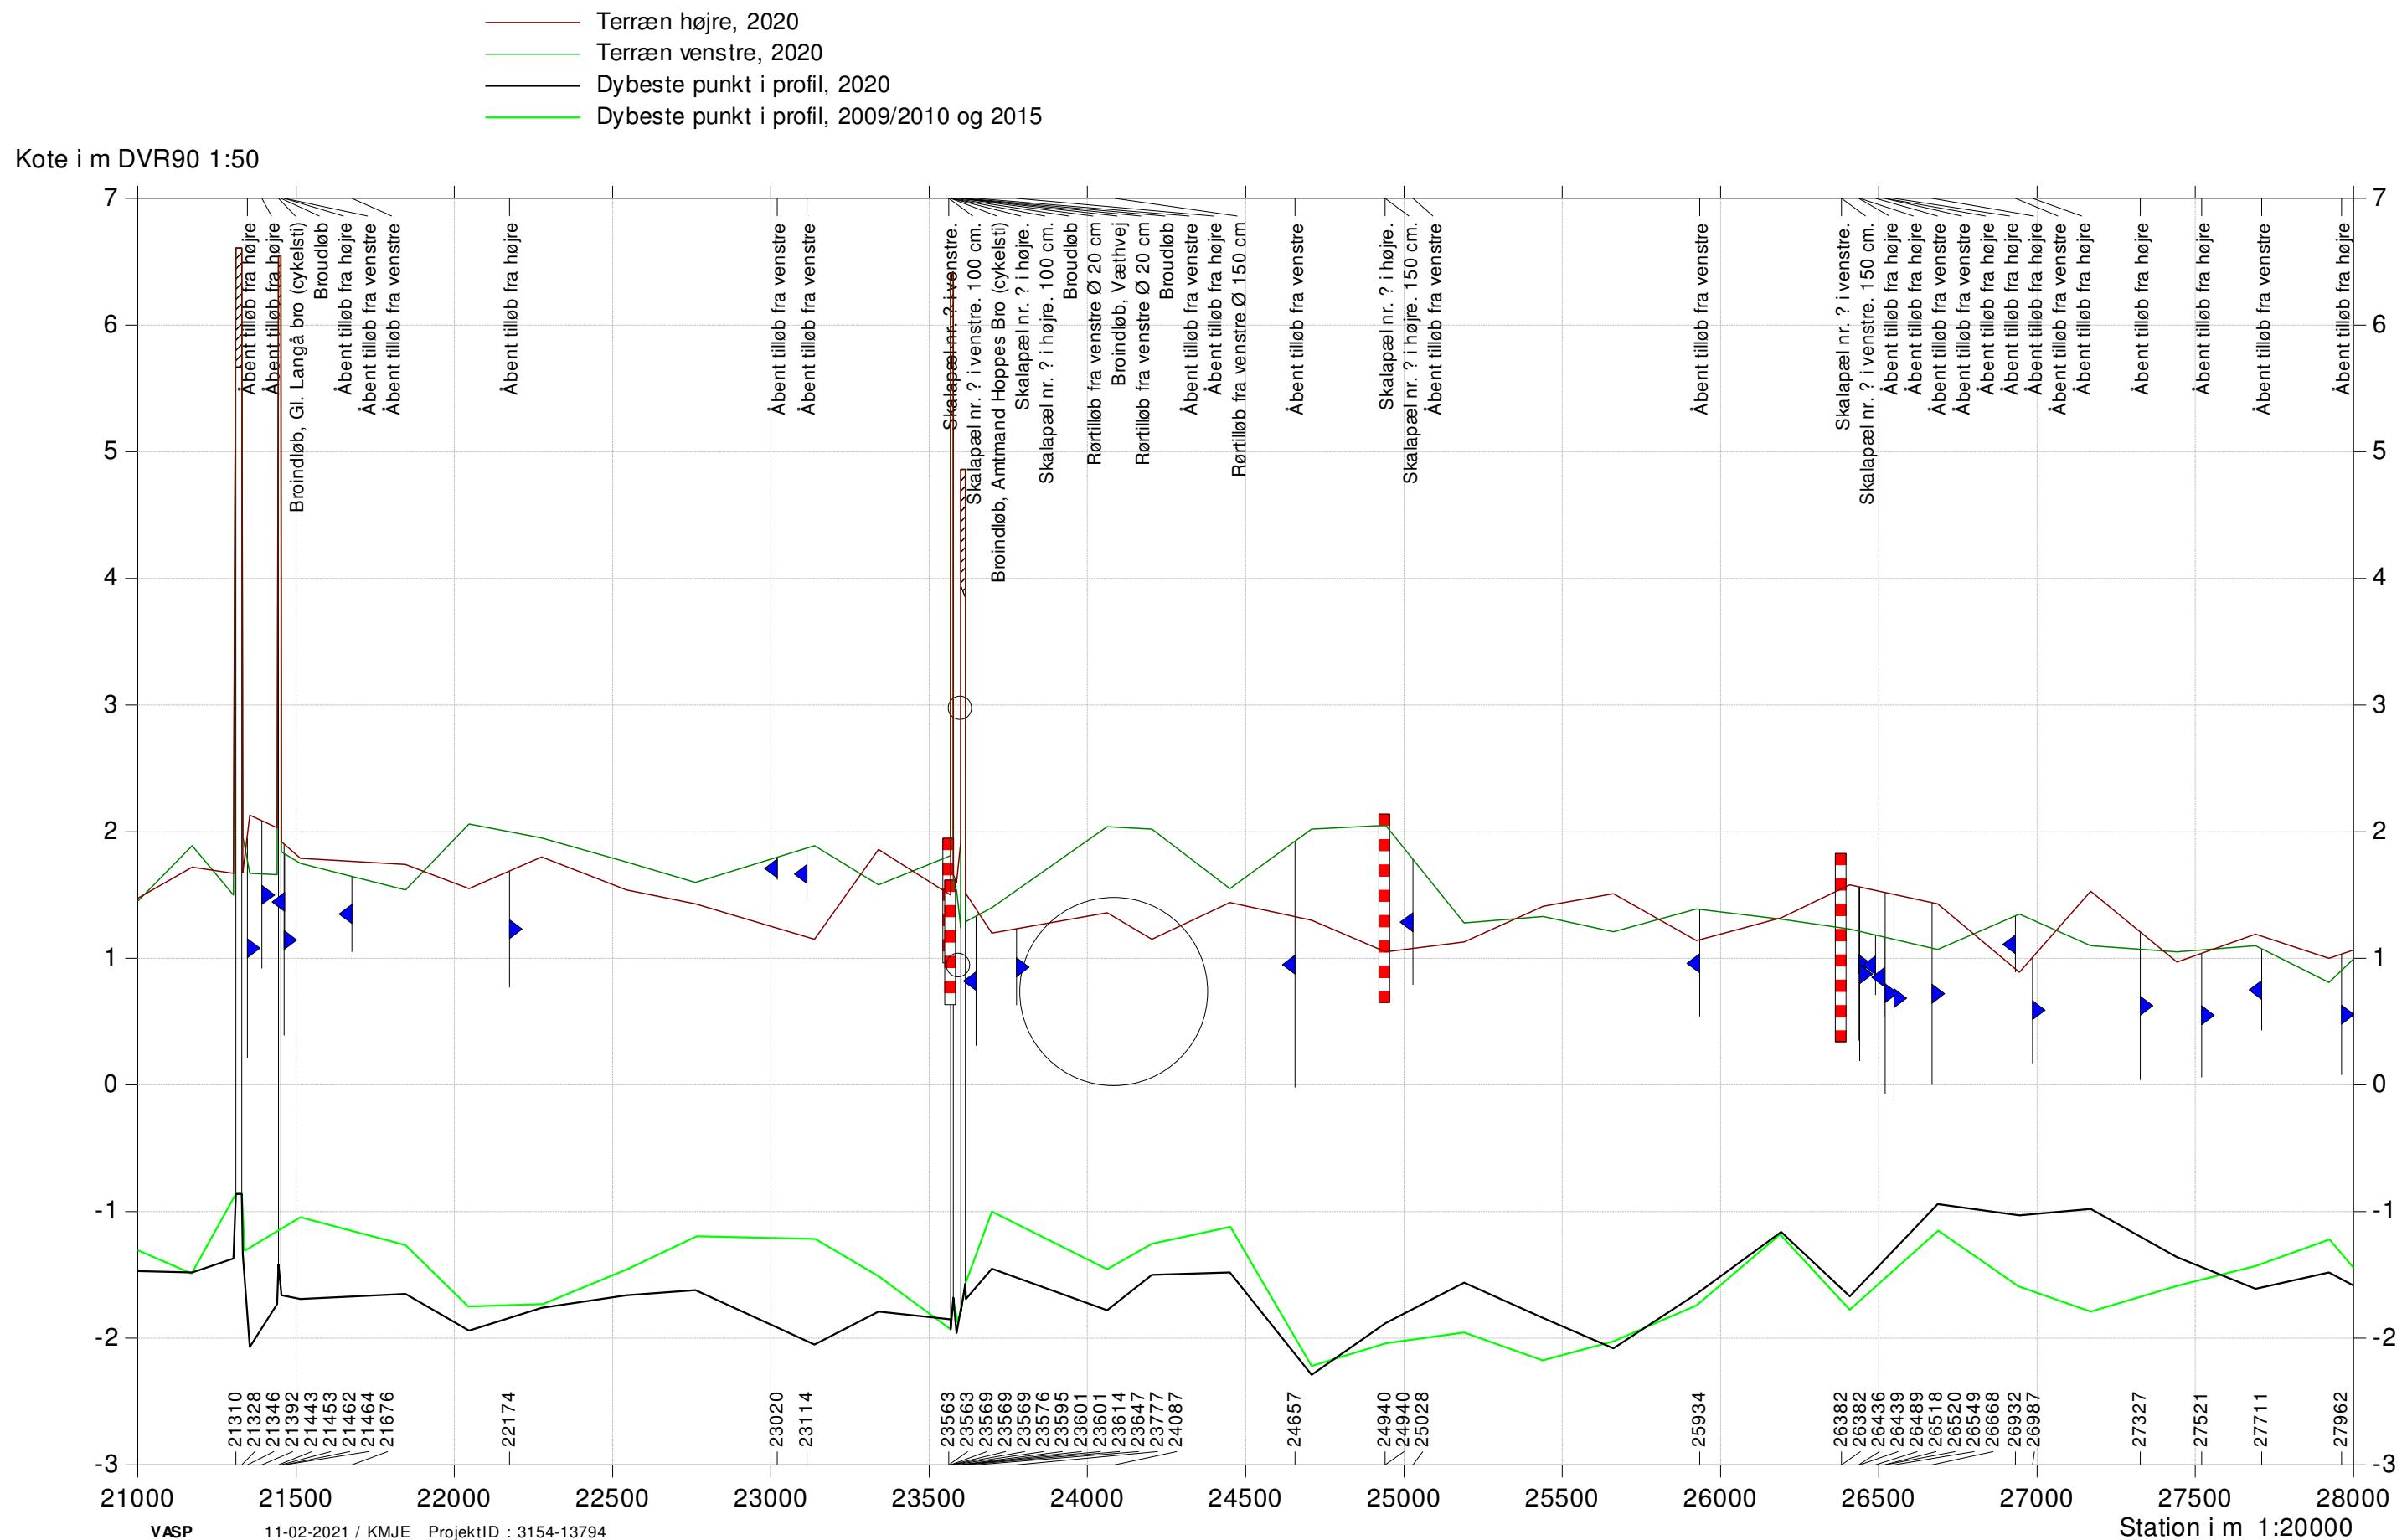
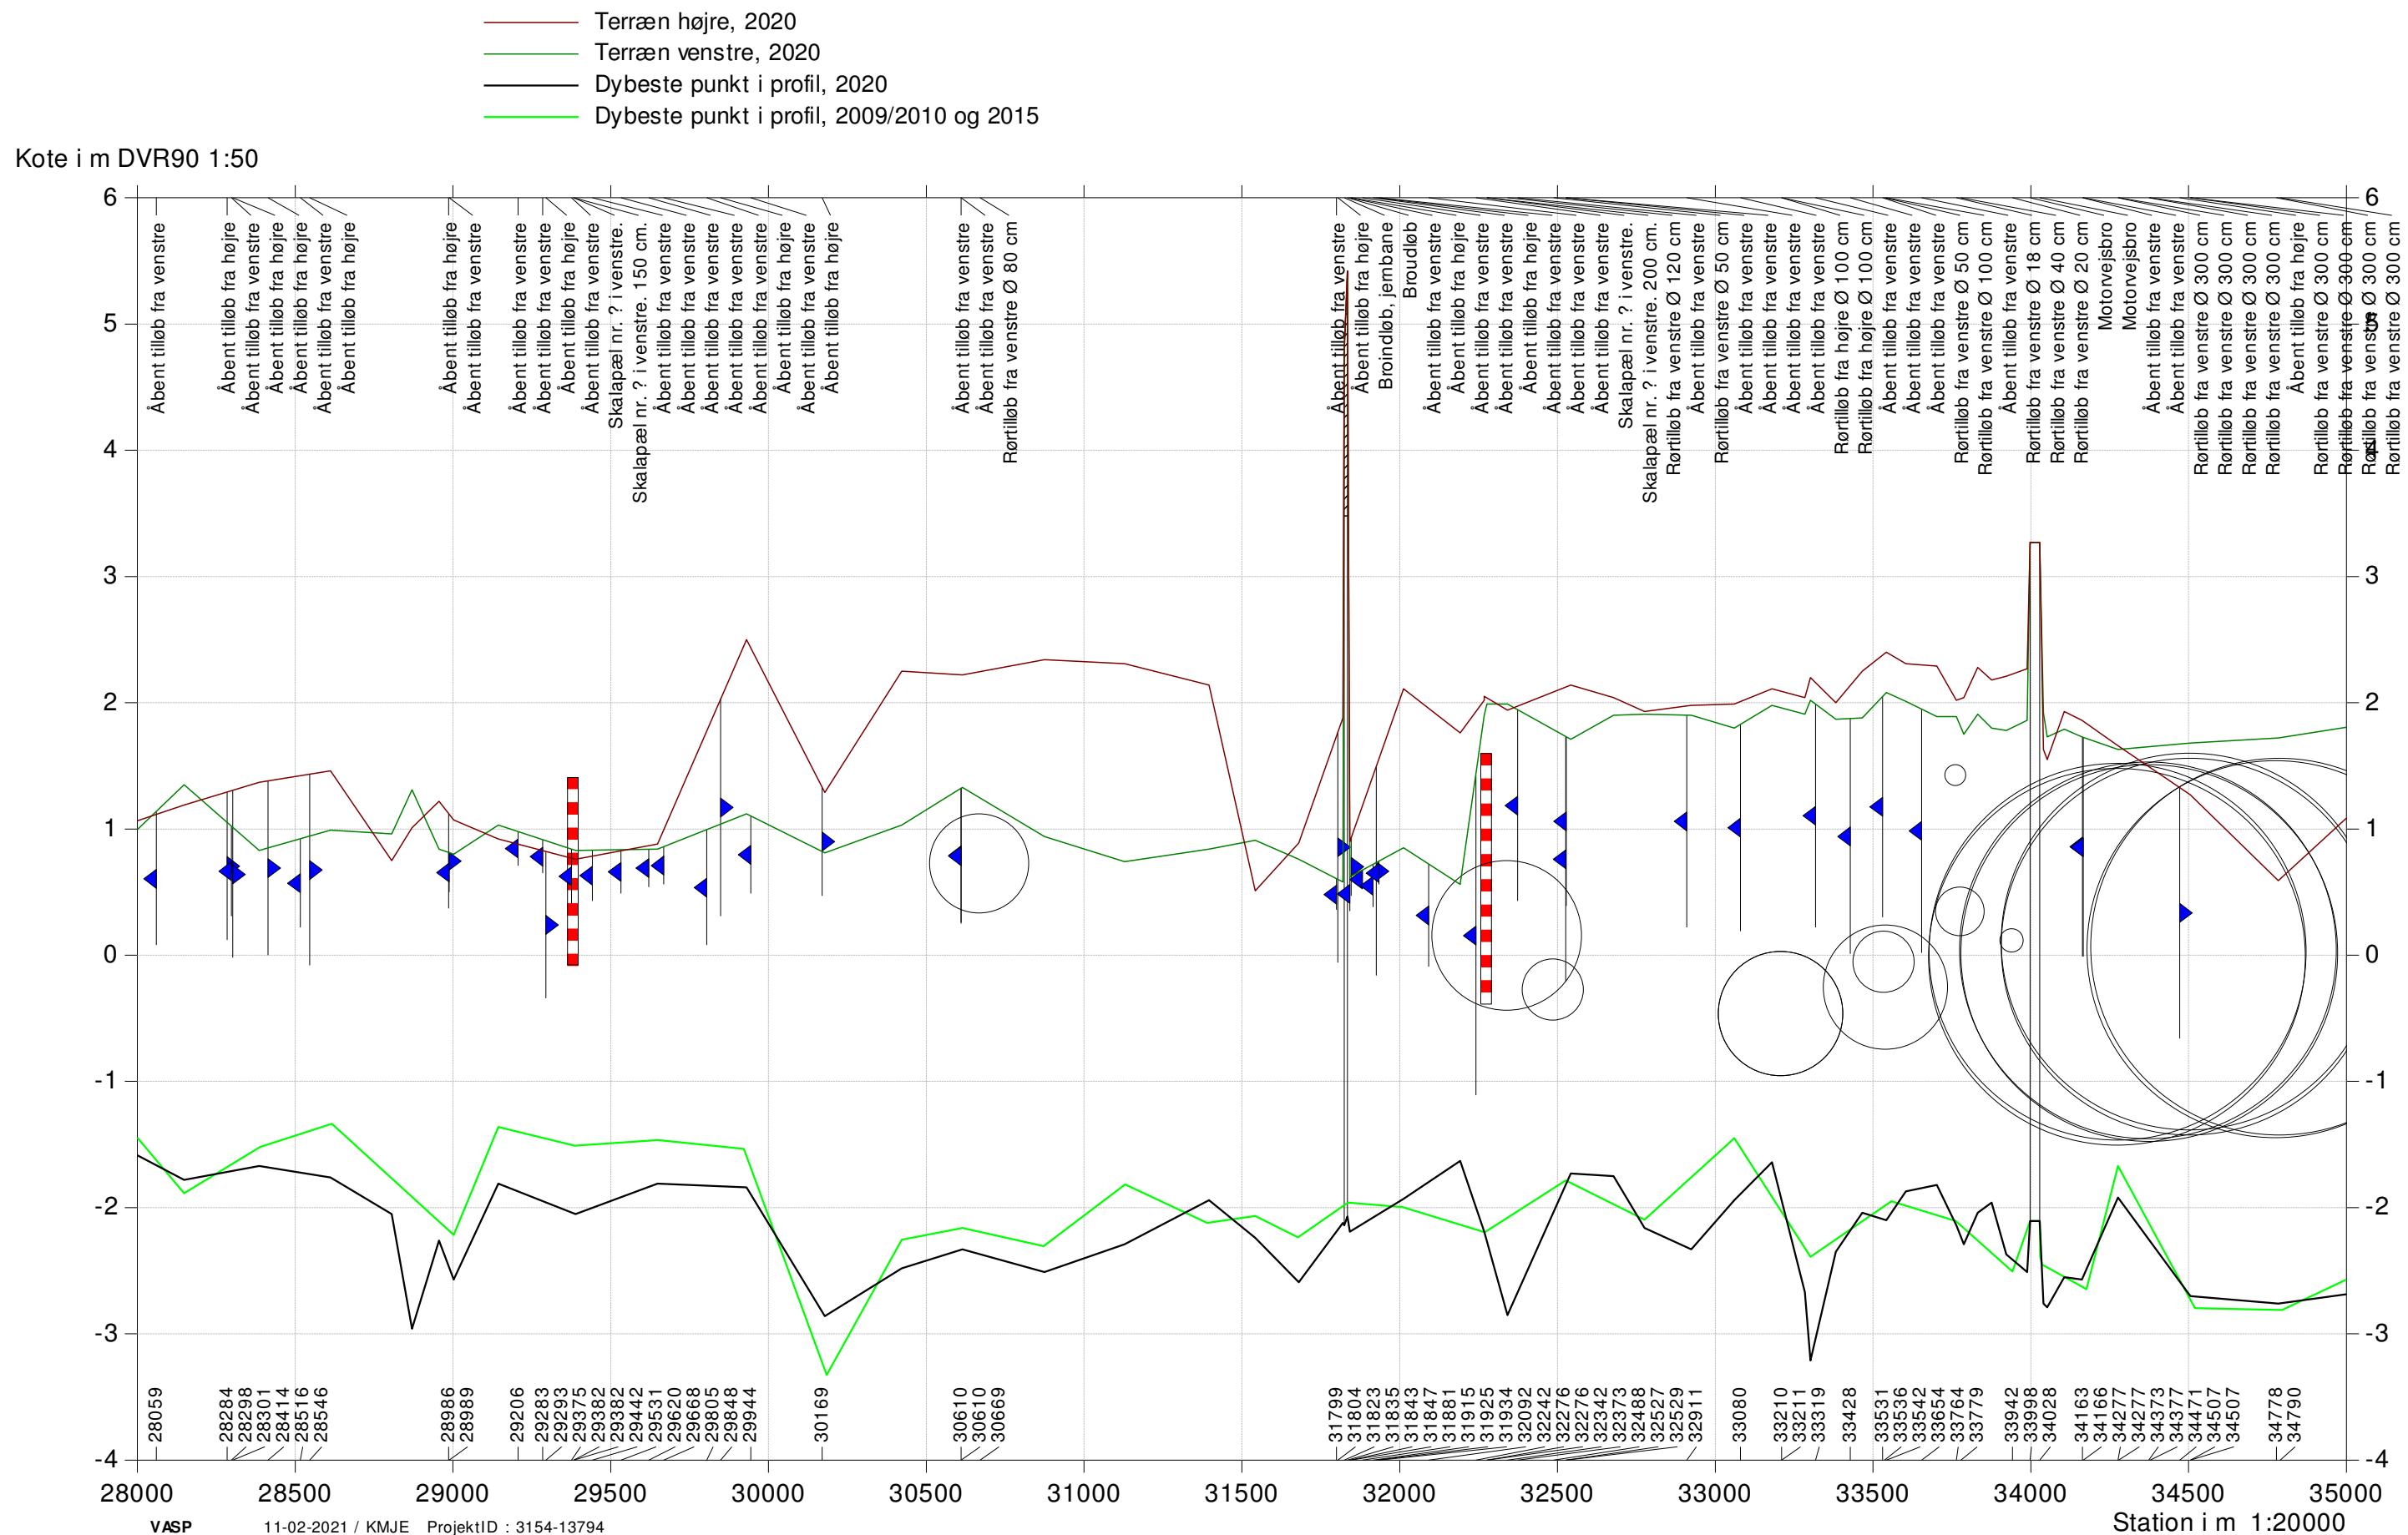
WSP
Bilag 2

Bilag 2 viser det dybeste punkt i de opmålte profiler som længdeprofil. Det ses af bilaget, at der generelt er overensstemmelser mellem de to opmålinger. Der ses dog enkelte undtagelser og de største forskelle ses omkring st. 67 m, ved det åbne tilløb/Ø100 cm rørtilløb i st. 1.403 m, ved st. 2.494 m, omkring st. 19.154 m og st. ca. 25.441 m, på strækningen st. 26.408-27.442 m og omkring st. 32.269 m. Her ligger 2020-opmålingen 20-80 cm højere end opmålingen fra 2009/2010/2015. Det ses dog også, at den opmålte bund i 2020 ligger lavere end opmålingen fra 2009/2010/2015 især på strækningen st. ca. 20.000-25.500 og st. 28.300-30.000 m.

På bilag 2 og bilag 3 ses en sammenligning af de opmålte tværprofiler fra 2020-opmålingen og opmålingen i 2009/2010 og 2015 som henholdsvis længdeprofil og tværprofil. Der sammenlignes med den korrekte version af 2009/2010 opmålingen, hvor tværprofilerne ikke er forskudt.

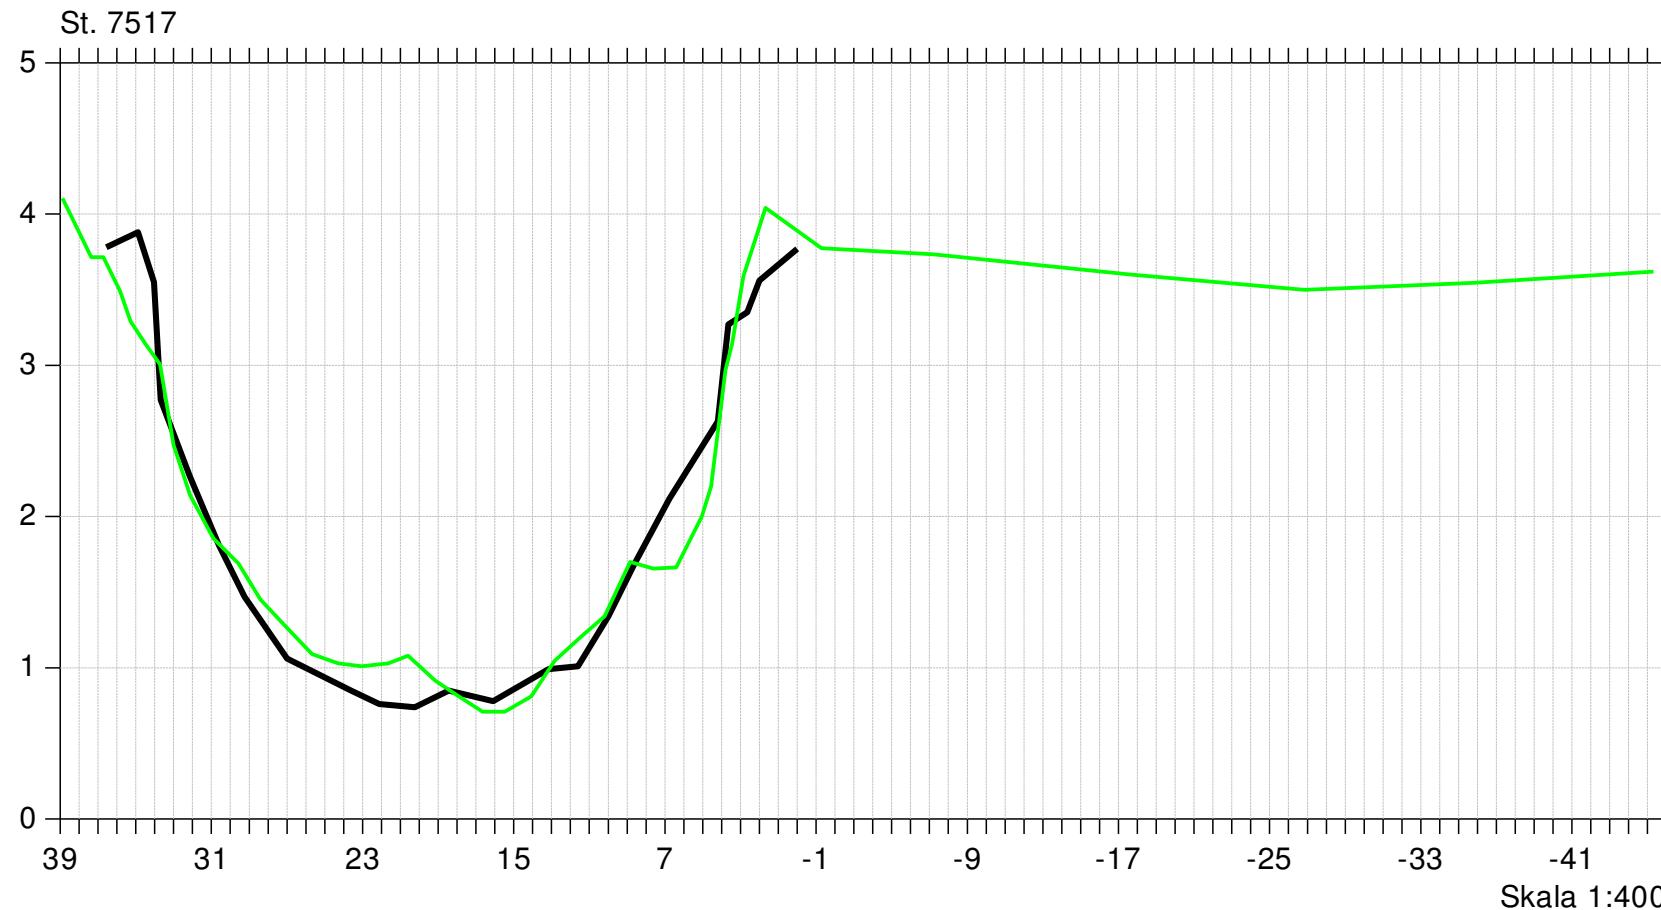
Vandret akse : Afstand i m, skala 1:50

— Opmåling 2009, 2010 og 2015
— Opmåling udført af Landsyd, maj/juni og december 2020
