02-03-2021

Projektnummer: 1322100015

Kontrolopmåling af Gudenåen 2020

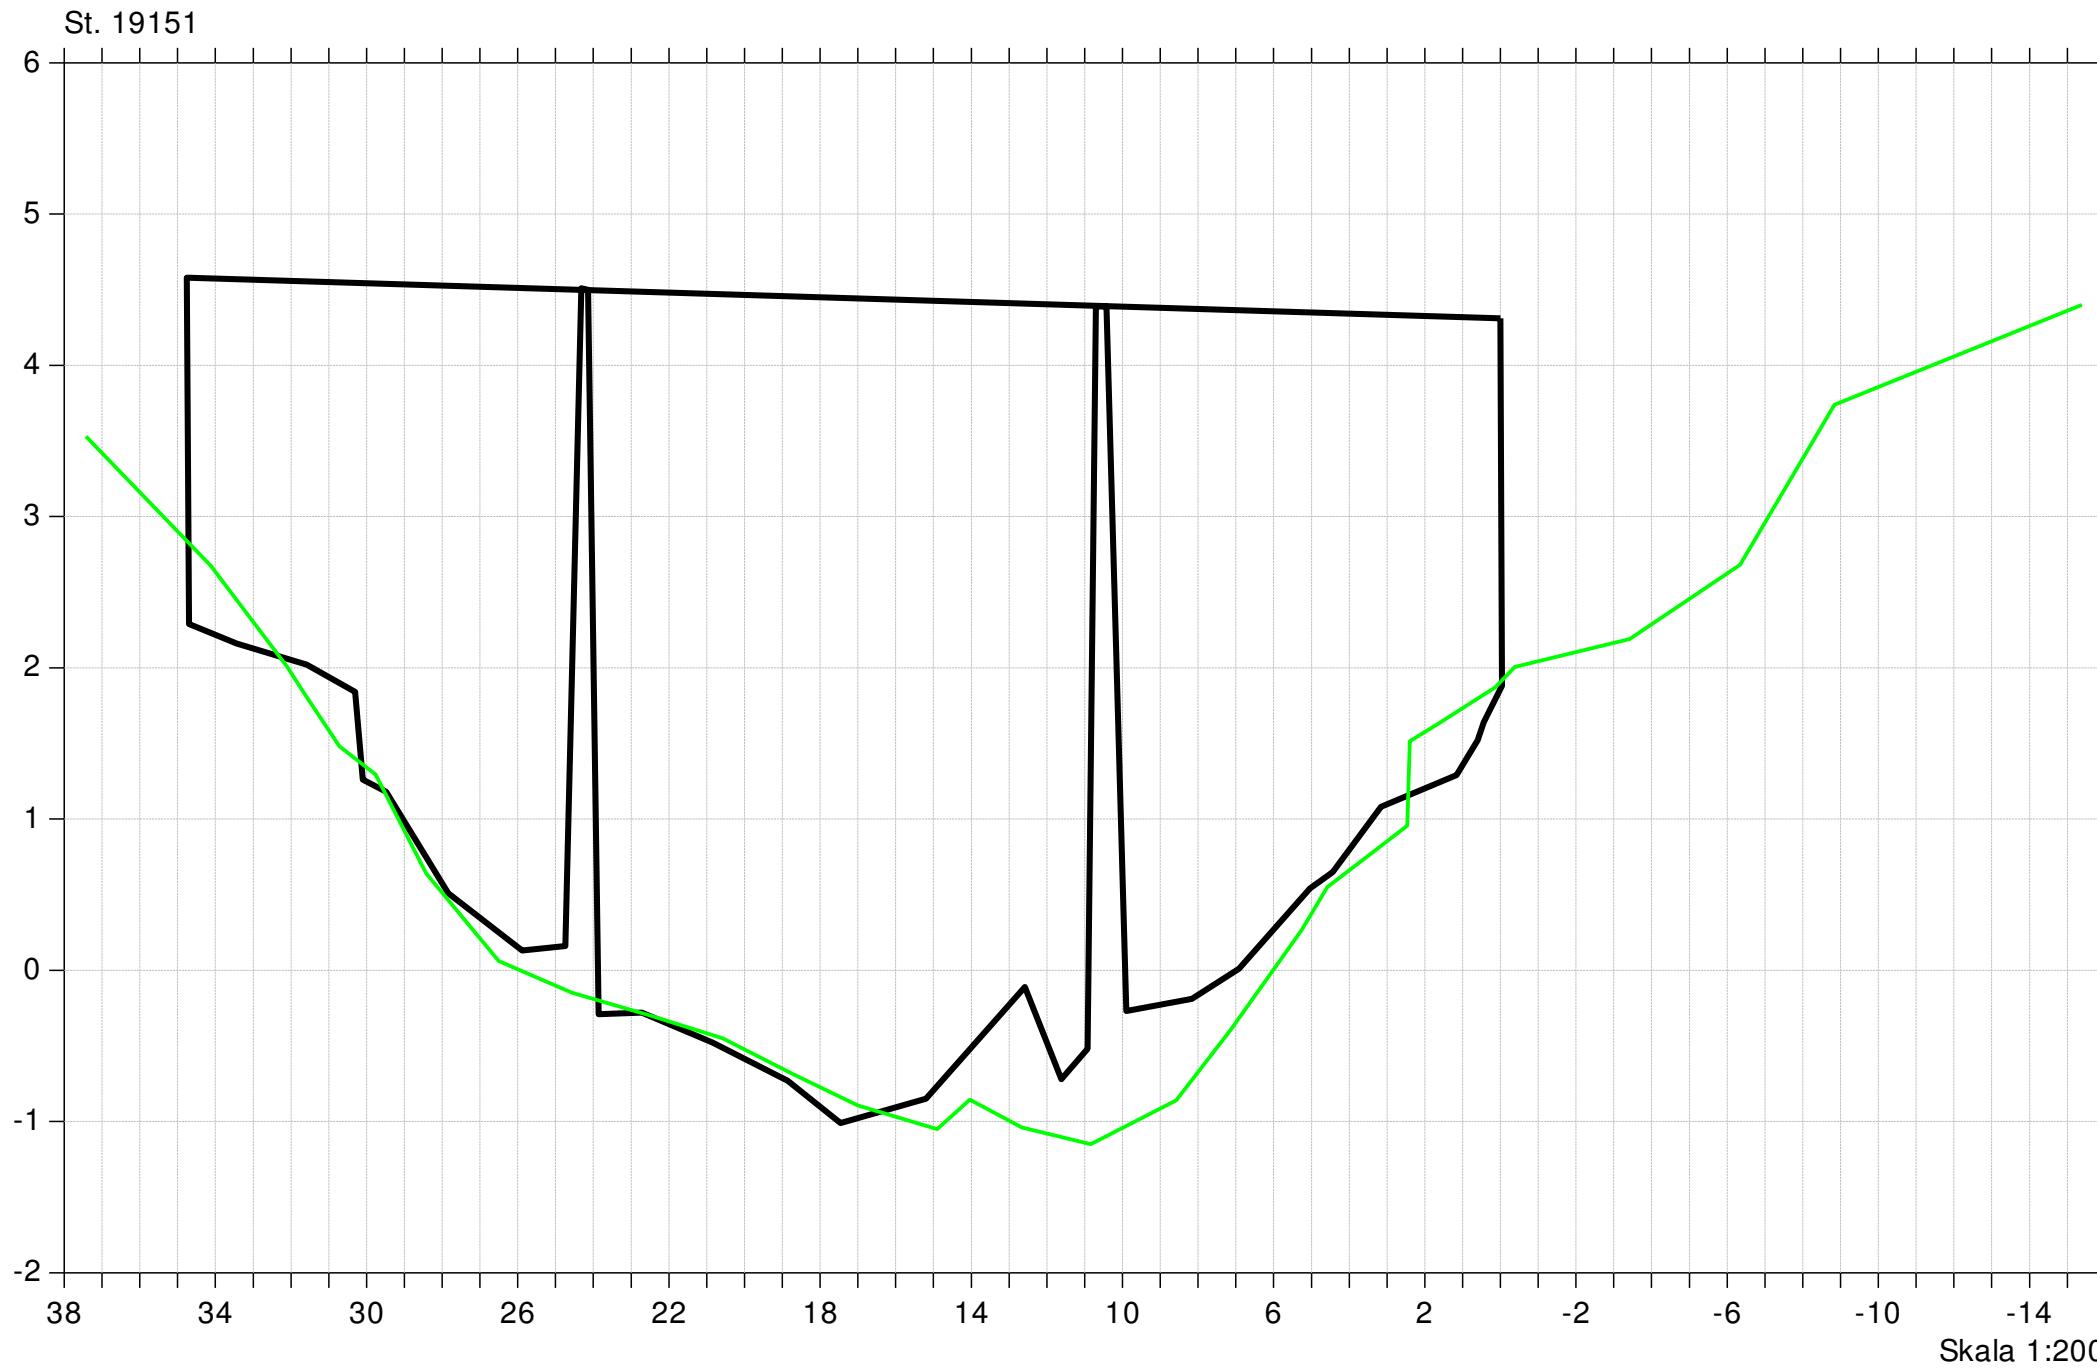
Vandret akse : Afstand i m, skala 1:50

Opmåling 2009, 2010 og 2015
Opmåling udført af Landsyd, maj/juni og december 2020

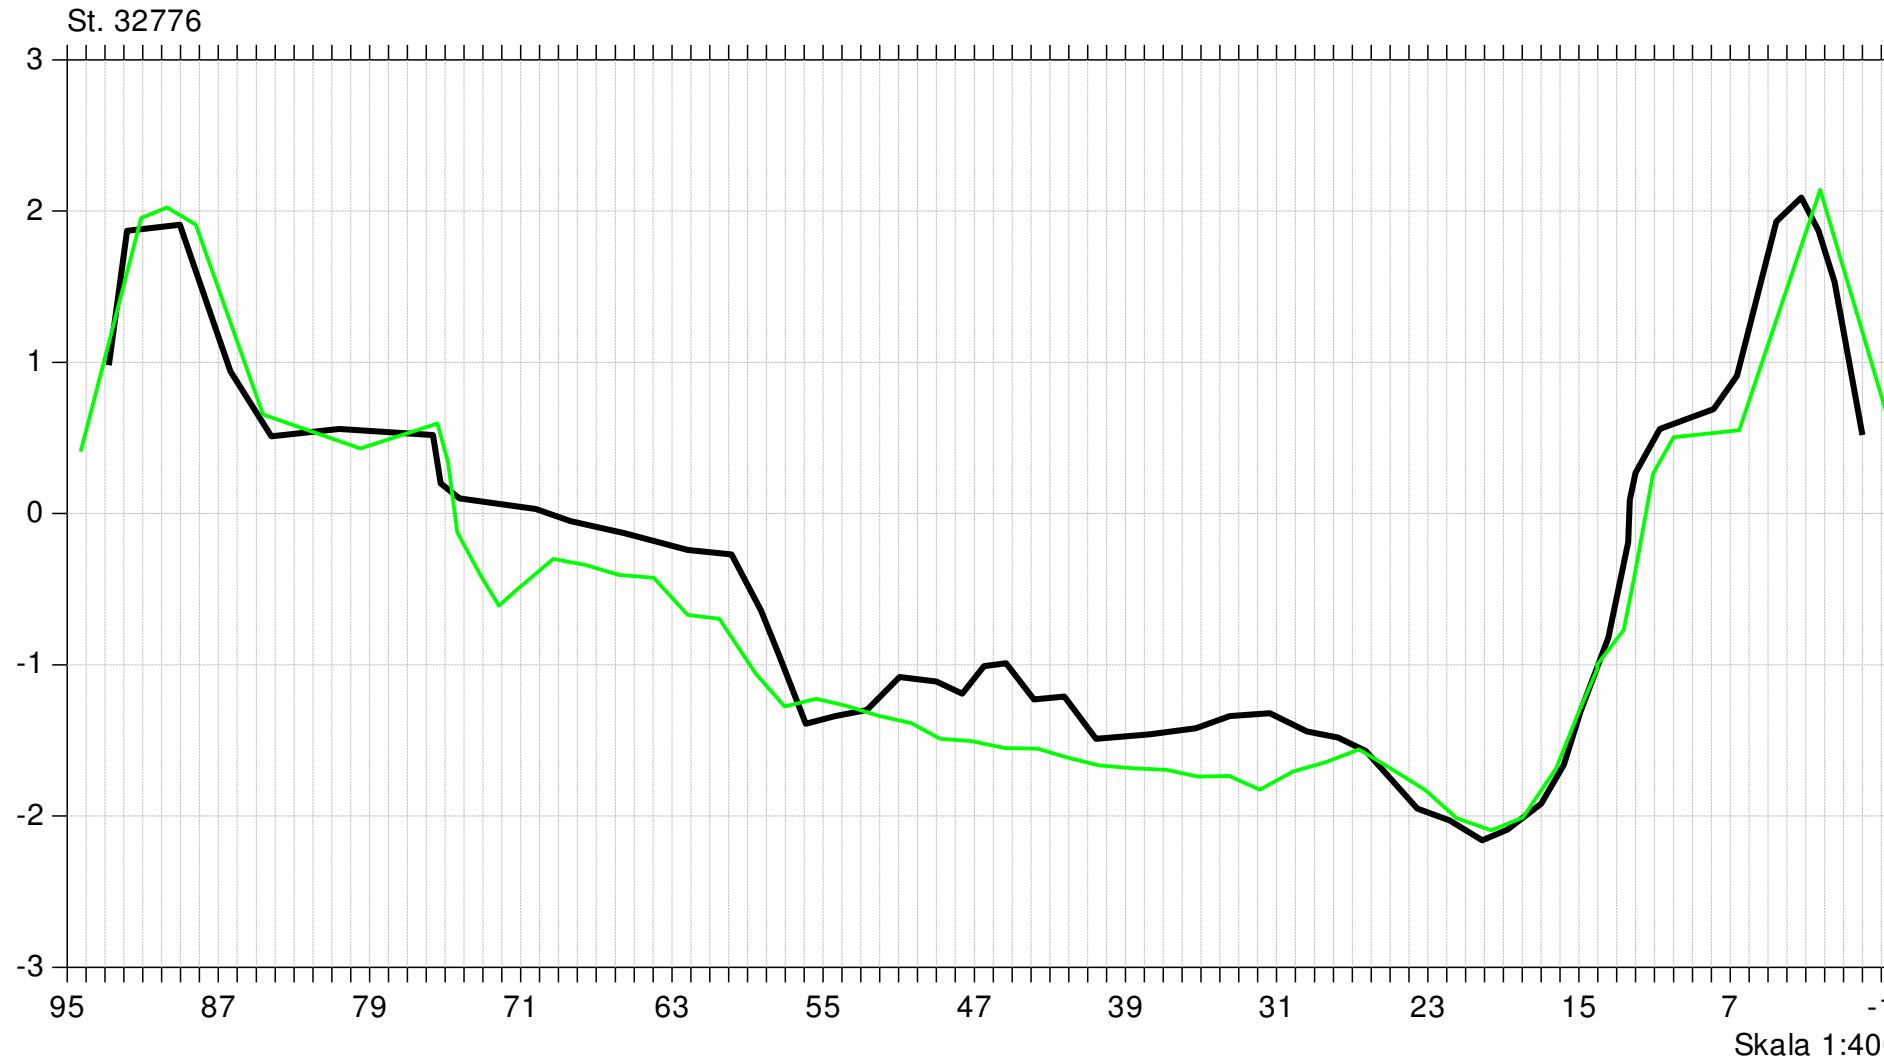
Vandret akse : Afstand i m, skala 1:50

— Opmåling 2009, 2010 og 2015
— Opmåling udført af Landsyd, maj/juni og december 2020

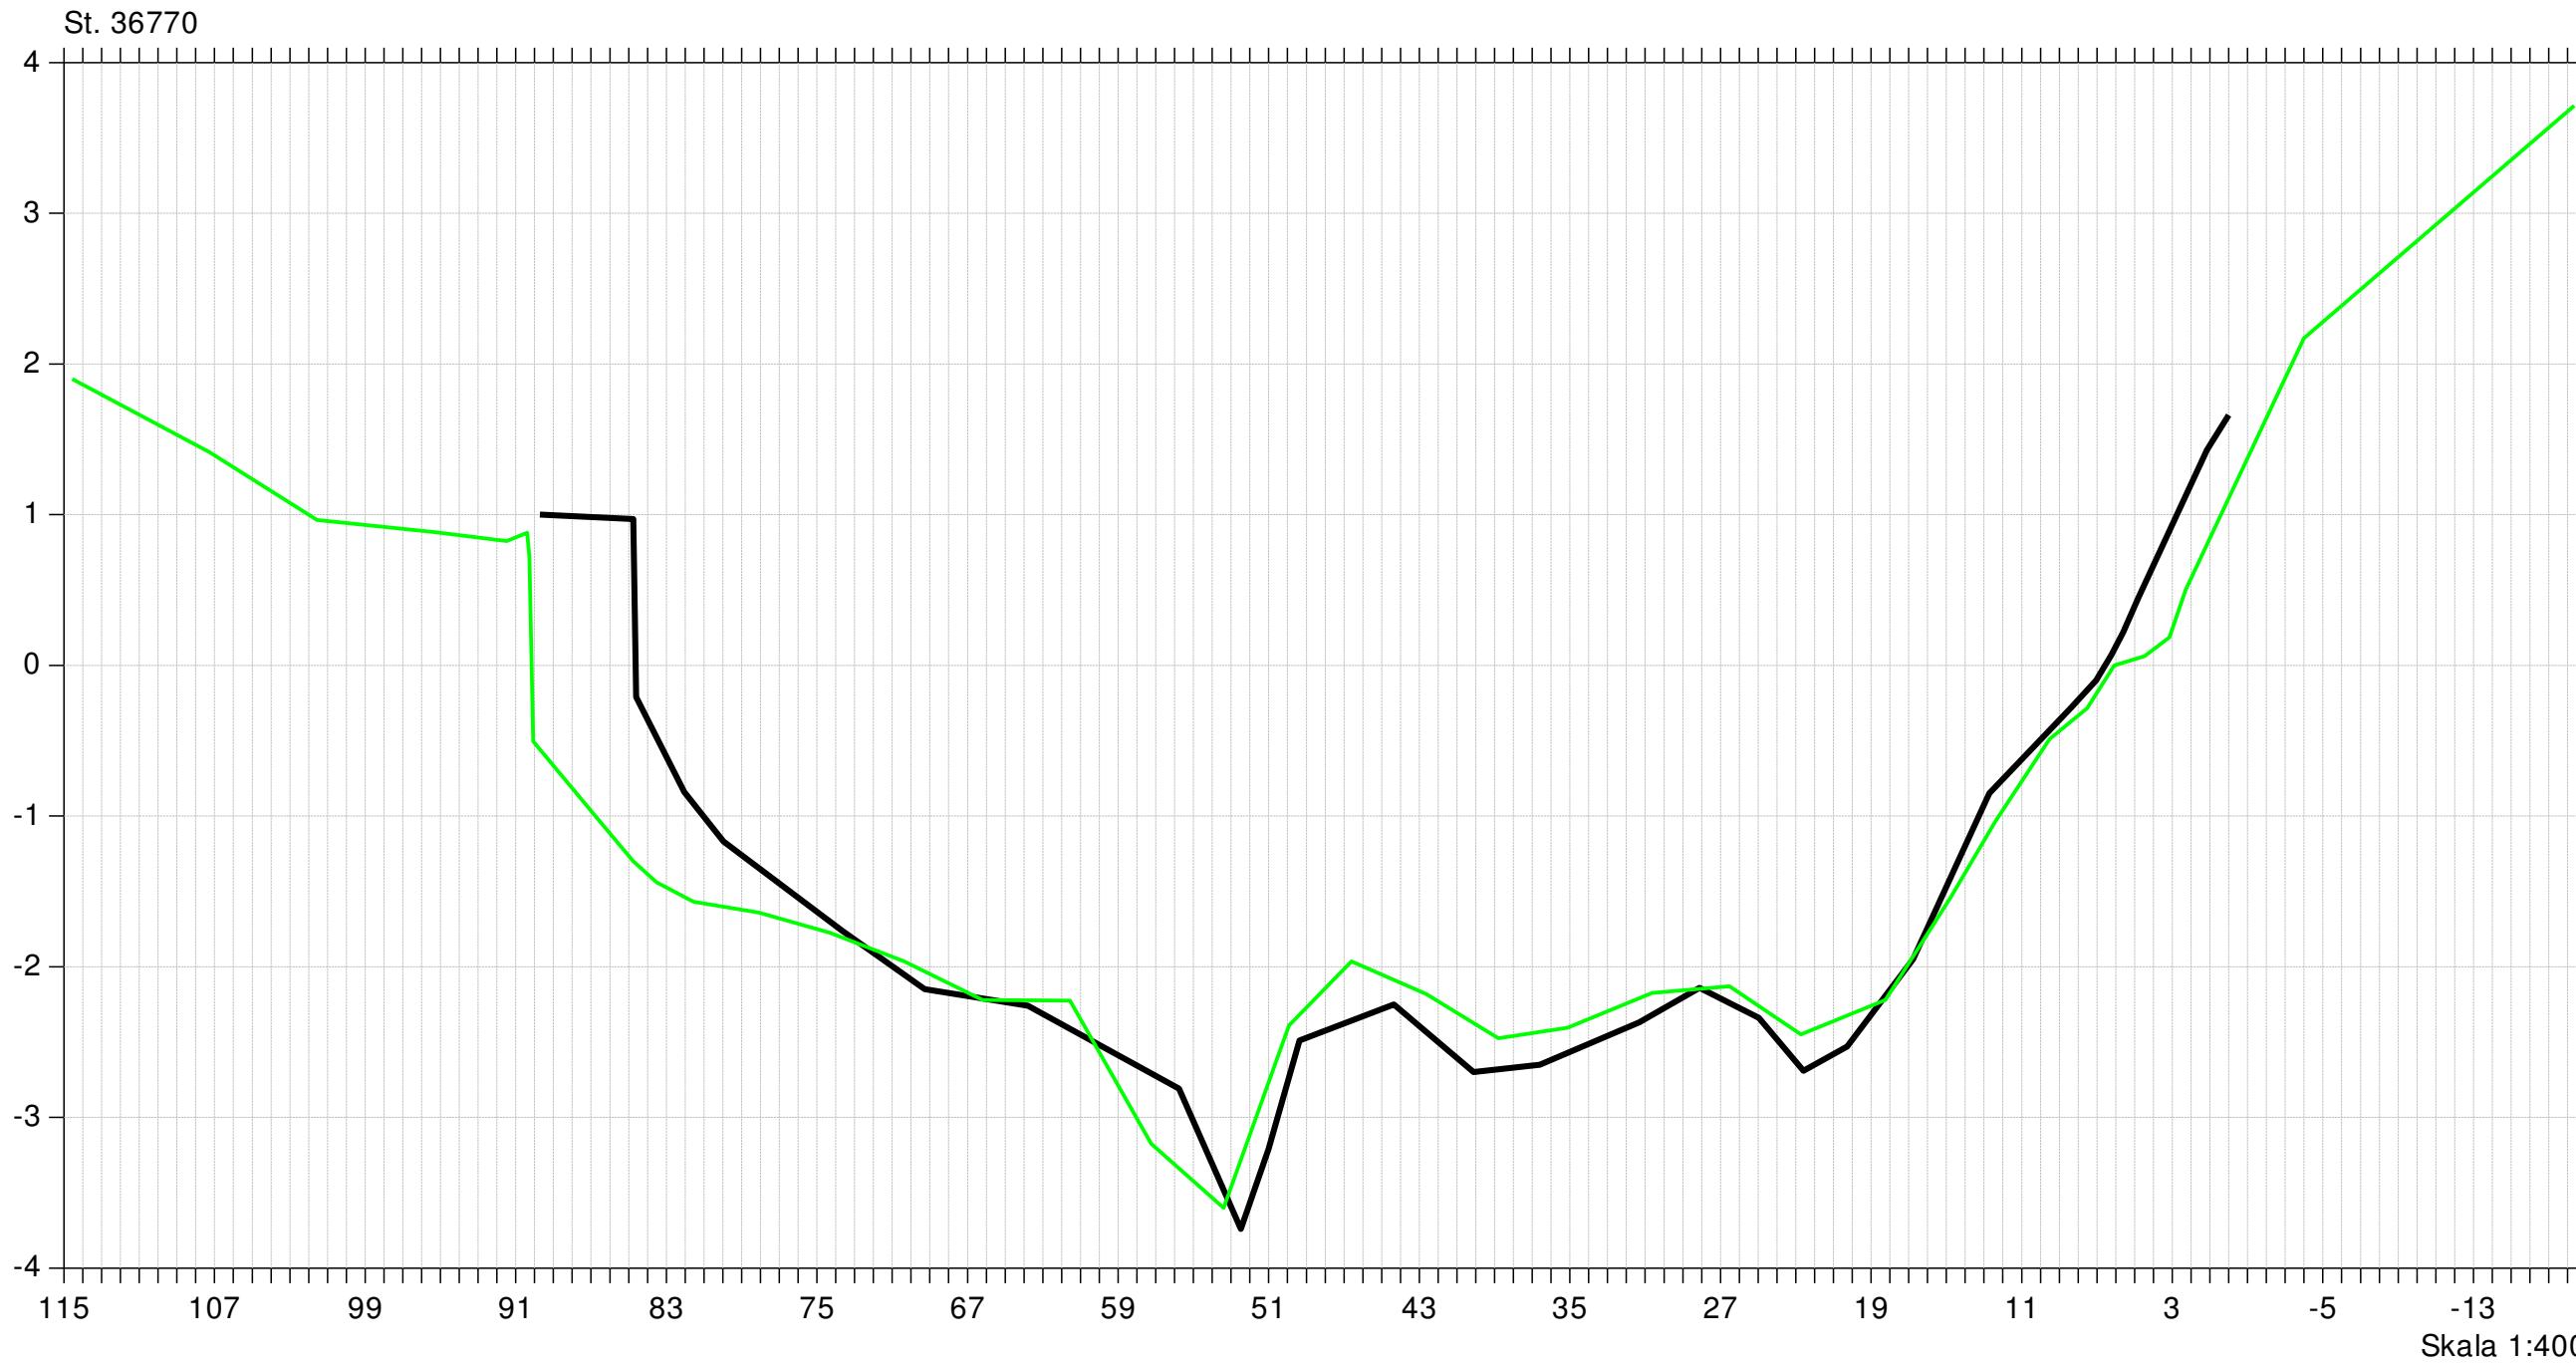
Vandret akse : Afstand i m, skala 1:50

— Opmåling 2009, 2010 og 2015
— Opmåling udført af Landsyd, maj/juni og december 2020
