02-03-2021

Projektnummer: 1322100015

Kontrolopmåling af Gudenåen 2020

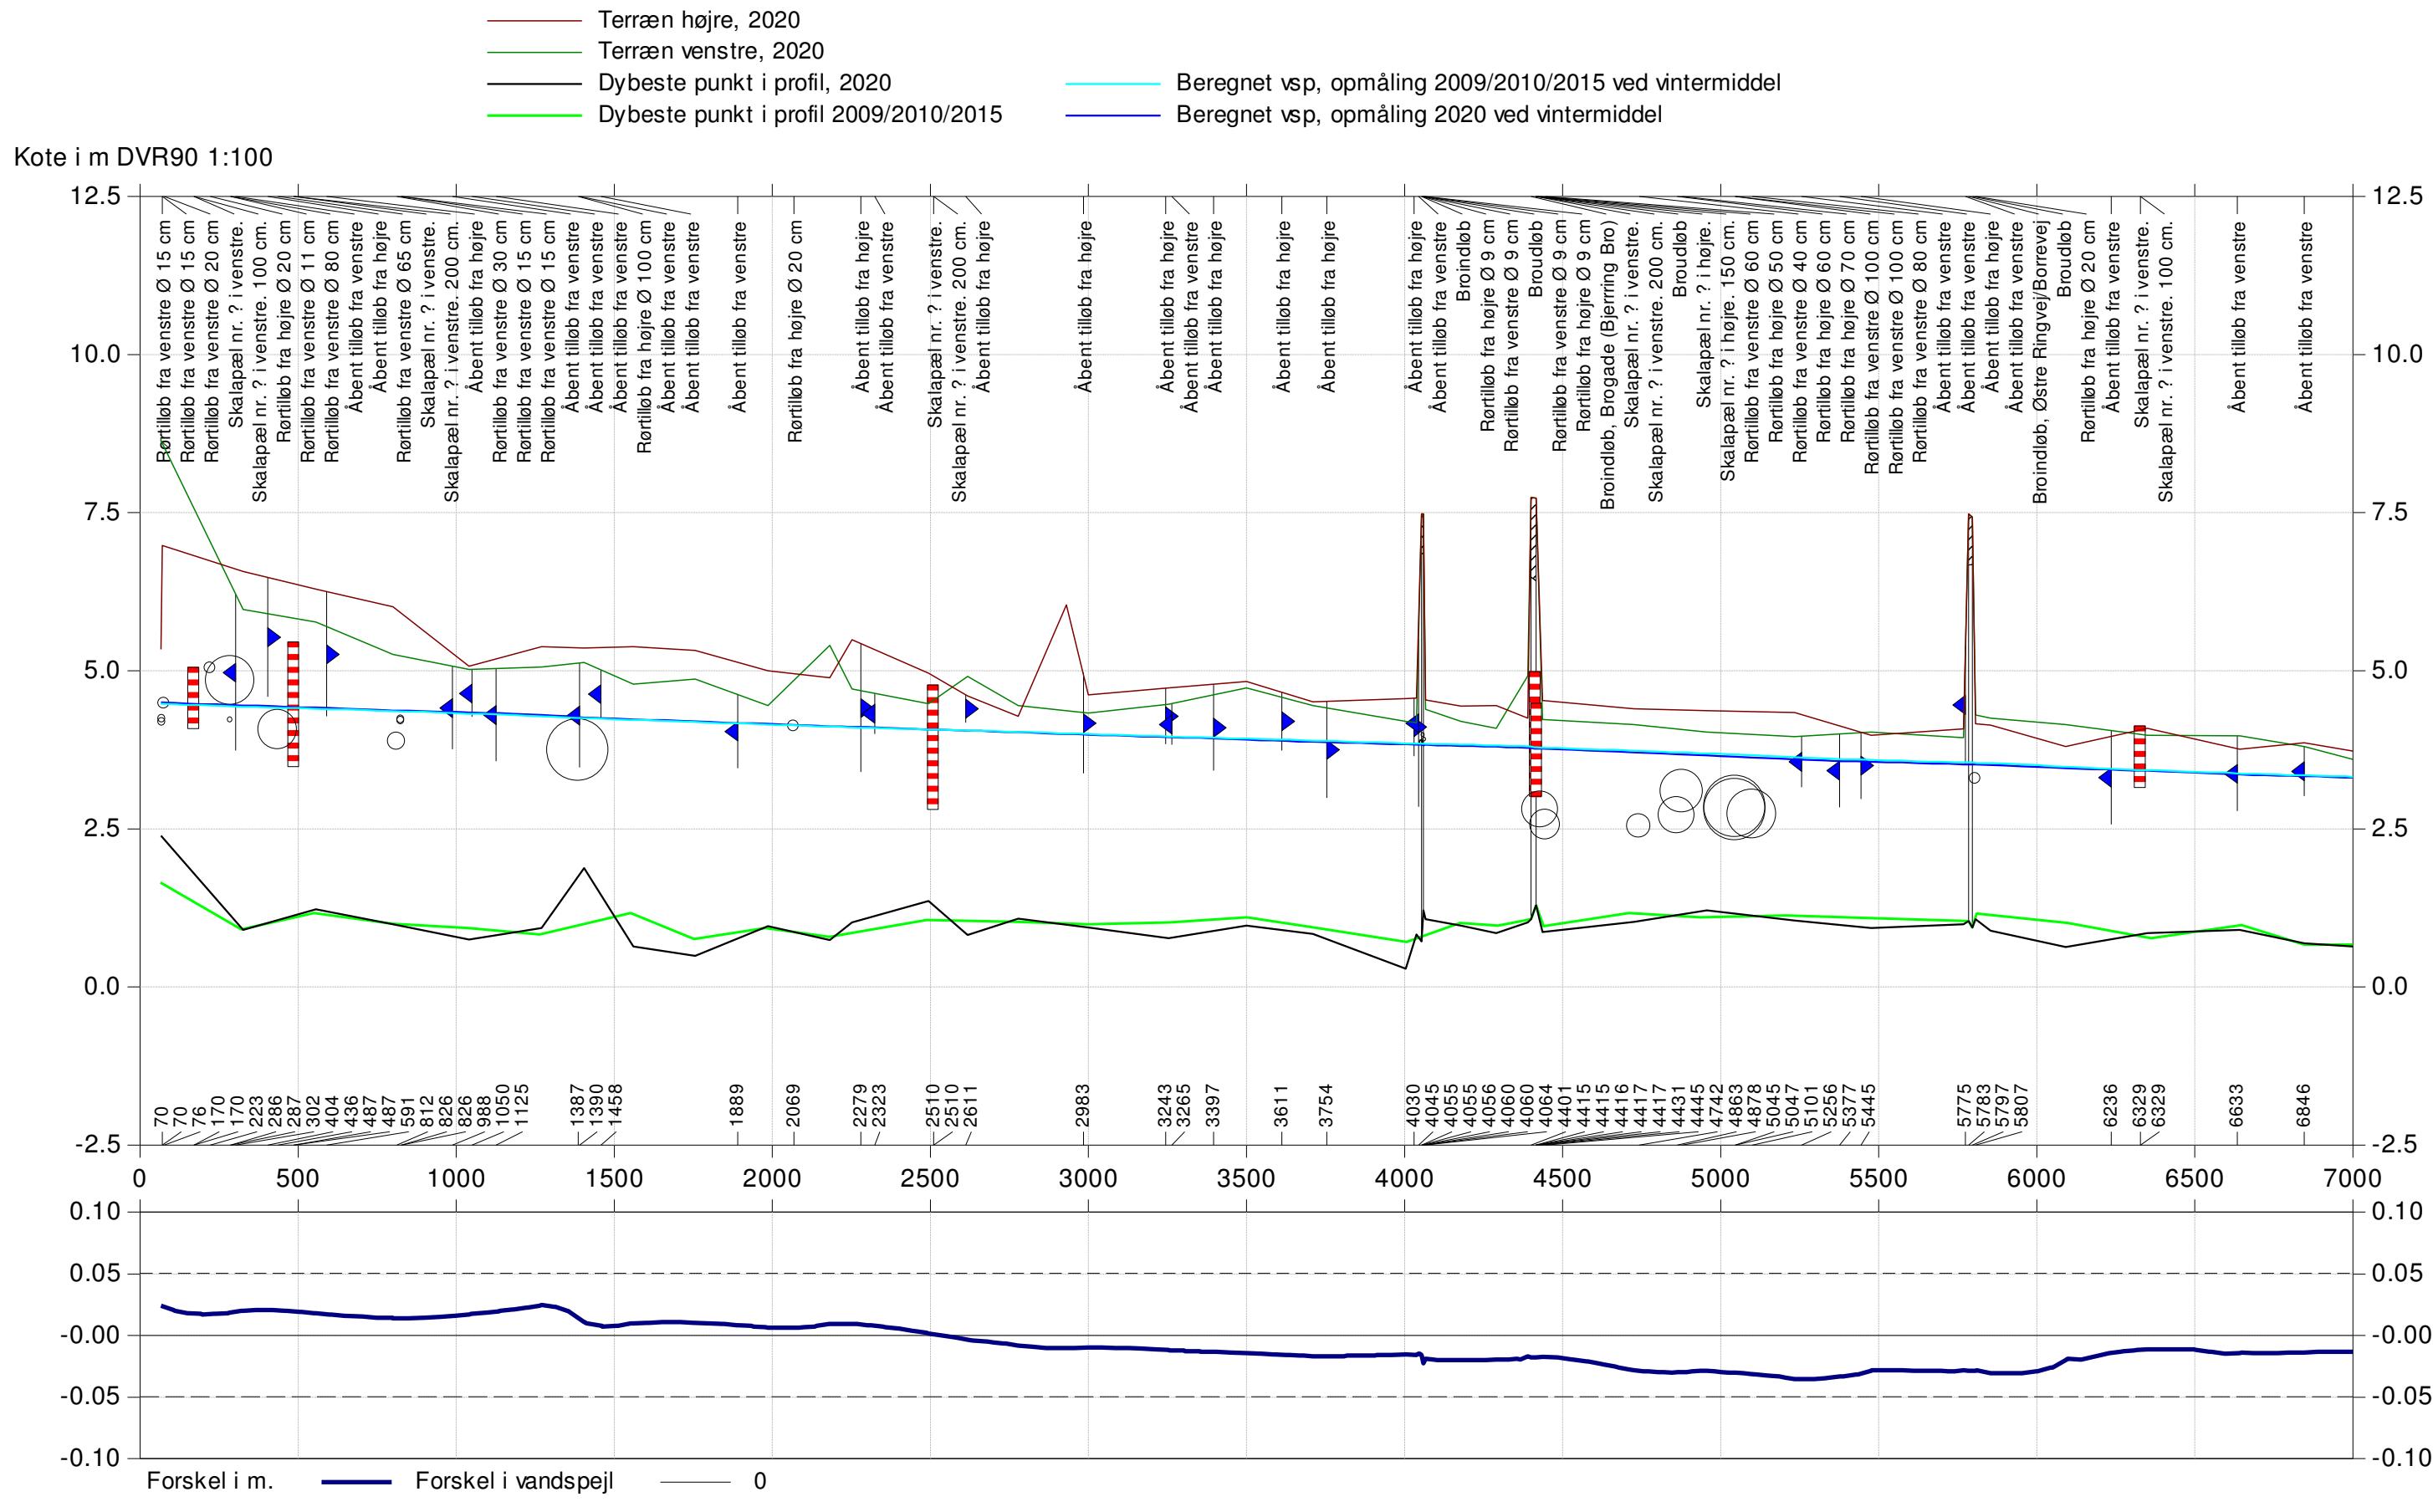
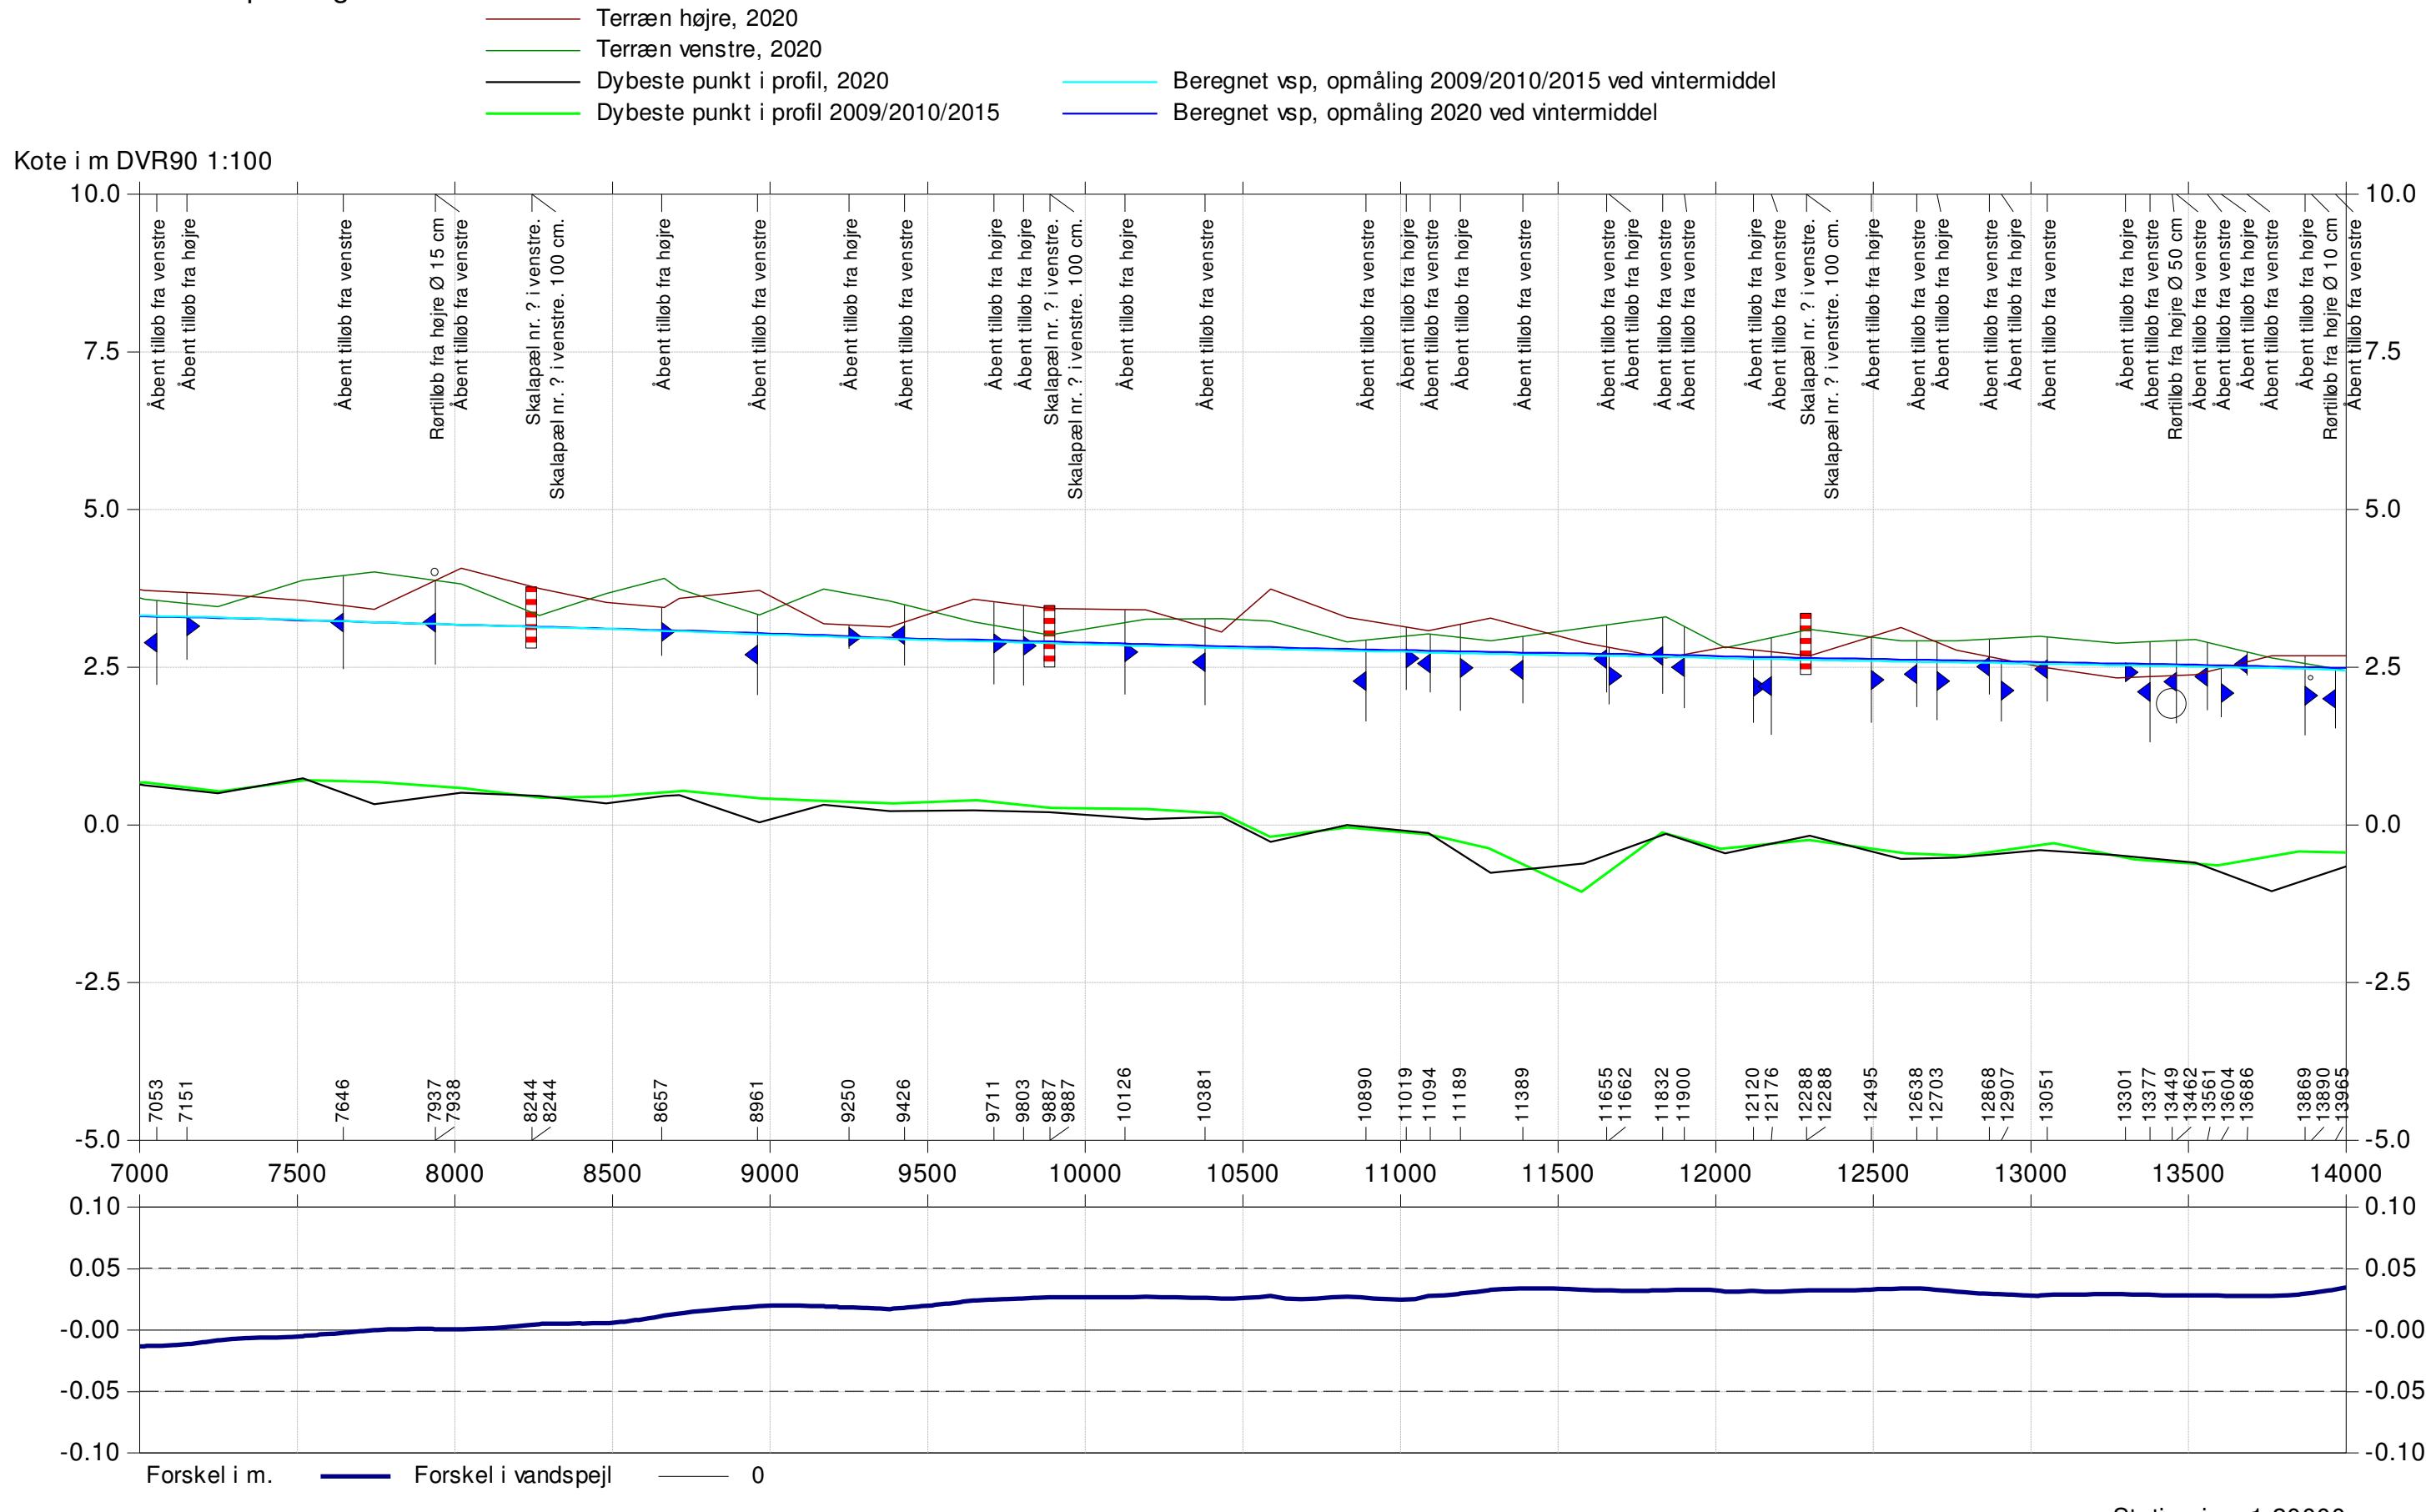
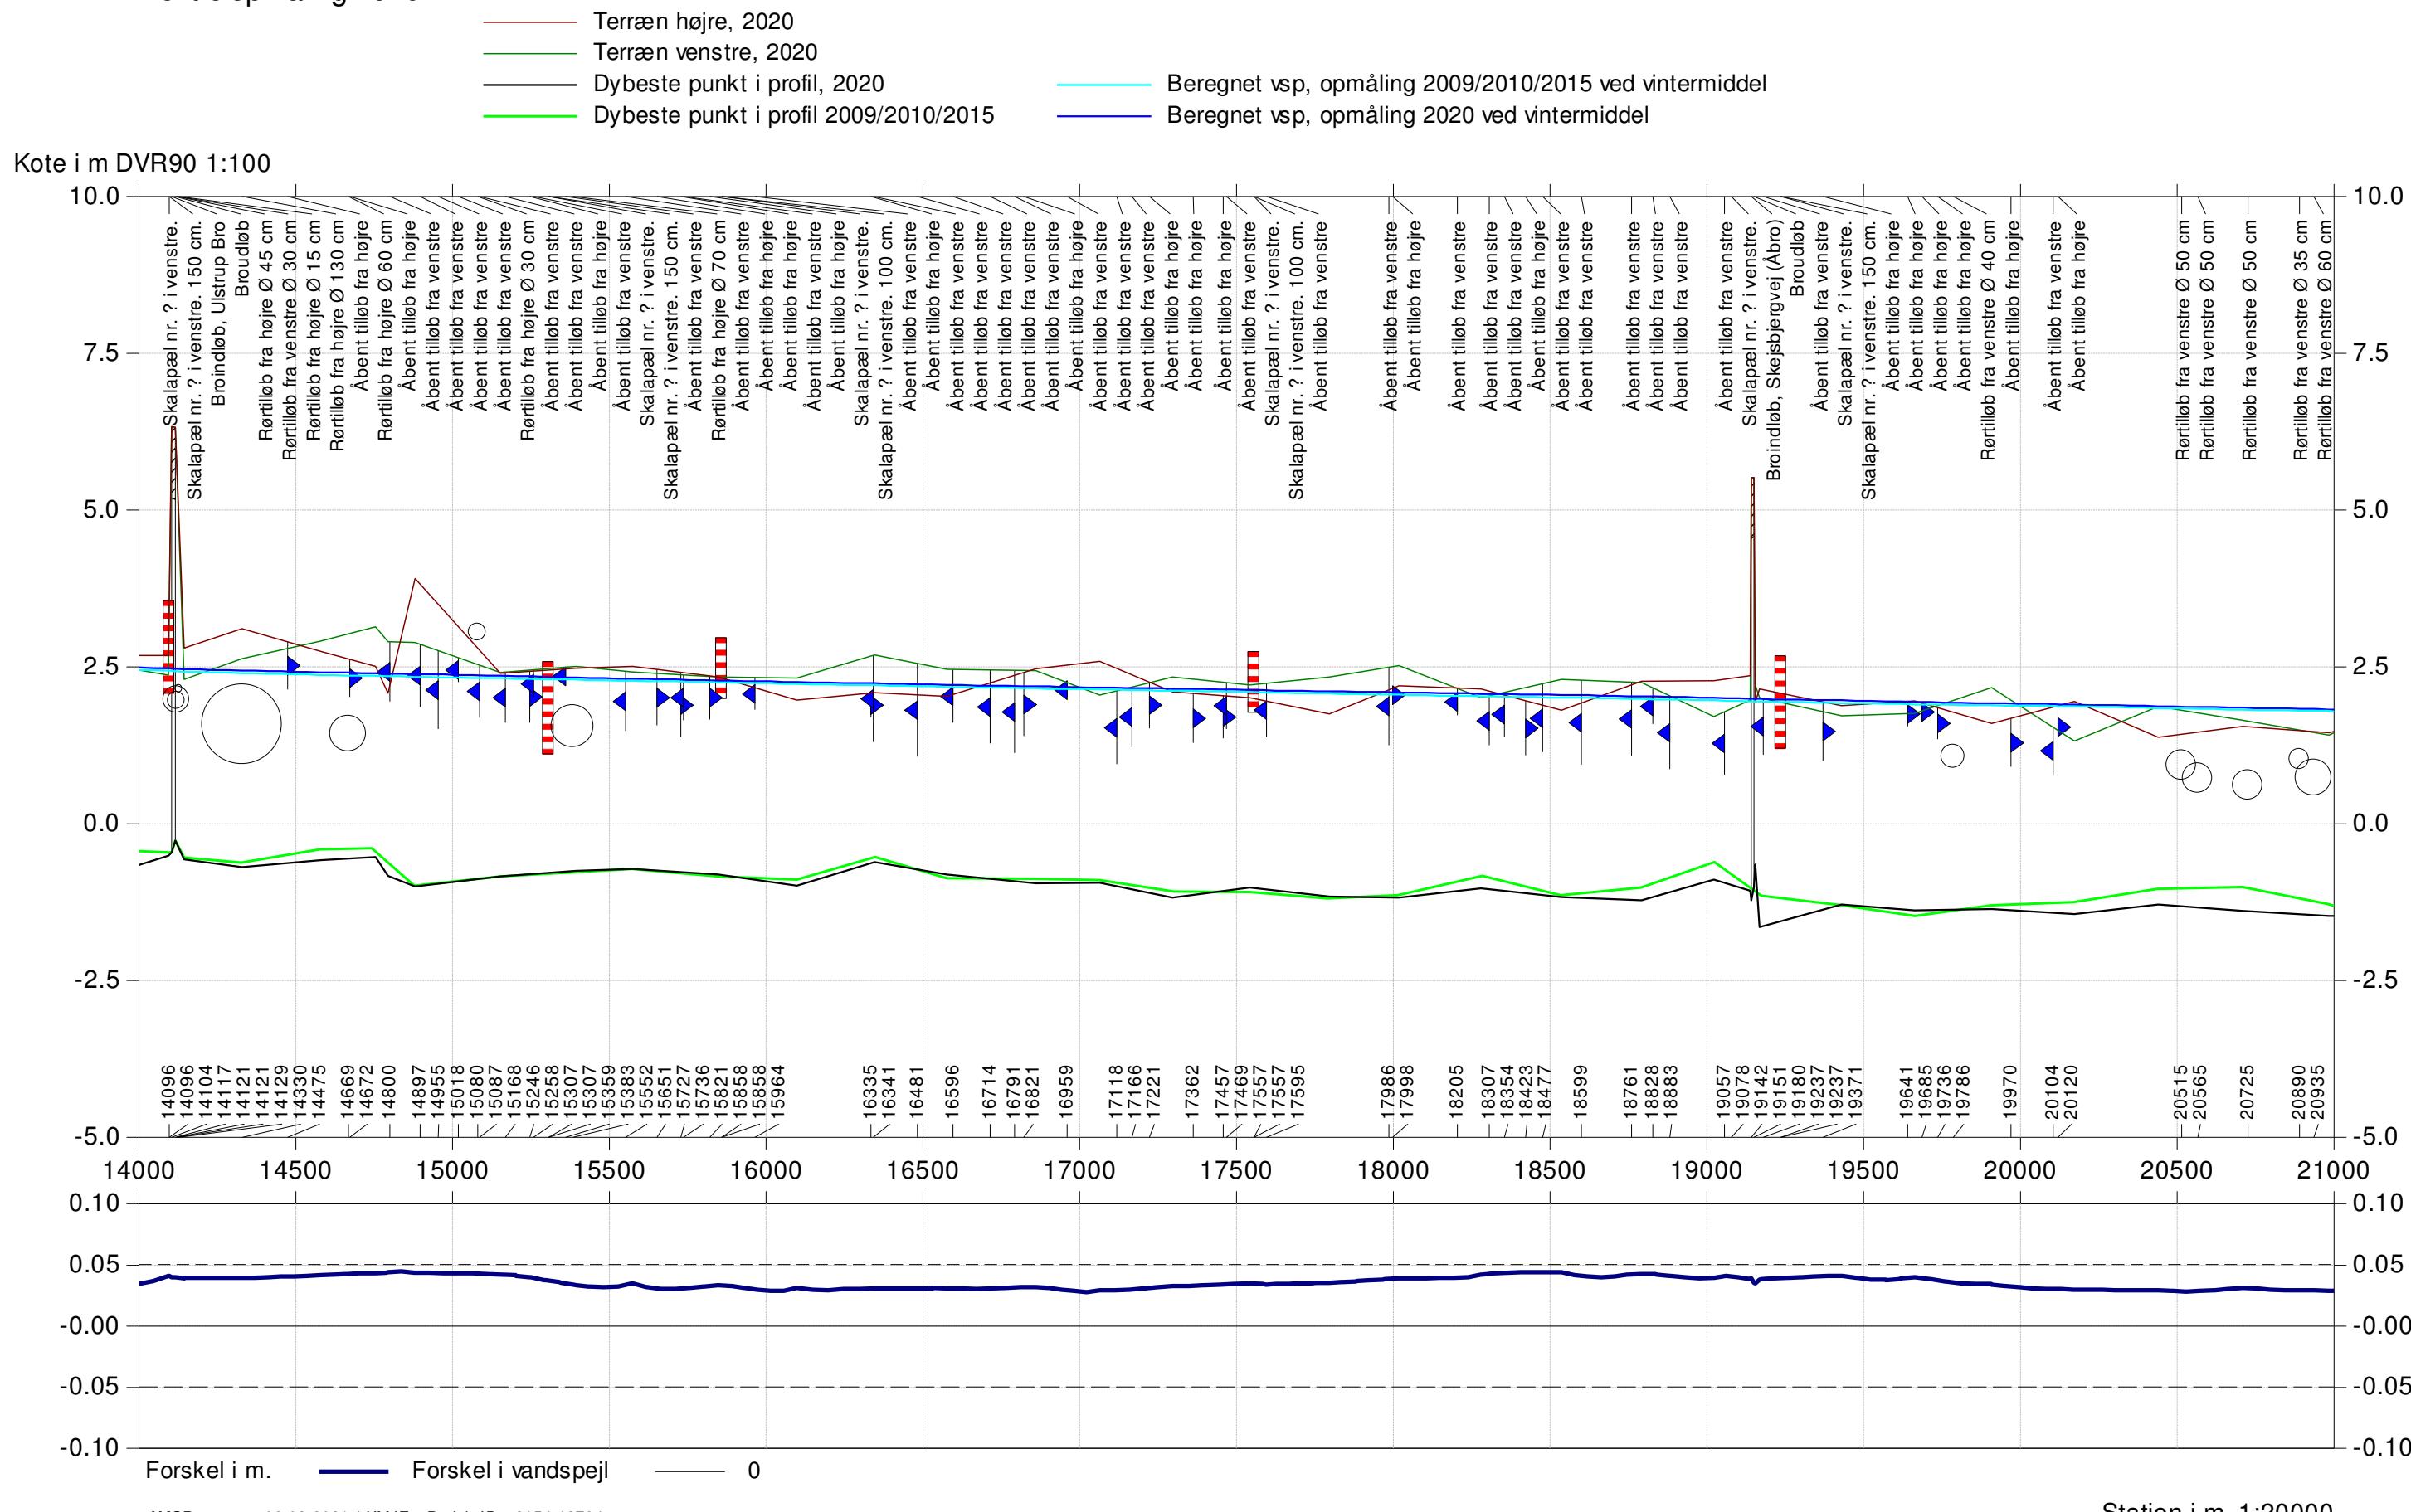
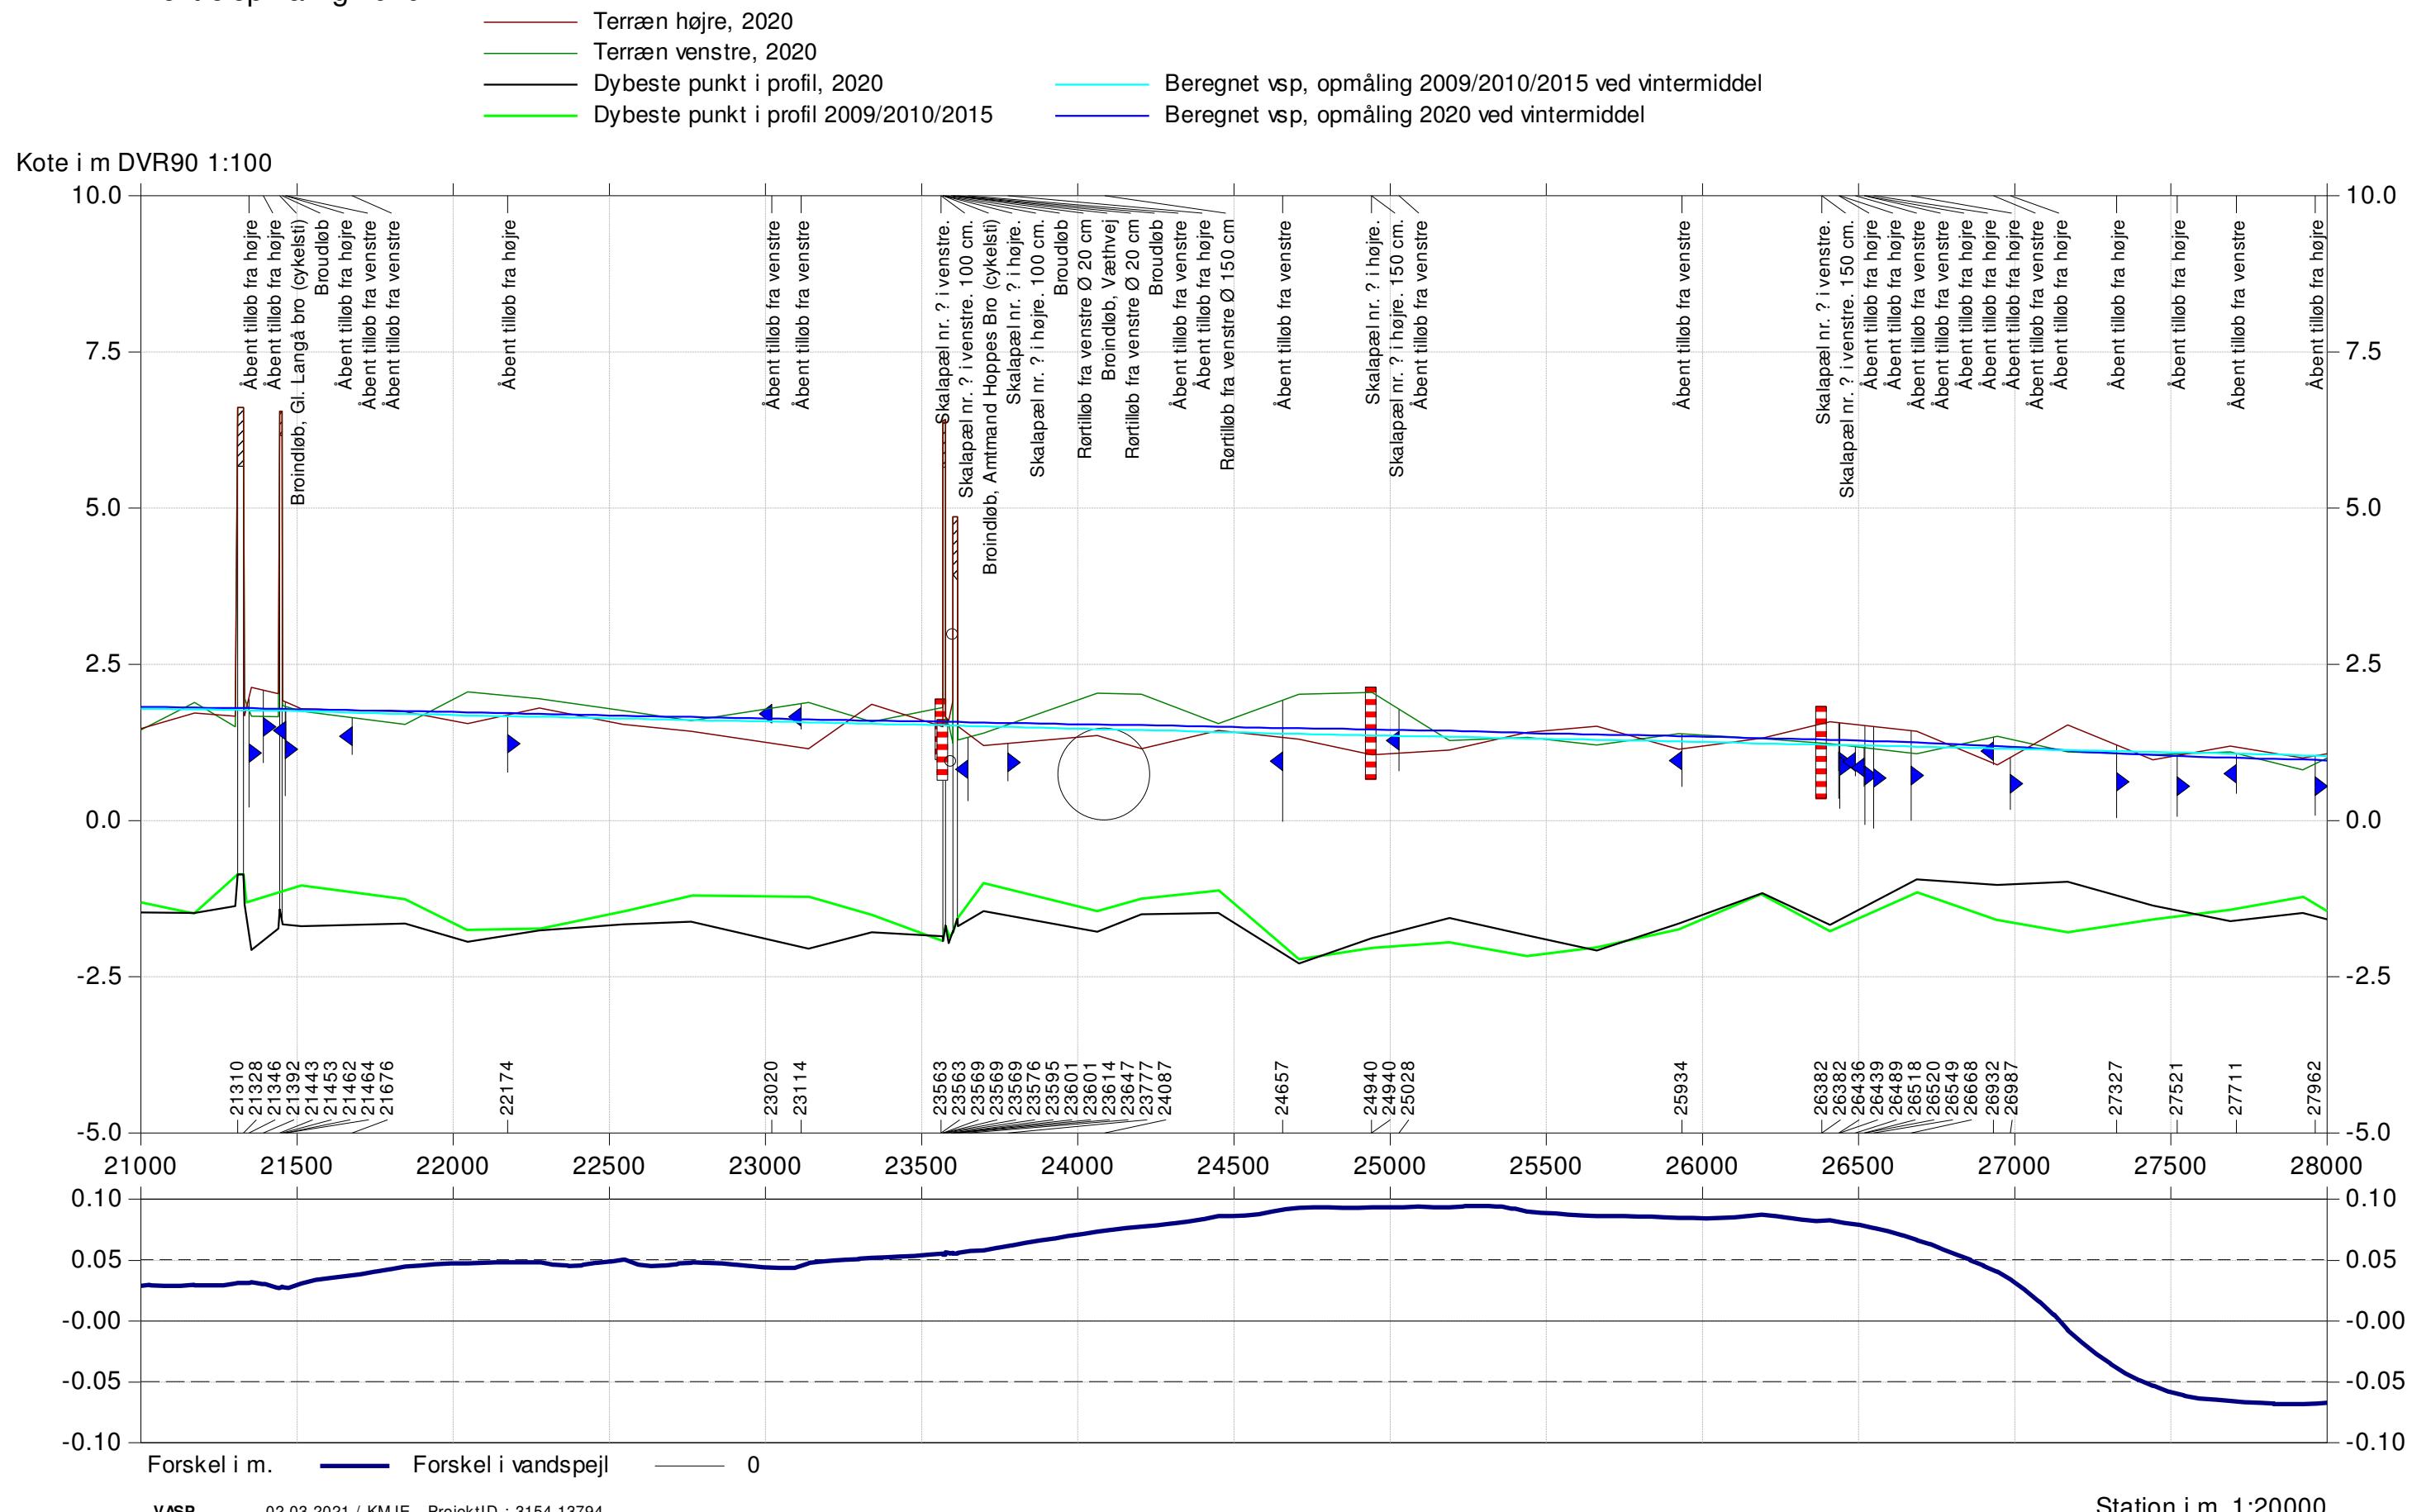
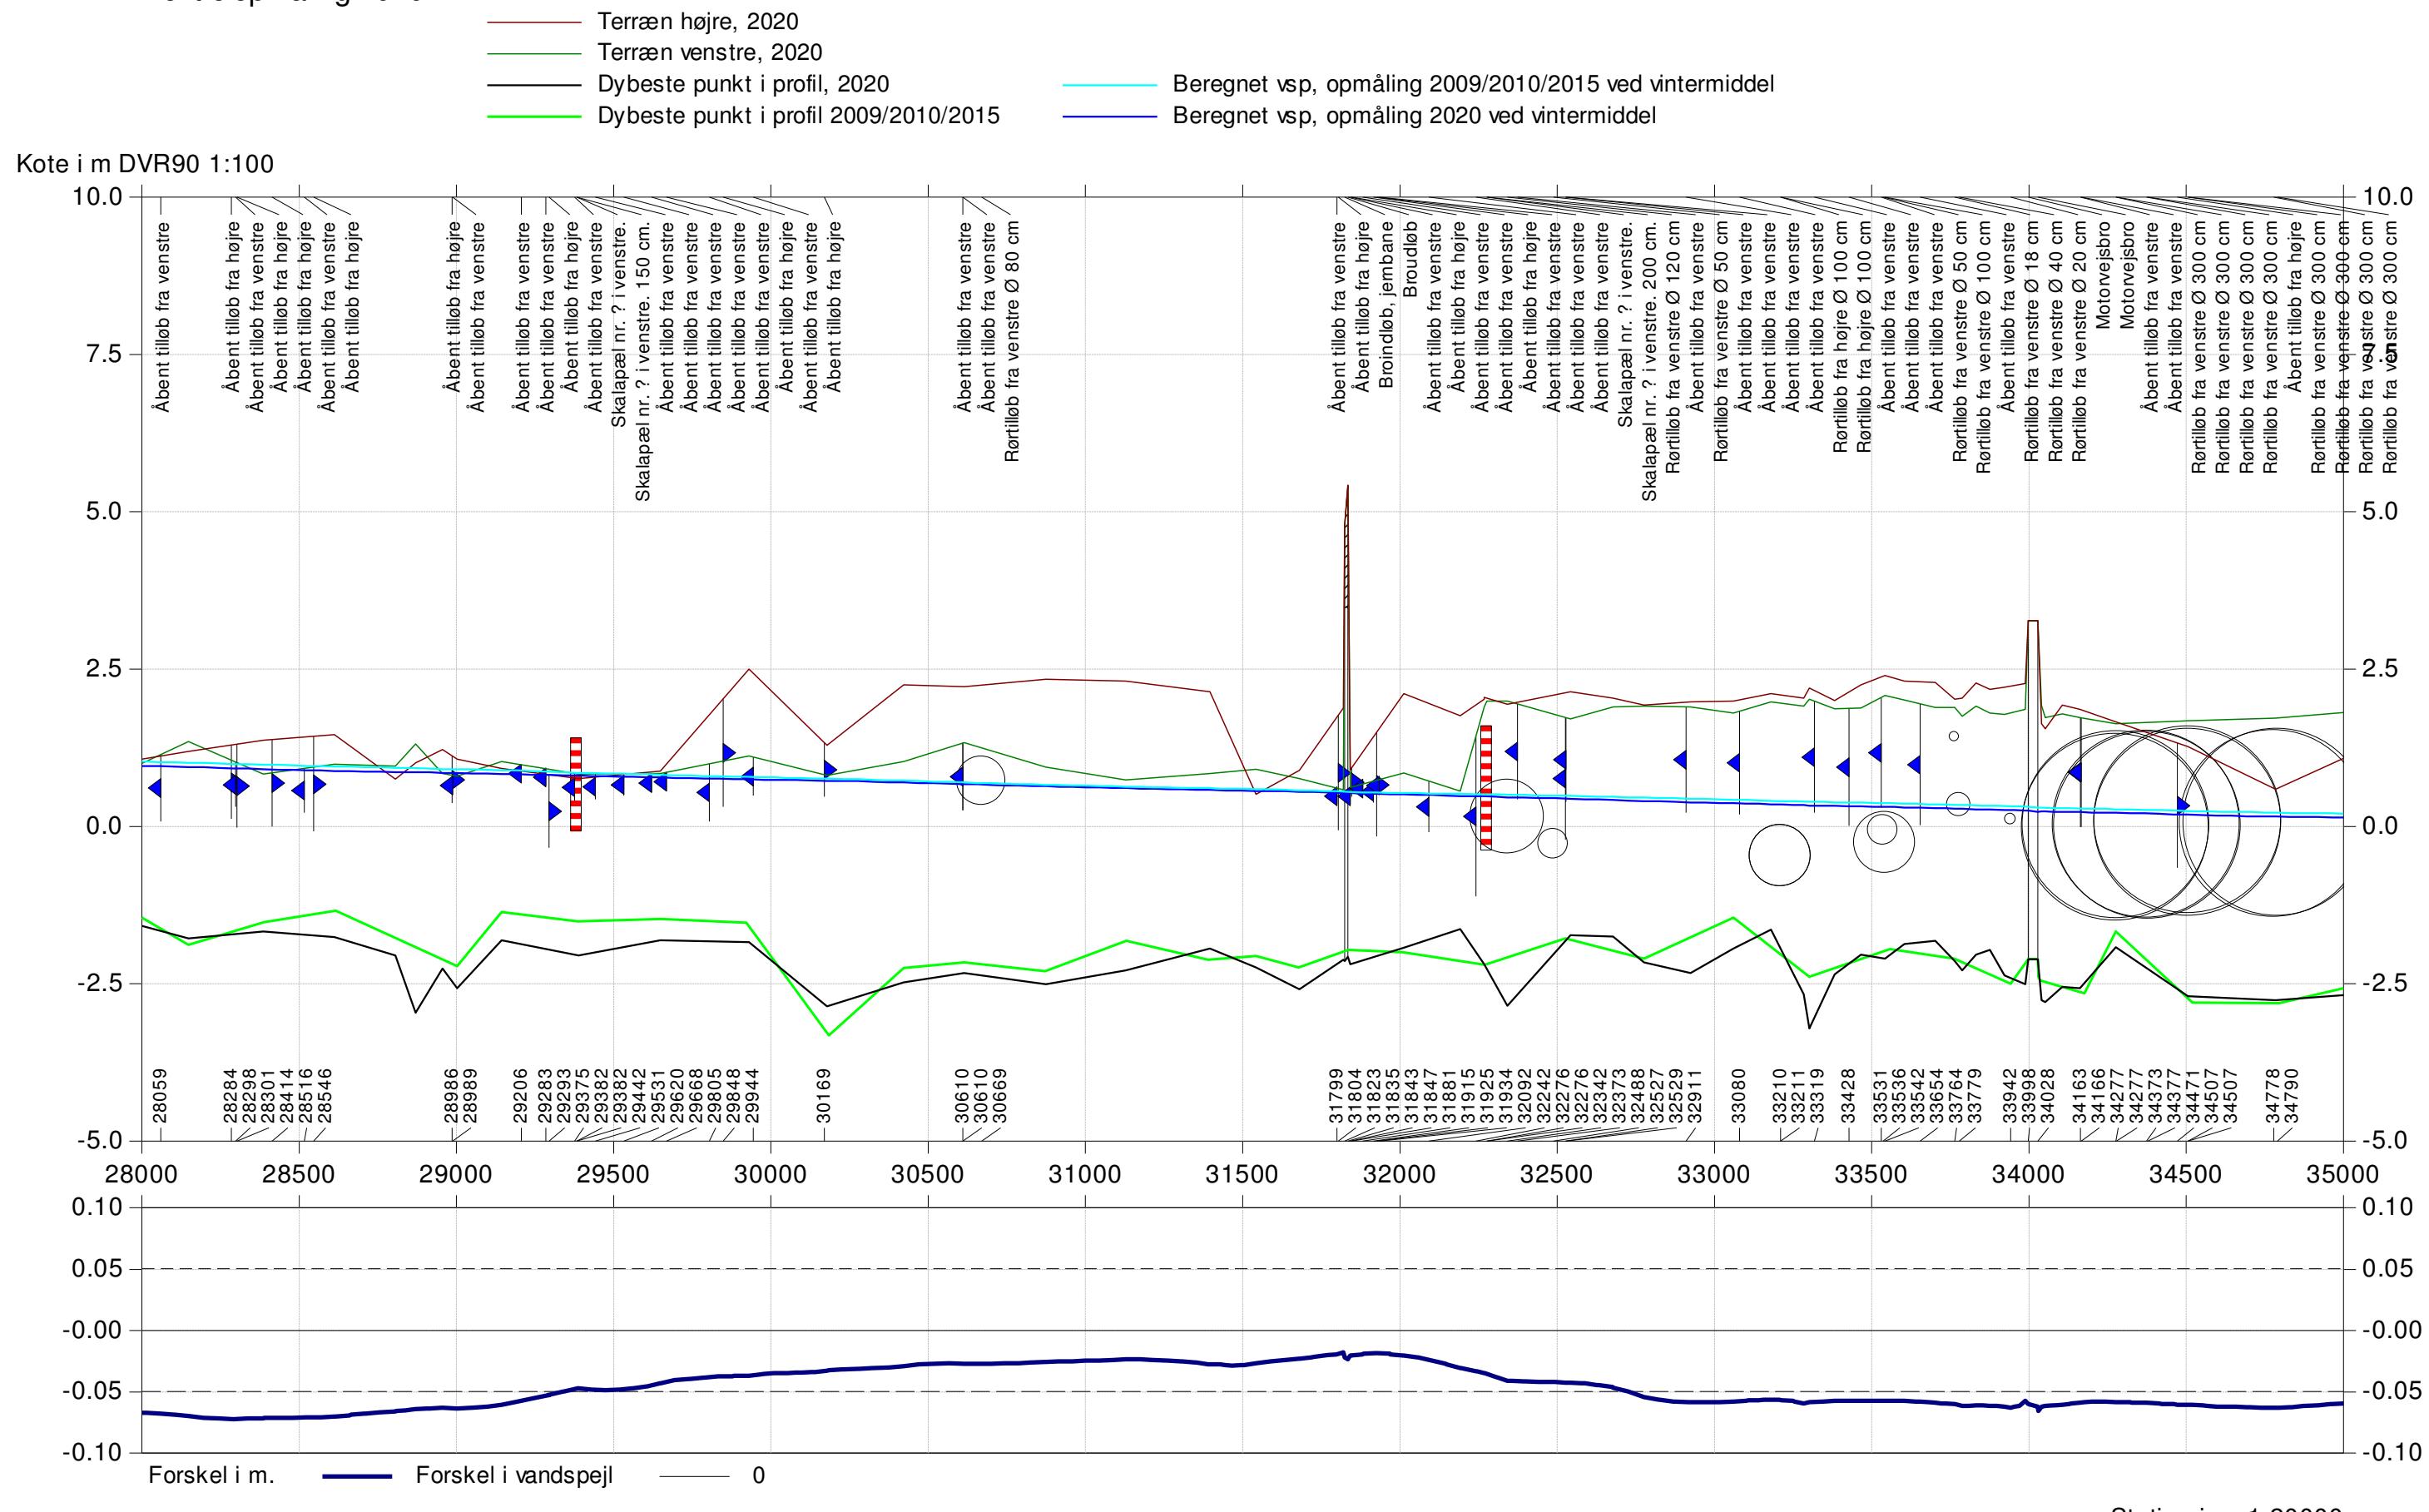
Resultatet af vandspejlsberegningen ses på bilag 4. Grafen nederst på bilaget viser forskellen i de to beregnede vandspejle.

Af bilag 4 ses, at forskellen på de to vandspejle generelt er sammenfaldene eller mindre end 5 cm på hele strækningen st. 0-23.500 m. Herefter ligger det beregnede vandspejl for opmåling 2020 optil 8 cm højere end det beregnede vandspejl for opmålingen 2009/2010/2015 til st. ca. 26.500 m, og det skyldes, at der i 2020 er fundet bundhævninger på strækningen st. 26.408-27.442 m.

Det ses også, at vandspejlet for 2020-opmålingen ligger 5-7 cm lavere end det beregnede vandspejl for opmålingen 2009/2010/2015 på strækningerne st. ca. 27.500-29.500 m og st. 32.500-36.000 m med et startvandspejl i kote 0 m DVR. Dette betyder, at vandløbet på disse strækninger i dag kan føre mere vand end ved opmålingen i 2010 og 2015, som er sammenligningsgrundlaget på den nedre del.

Ved st. 1.403 m ses ikke en vandspejlsstigning/vandspejlsstuvning opstrøms bundhævningen ved det beregnede vandspejl for 2020-opmålingen, så bundhævningen vurderes at have begrænset effekt på vandføringsevne.
