SILKEBORG KOMMUNE 2011
NOTAT NR. 2011-1
KONTROL AF VANDFØRINGSEVNEN I GUDENÅEN
PÅ STRÆKNINGEN MELLEM SILKEBORG OG TANGE SØ
14. APRIL 2011

BILAG 1. Q/H-KURVER FOR KONTROLSTATIONERNE I GUDENÅEN PÅ STRÆKNINGEN MELLEML SILKEBORG OG TANGE SØ

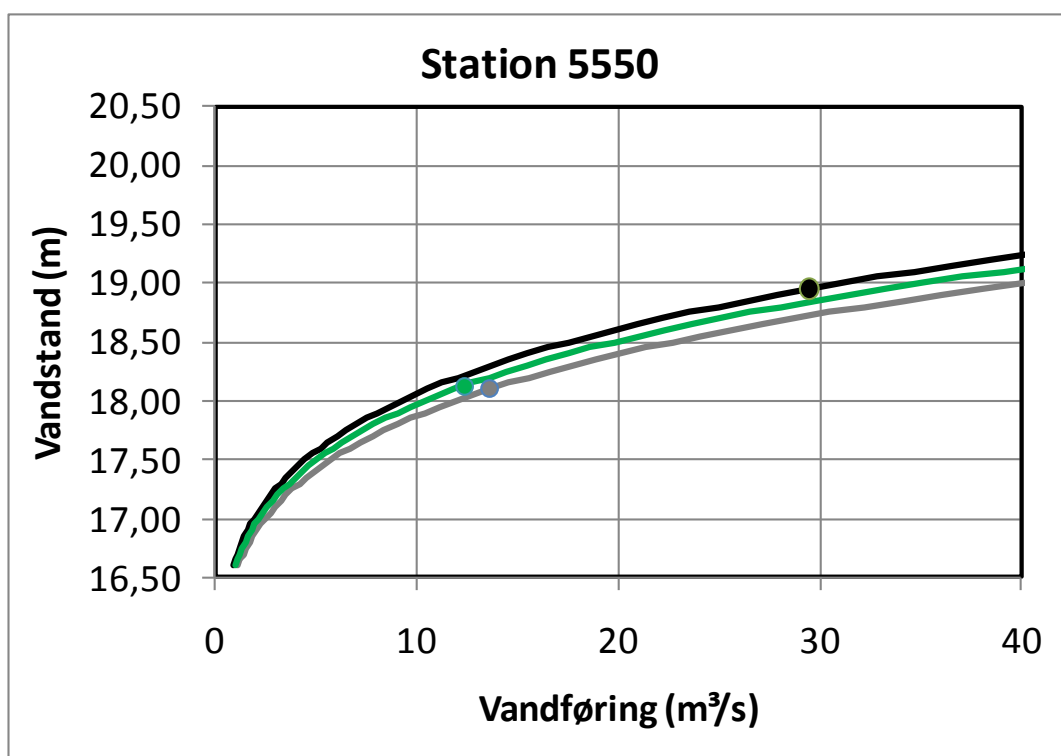
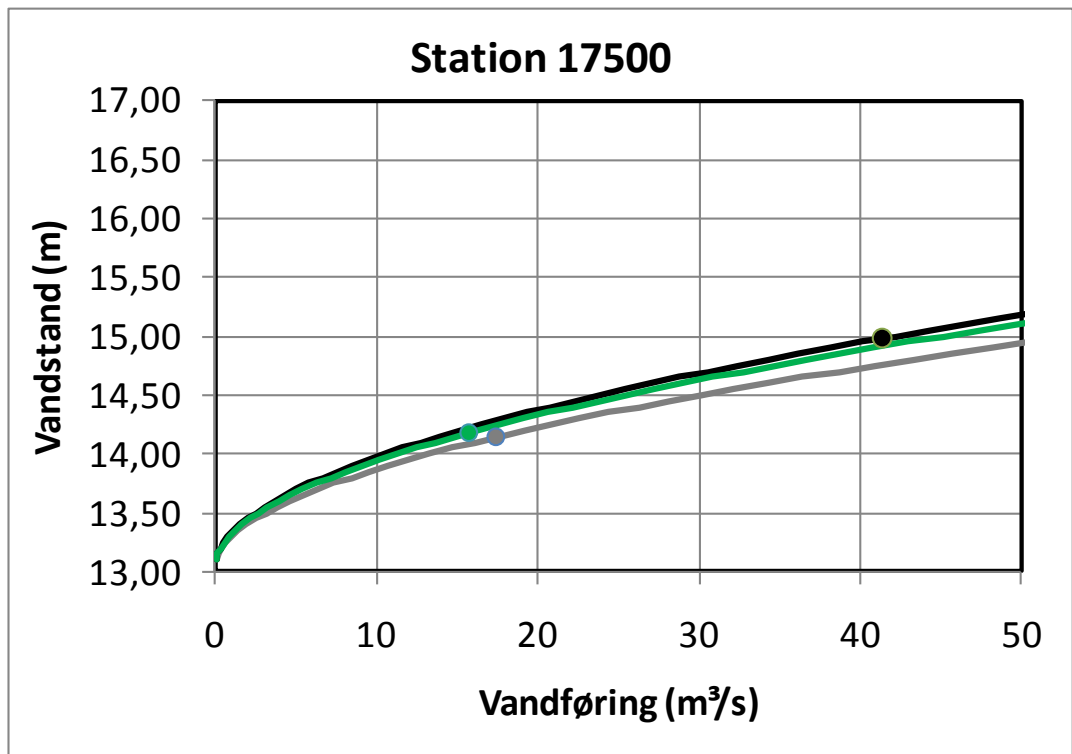
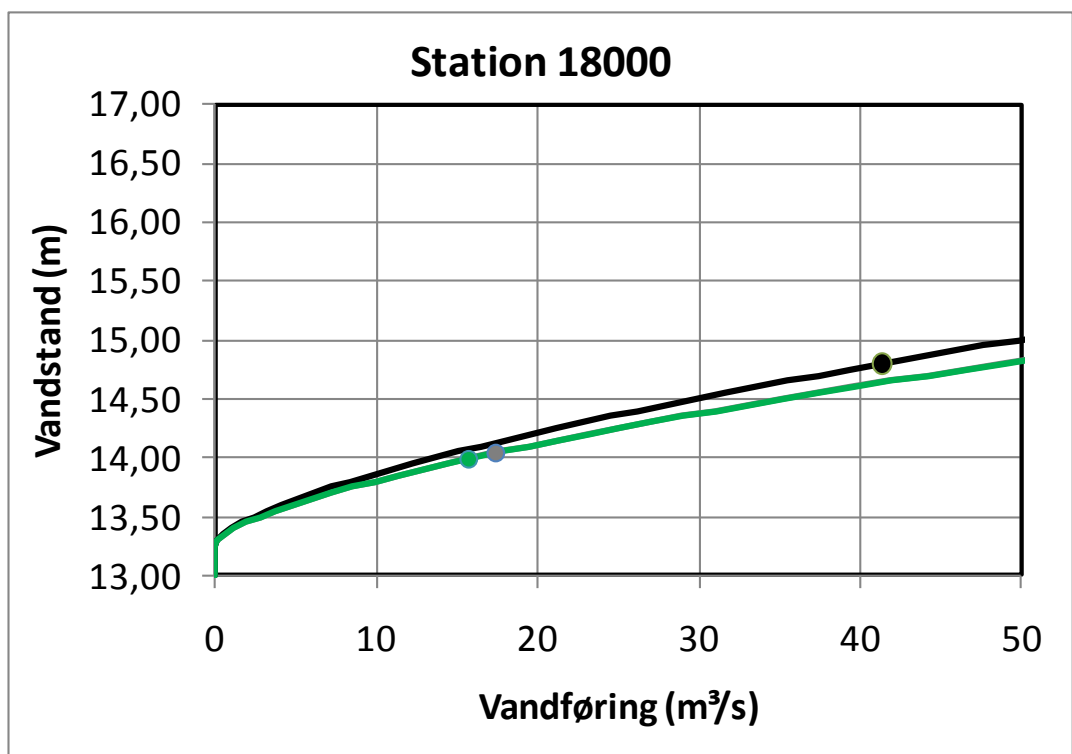
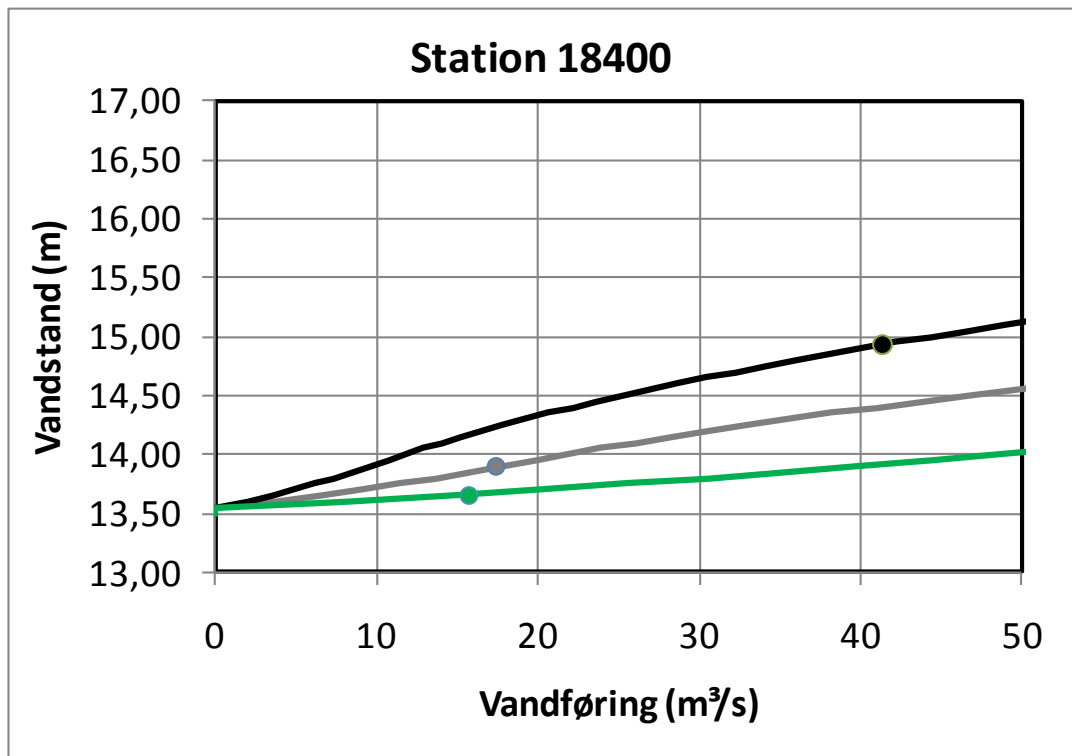
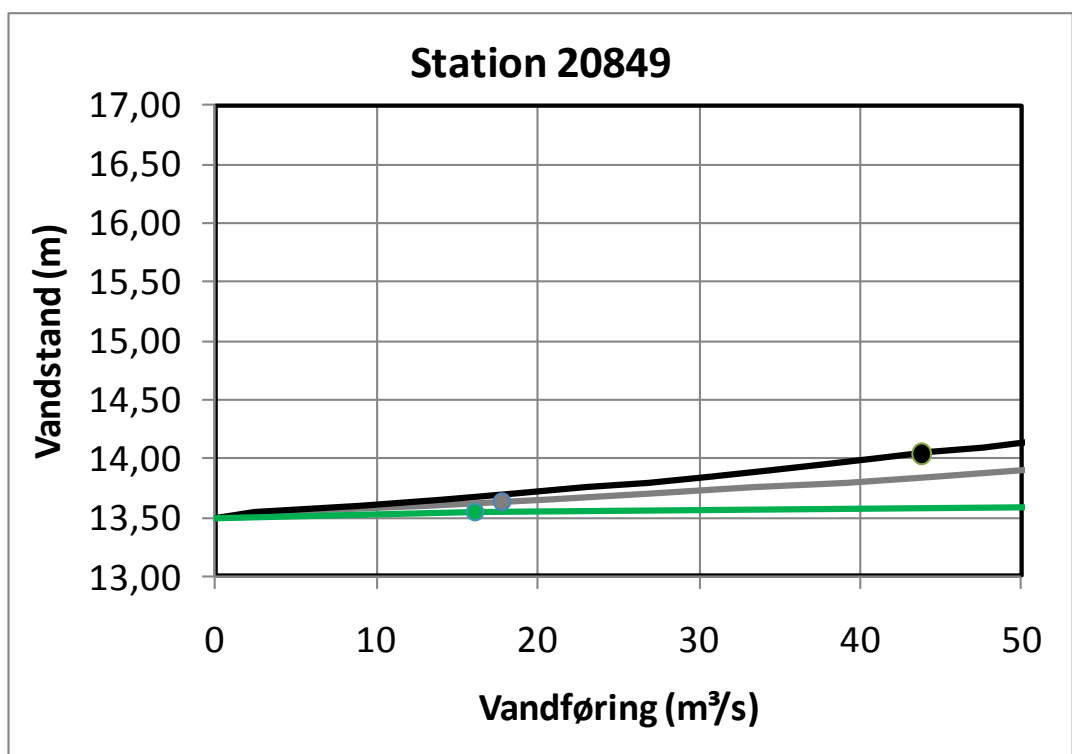
For hver kontrolstation er vist en graf med 3 Q/H-kurver.

Den grønne kurve viser vandføringsevnen i 2011, beregnet på grundlag af skalaflæsninger og vandføringsmålinger i april 2011.

Den grå kurve viser vandføringsevnen i 2010, beregnet på grundlag af skalaflæsninger og vandføringsmålinger i april 2010.

Den sorte kurve viser den vandføringsevne, der ifølge regulativet skal være til stede i det grødefrie vandløb.

Der er opstillet 2 sæt Q/H-relationer (-kurver) for i alt 17 stationer. Den grønne Q/H-kurve viser vandføringsevnen på kontroltidspunktet, mens den sorte kurve viser regulativets krav til vandføringsevnen. Til sammenligning er vist vandføringsevnen på kontroltidspunktet i april 2010 (grå kurve)

Hvis den grønne (og grå) kurve ligger under eller er sammenfaldende med den sorte kurve, vurderes regulativets krav at være opfyldt. Hvis den grønne (og grå) kurve ligger over den sorte kurve, vurderes regulativets krav til vandføringsevnen ikke at være opfyldt.

Beregningerne viser, at der på ingen af kontrolstationerne var betydende overskridelser af regulativets kravværdier, og på de fleste stationer var der en betydelig margin mellem det beregnede vandspejl ved medianmaksimumsvandføringen og regulativets kravkoter, se tabel 3.3 og bilag 1.
