**SILKEBORG KOMMUNE 2011****NOTAT NR. 2011-6. VURDERING AF VANDFØRINGSEVNEN I GUDEN-  
ÅEN PÅ STRÆKNINGEN MELLEM SILKEBORG OG TANGE SØ I RELA-  
TION TIL NIRAS' KORRIGEREDE KRAVKOTER OG FORSLAG TIL TIL-  
SYNSSTRATEGI****Rekvirent**

Projekt : 1390900491  
Projektleder : Bjarne Moeslund  
Tekst : Bjarne Moeslund  
Beregninger : Klaus Schlüsen  
Kvalitetssikring : Lars Bo Christensen  
Revisionsnr. : Endelig  
Godkendt af : Henrik Vest Sørensen  
Udgivet : September 2011

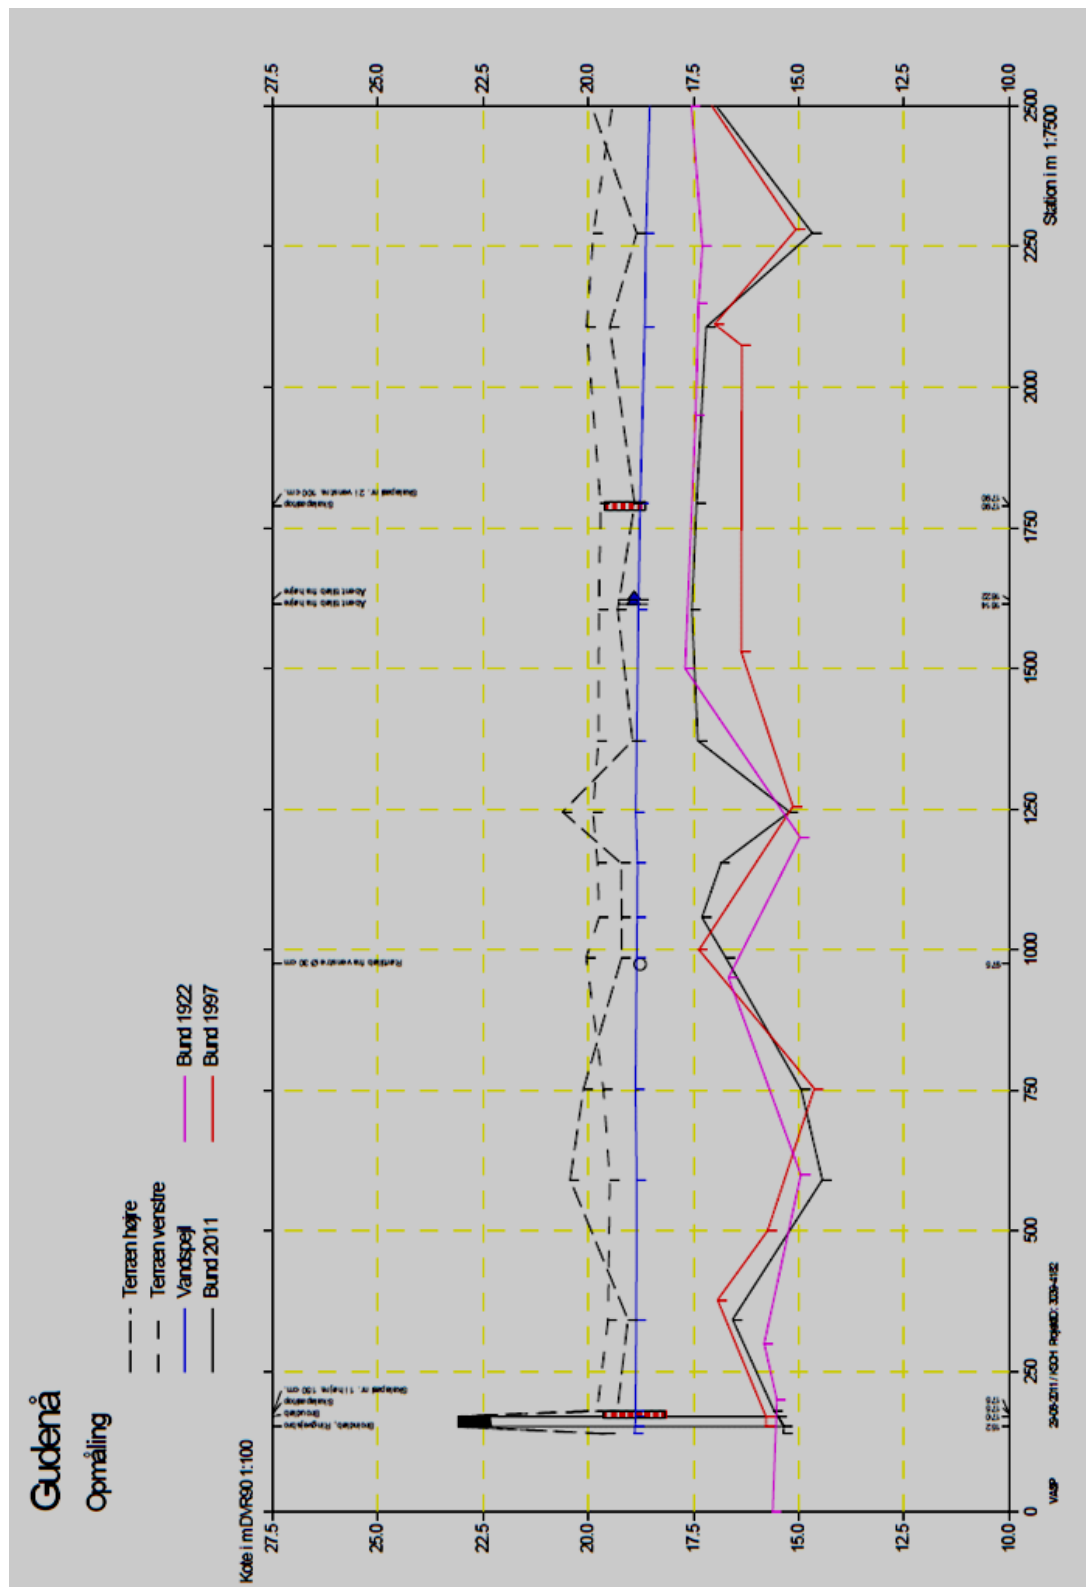
## **BILAG 2 - SAMMENLIGNING AF OPMÅLINGERNE FRA 1997 OG 2011**

Til belysning af, hvorledes man tolker eventuelle forskelle mellem opmålinger, er der på grundlag af omstående figur redegjort for forskelle og ligheder mellem opmålingerne i 1997 og 2011 på en strækning, hvor der af Vandløbslauget GST hævdes at være sket aflejringer, og hvor der følgelig er krævet oprensning. Til sammenligning viser figuren også resultatet af opmålingen i 1922 (violet streg).

Den røde og den sorte fuldt optrukne streg viser bundlinjens forløb på grundlag af opmålingerne i 1997 henholdsvis 2011. De små lodrette markeringer på de to bundlinjer viser de målepunkter, mellem hvilke bundlinjerne er tegnet.

Ser man på tætheden af målepunkter, viser det sig, at der i 2011 er målt med større punkttæthed end i 1997. Det betyder, at bundlinjen i 1997 er tegnet mellem målepunkter, der ligger med større afstand end målepunkterne i 2011. Det har som konsekvens, at bundlinjen i 1997 ikke afspejler forholdene mellem målepunkterne med samme nøjagtighed som bundlinjen i 2011. Helt konkret betyder den større afstand mellem målepunkterne, at eventuelle huller i eller buler på bunden ikke fremgår af bundlinjens forløb.

Dette forhold ses tydeligt illustreret mellem station 1000 og 1250. I 1997 er der et målepunkt i station 1000 og et i station 1250, hvorfor bundlinjen på denne strækning er tegnet som et ret linje mellem disse to punkter. I 2011 er der 4 målepunkter på denne strækning, og to af dem viser en bundkote over bundlinjen fra 1997.

Denne forskel kan tolkes som om, der siden 1997 er sket en aflejring på strækningen, men fordi opmålingen i 1997 ikke indeholder de to mellemste målepunkter fra 2011-opmålingen, kan man ikke ud fra de tegnede bundlinjer med sikkerhed sige, at der er tale om reelle aflejringer. Og mod antagelsen om aflejringer taler den kendsgerning, at der på hele den illustrerede strækning er en høj grad af sammenfald mellem de to bundlinjer på steder, hvor målepunkterne er sammenfaldende.

Forskellen mellem de to bundlinjer er endnu mere udtalt på strækningen mellem station 1350 og station 2100. Der er både i 1997 og 2011 opmålt i alt 4 punkter, men kun i enderne er der sammenfald mellem målepunkterne. Forskellen i beliggenheden af de to mellemliggende punkter gør, at bundlinjerne er tegnet med forskelligt forløb, uden at det nødvendigvis betyder, at der er reelle forskelle, i det aktuelle eksempel en bundhævning fra 1997 til 2011.

For antagelsen om åens formstabilitet taler det faktum, at hvor der ved de to opmålinger er sammenfald mellem målepunkterne, er der også en høj grad af sammenfald med hensyn til de målte bundkoter.

Som konsekvens af, at forskellene mellem de to opmålinger giver forskellige forløb af de tegnede bundlinjer, og fordi regulativet ikke opererer med krav til vandløbets skikkelse, men med krav til vandløbets vandføringsevne, kan behovet for oprensning ikke afgøres ud fra bundlinjernes forløb og eventuelle forskelle herimellem.

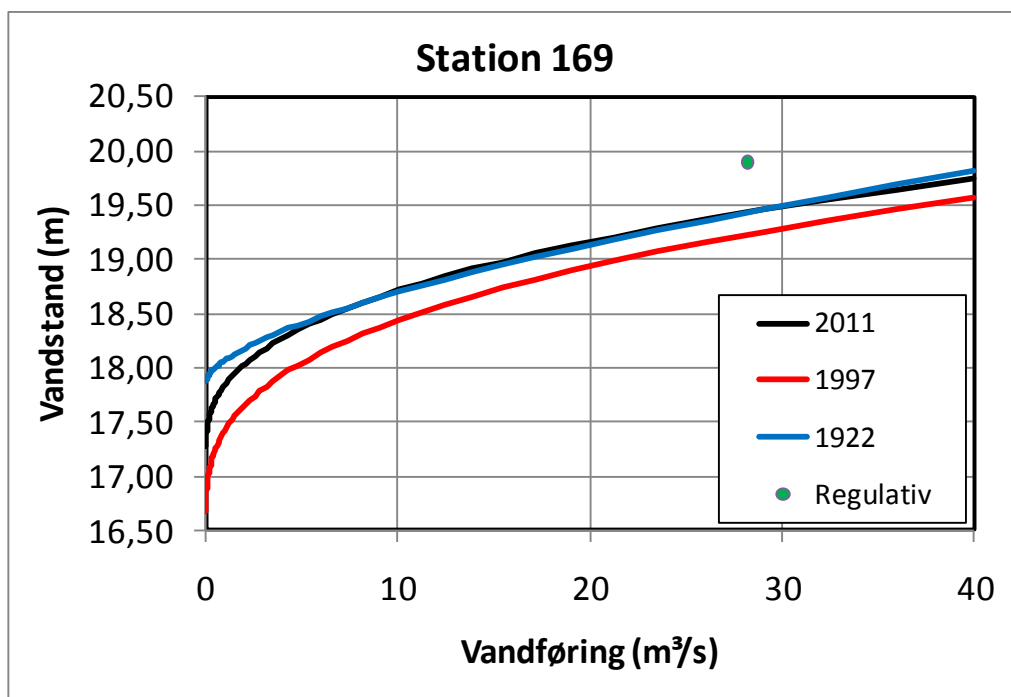
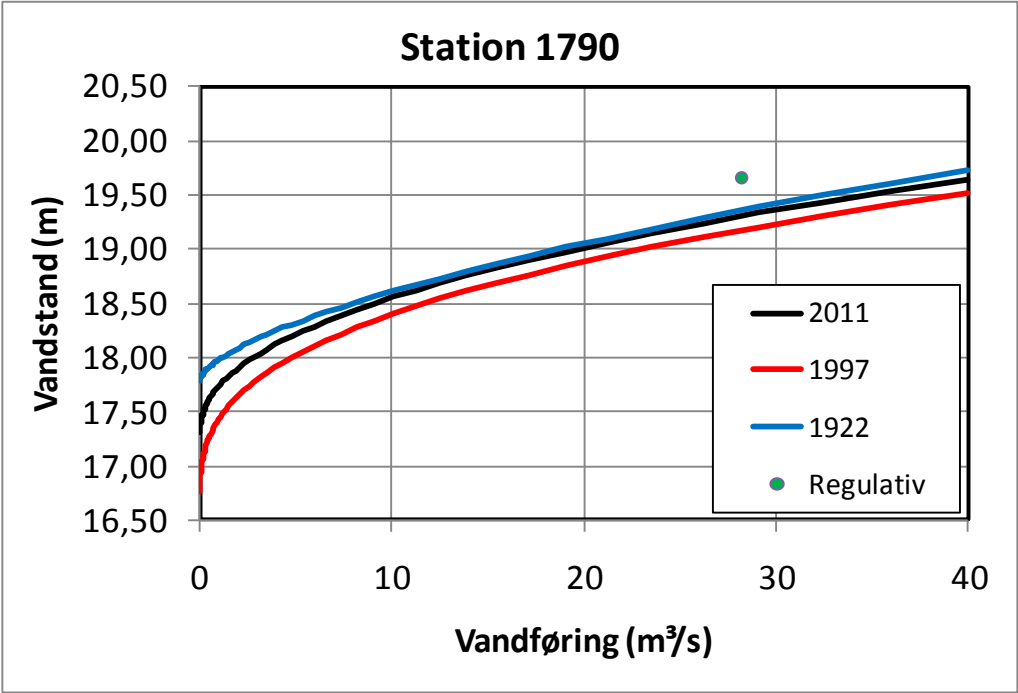
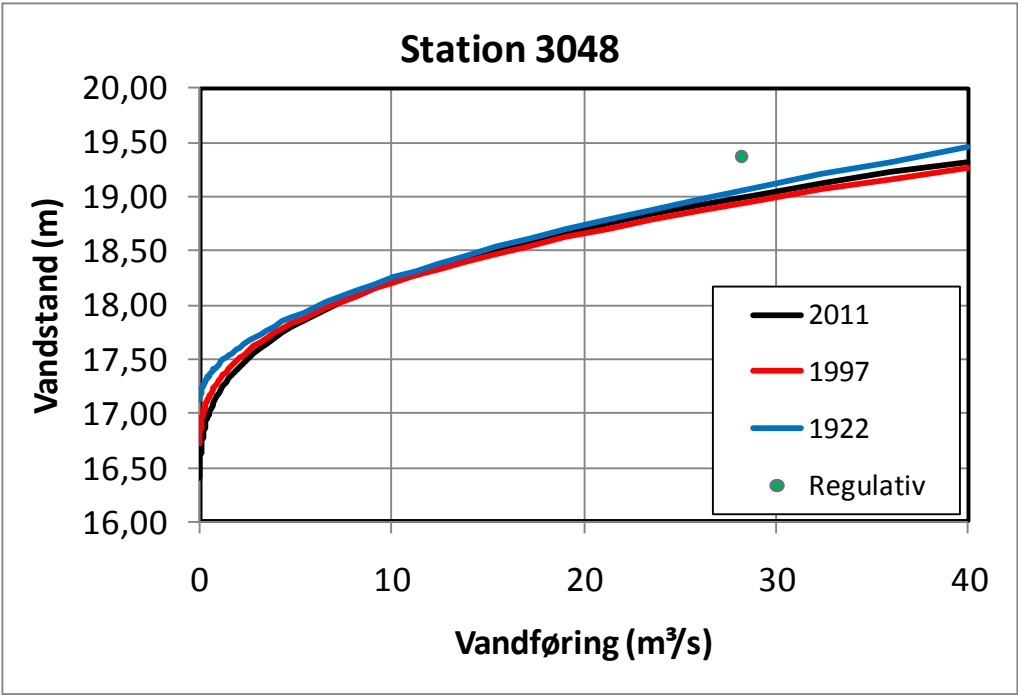
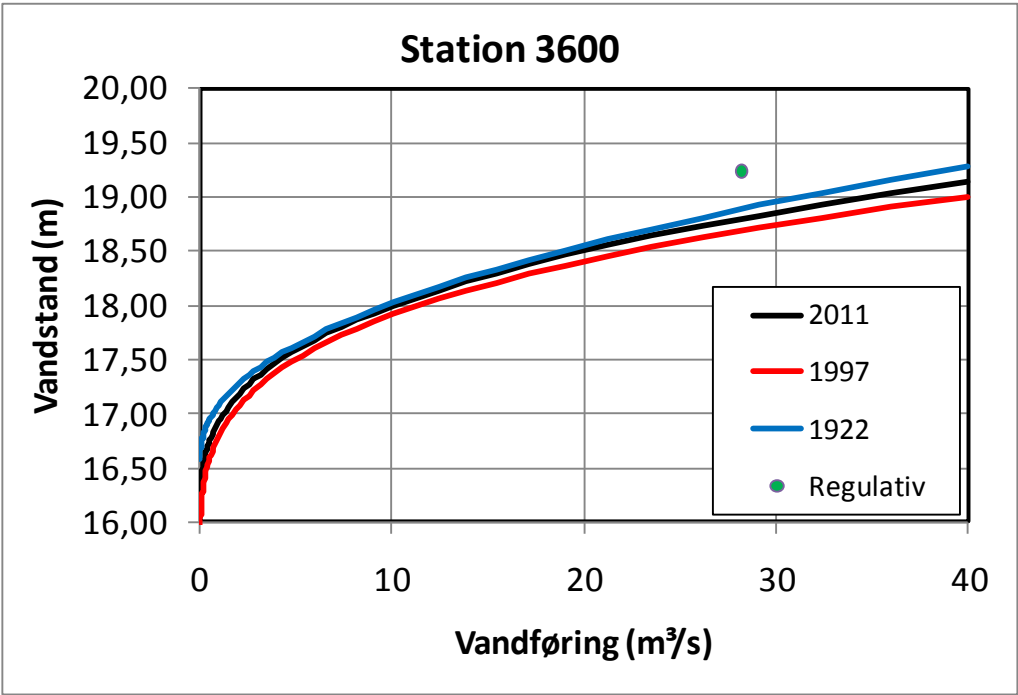
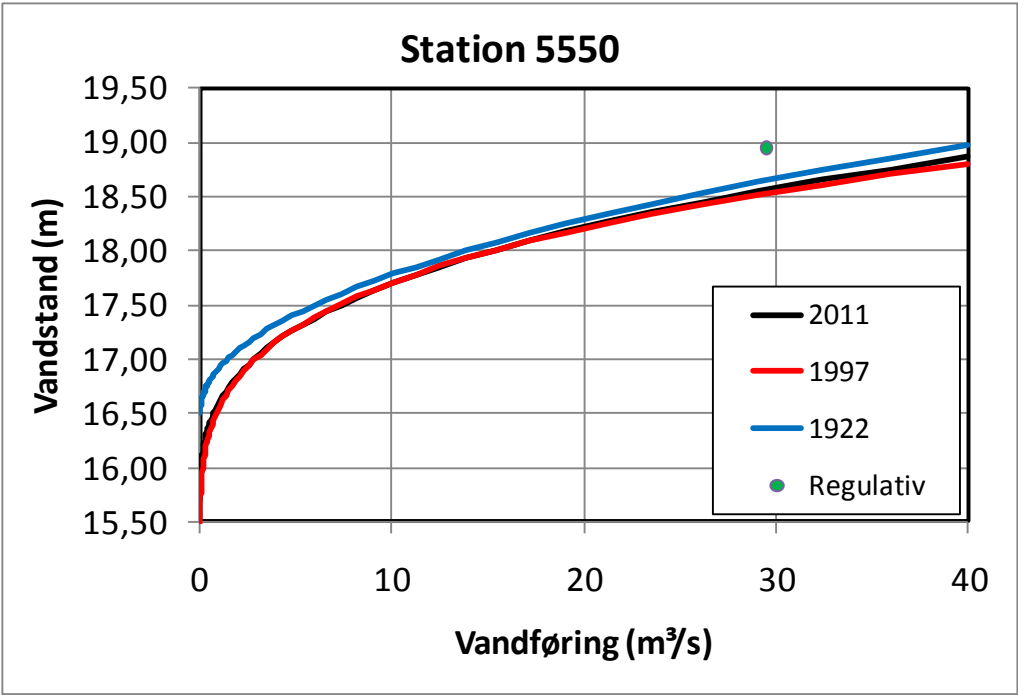
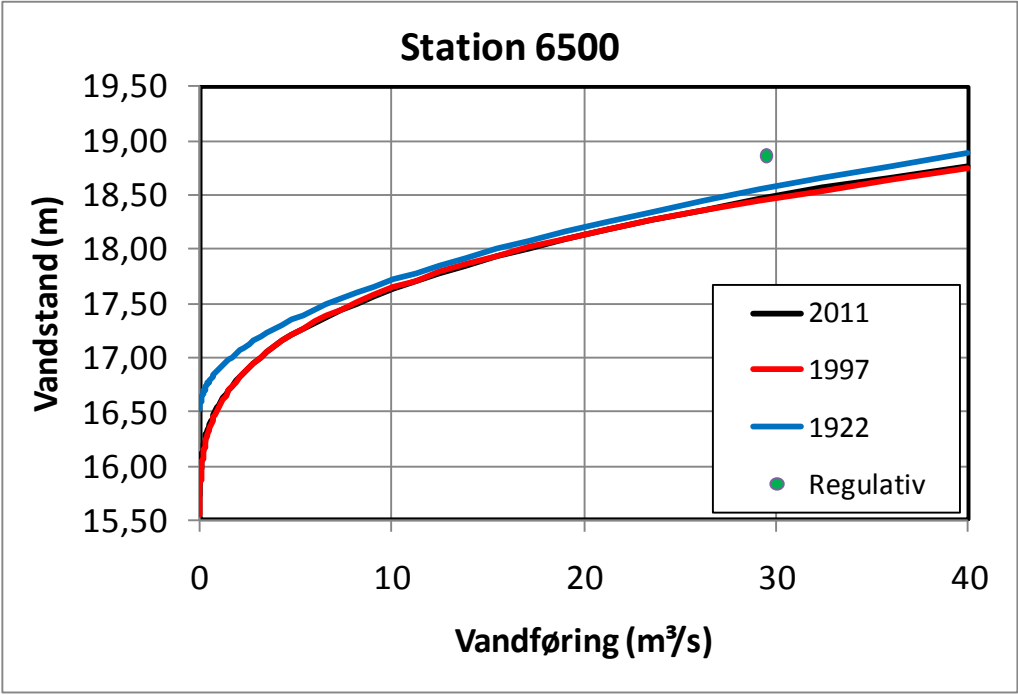
**Bilag 6 - Sammenlignende plots af vandføringsevne i regulativets kontrolstationer, beregnet på grundlag af opmålingerne i 1922, 1997 og 2011.**

Graferne viser vandføringsevnen i hver af regulativets kontrolstationer. Vandføringsevnen er givet i form af Q/H-kurver ved anvendelse af Manningtal 24, der svarer til regulativets angivelse for vandløbet i grødefri tilstand. Der er beregnet vandføringsevne på grundlag af opmålingerne fra 1922, 1997 og 2011. For hver af kontrolstationerne er vist regulativets kravkote, hvis beliggenhed i forhold til X-aksen svarer til regulativets kravvandføring i den pågældende station. Y-aksen (vandstand) angiver vandspejlskoten i DVR90.

Bemærk: der er ikke beregnet vandføringsevne for station 20.849 (Borre Å), idet vandløbet her er påvirket af Tange Sø.
