Gudenå OS Tange Sø

Opmåling 2020

Bilag 8

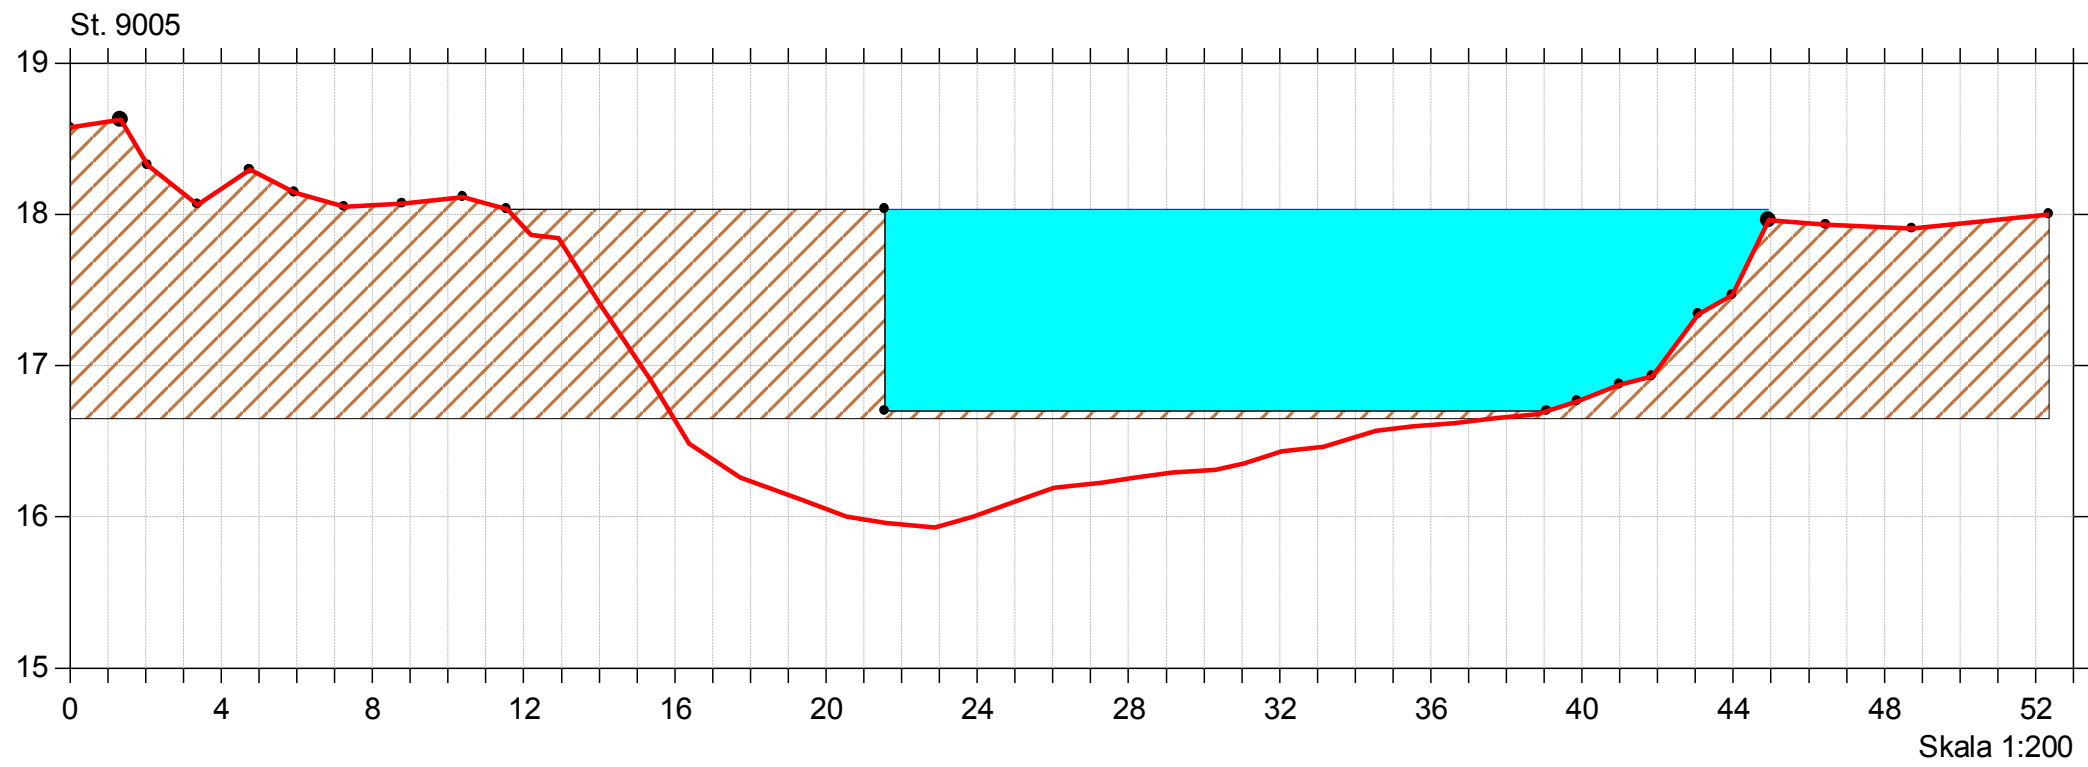
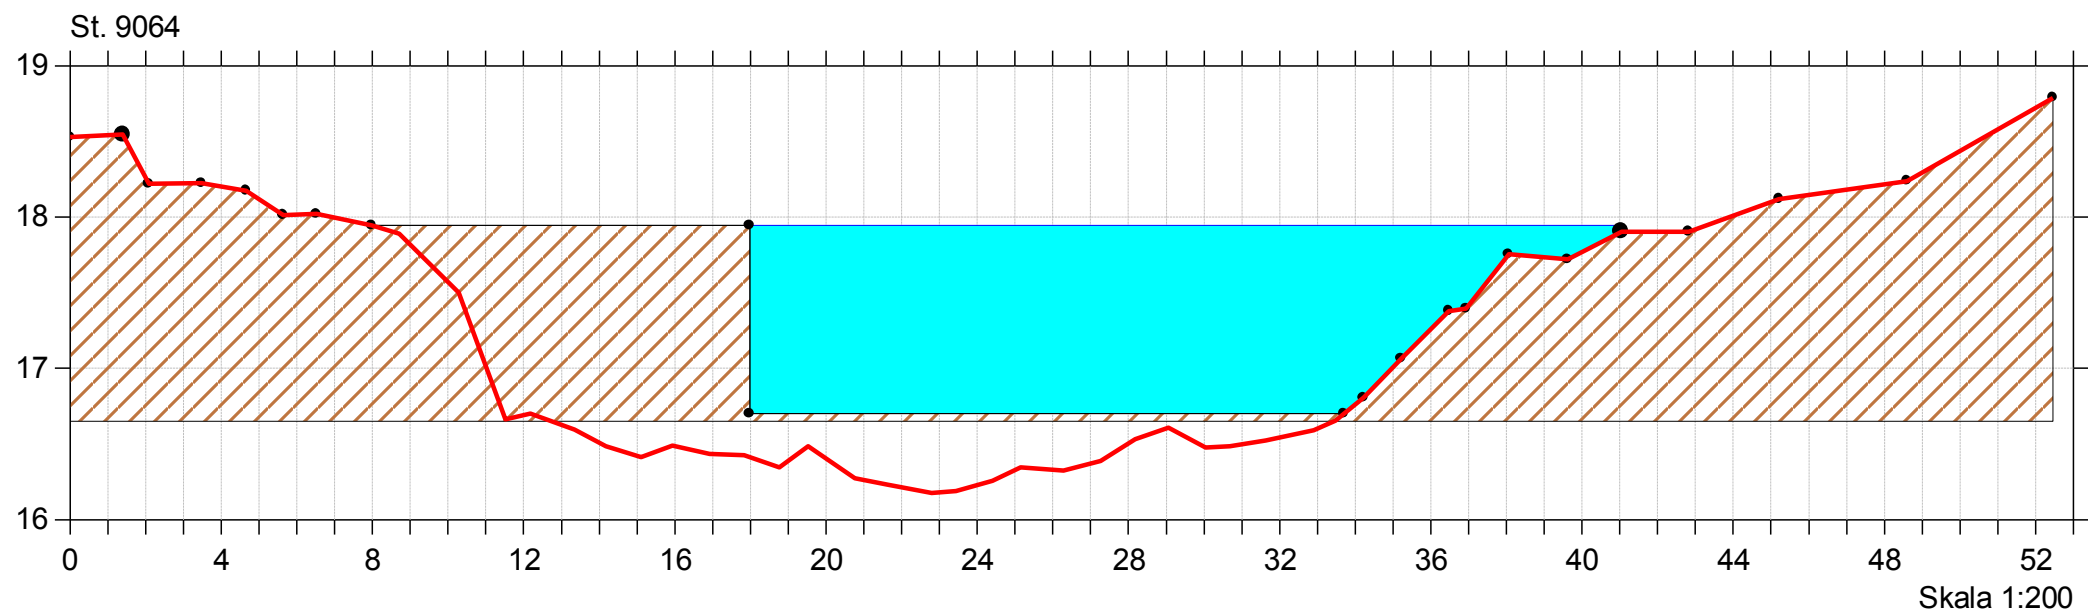
Lodret akse : Kote i m DVR90, skala 1:50
Vandret akse : Afstand i m, skala 1:50

—●— Opmåling udført af Orbicon/WSP maj 2020
▨ Opmåling udført af Orbicon/WSP maj 2020_med fiktiv indsnevring og bundhævning

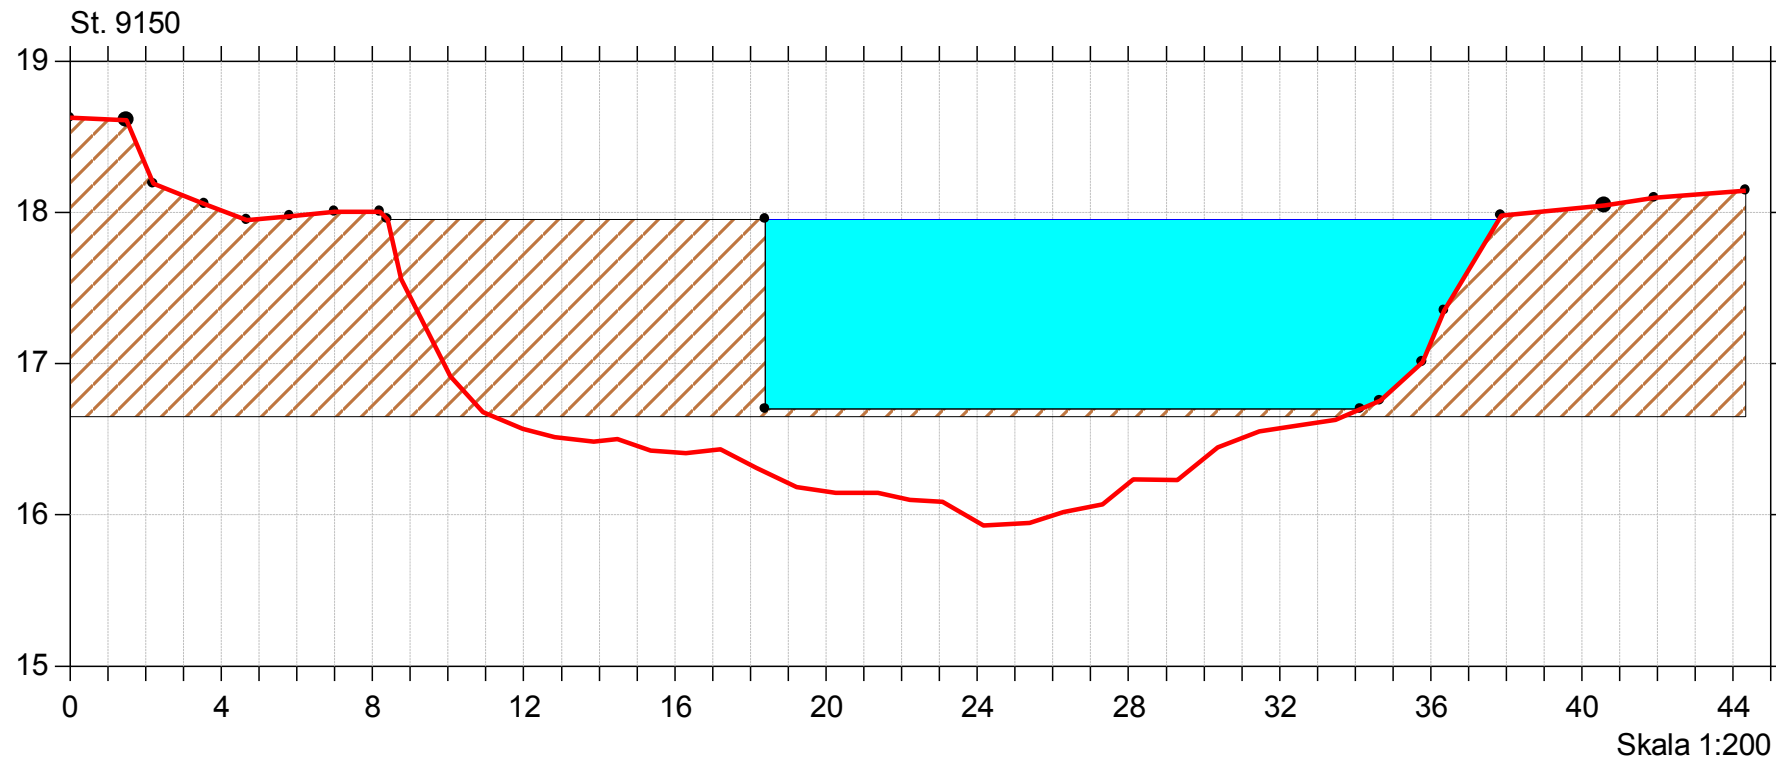
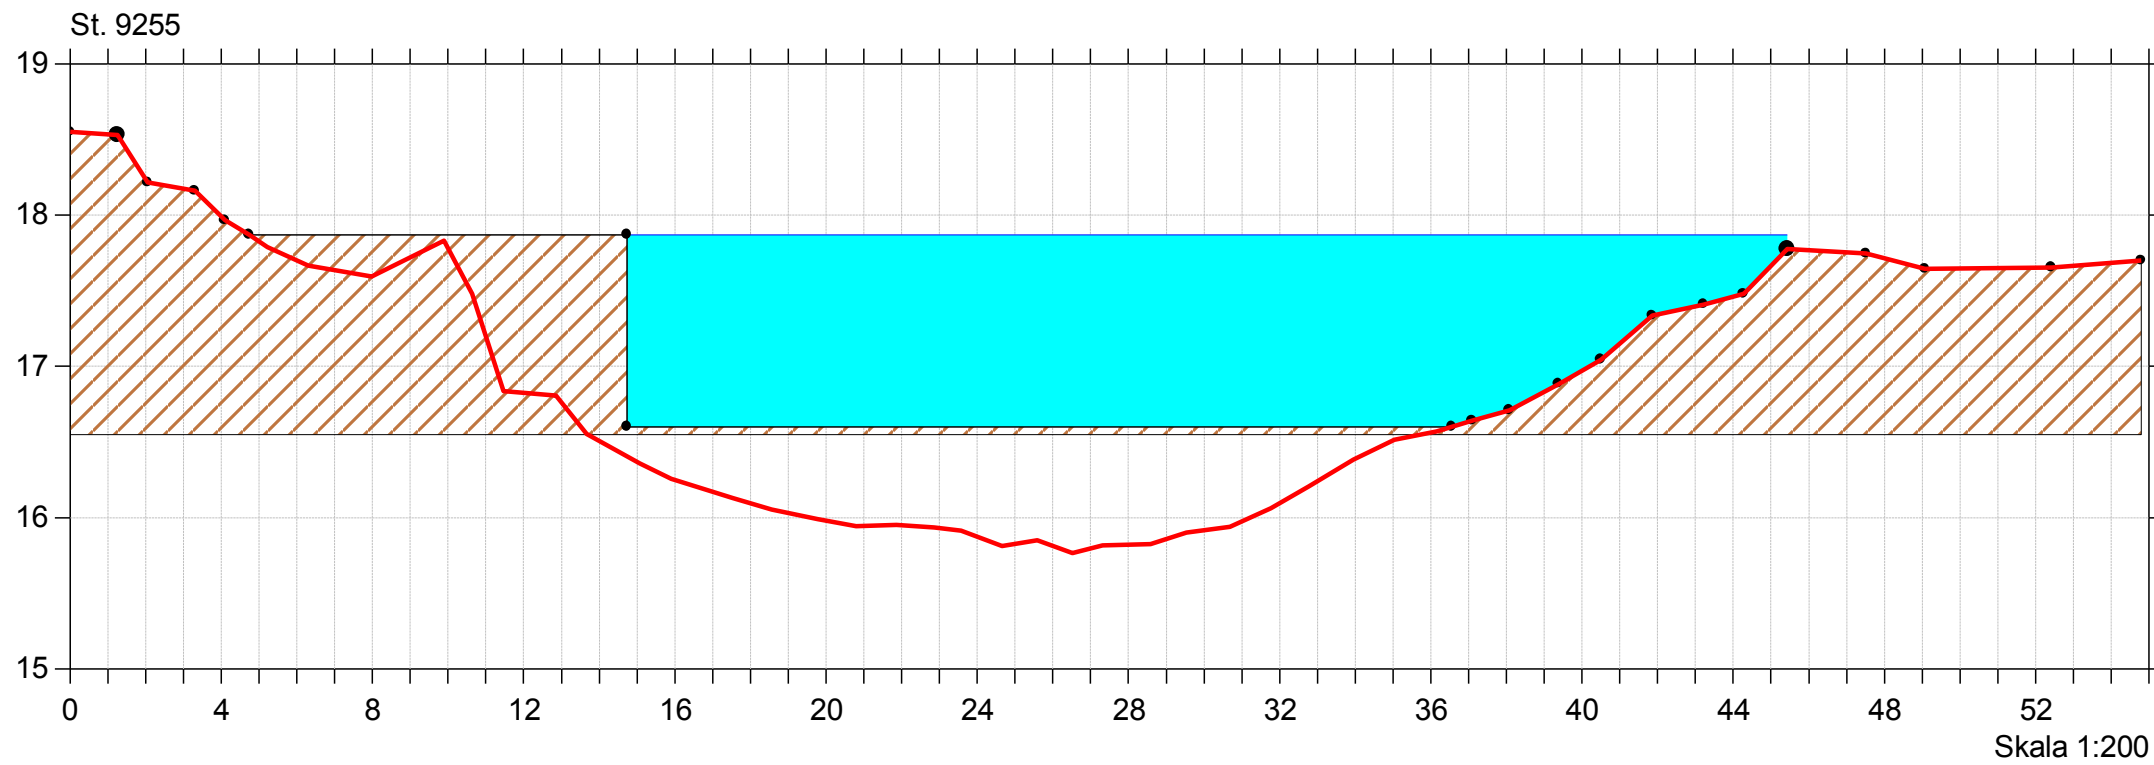
Bilag 8

Lodret akse : Kote i m DVR90, skala 1:50
Vandret akse : Afstand i m, skala 1:50

—●— Opmåling udført af Orbicon/WSP maj 2020
▨ Opmåling udført af Orbicon/WSP maj 2020_med fiktiv indsnevring og bundhævning

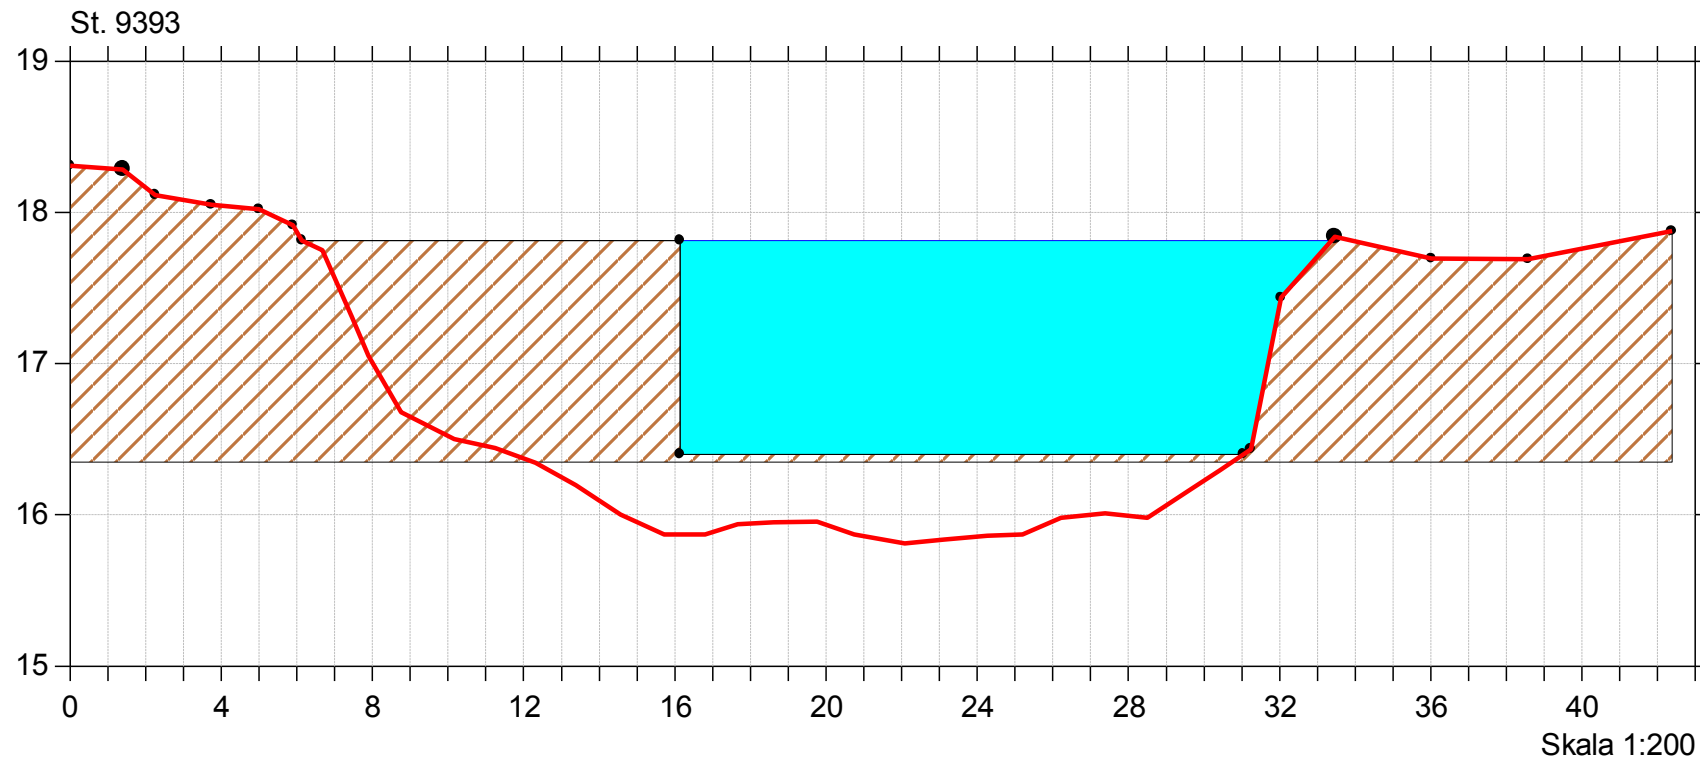
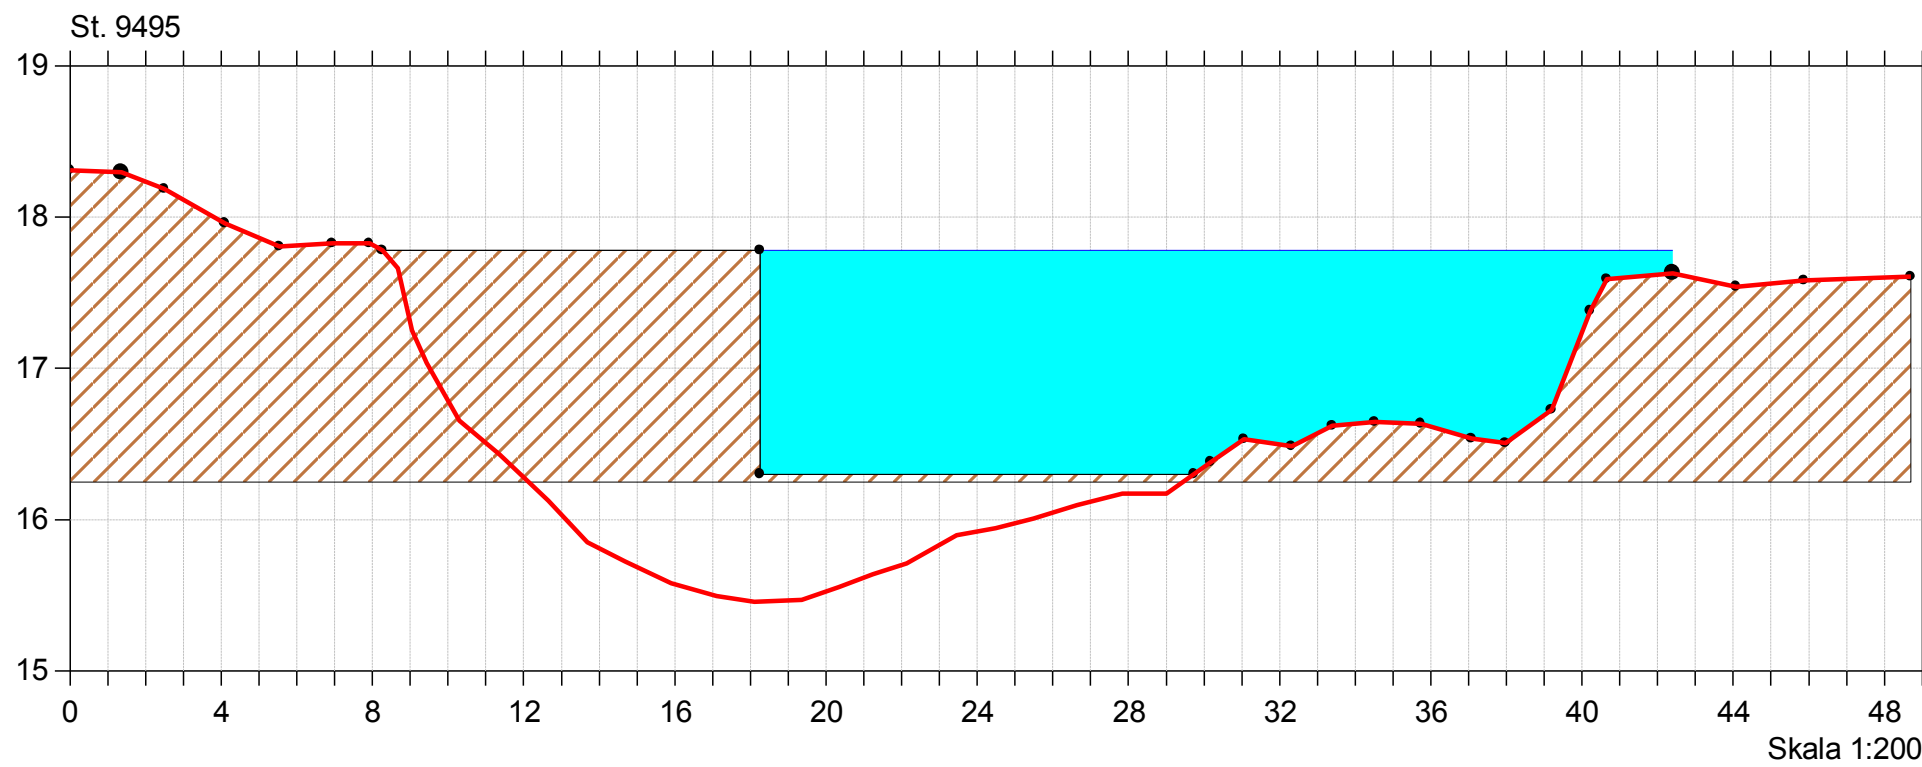
Bilag 8

Lodret akse : Kote i m DVR90, skala 1:50
Vandret akse : Afstand i m, skala 1:50

—●— Opmåling udført af Orbicon/WSP maj 2020
▨ Opmåling udført af Orbicon/WSP maj 2020_med fiktiv indsnevring og bundhævning
