Orbicon A/S
Jens Juuls Vej 16
8260 Viby J
Telefon 87 38 61 66
E-mail bm@orbicon.dk

5. Besigtigelse af Gudenåen, Kongensbro til Tange Sø

2. juli 2010

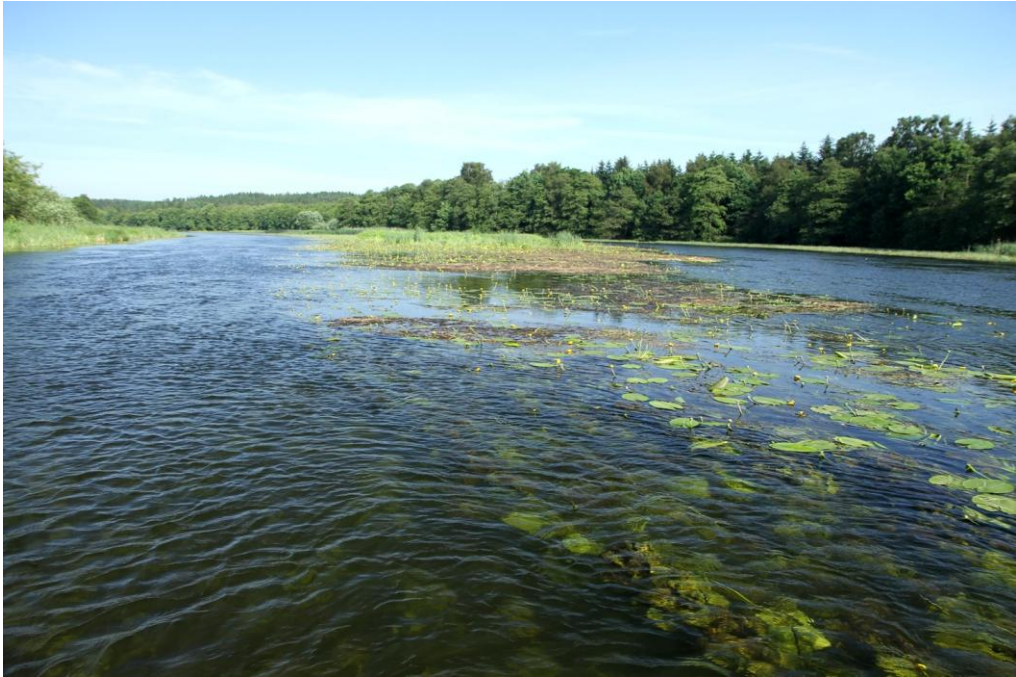
Grødeø ca. 300 meter nedstrøms Borre Å, bestående af oprette sumplanter og omgivet af udstrakte bevoksninger af gul åkande i undervandsformen.

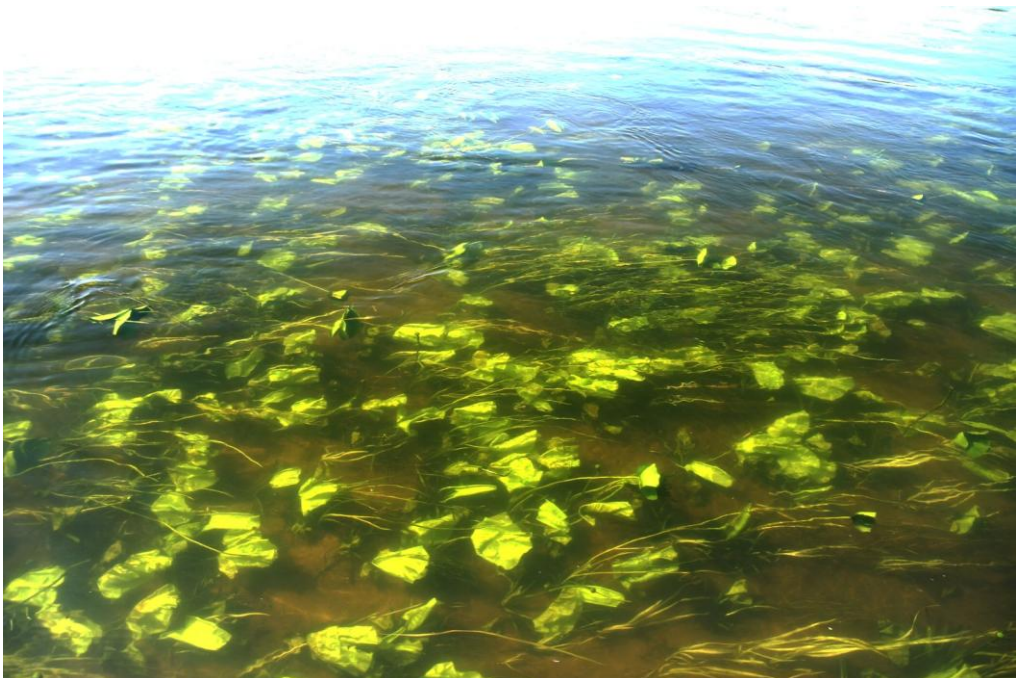
Tætte bevoksninger af gul åkande (undervandsformen) på lavvandet bundflade ca. 700 meter nedstrøms Borre Å

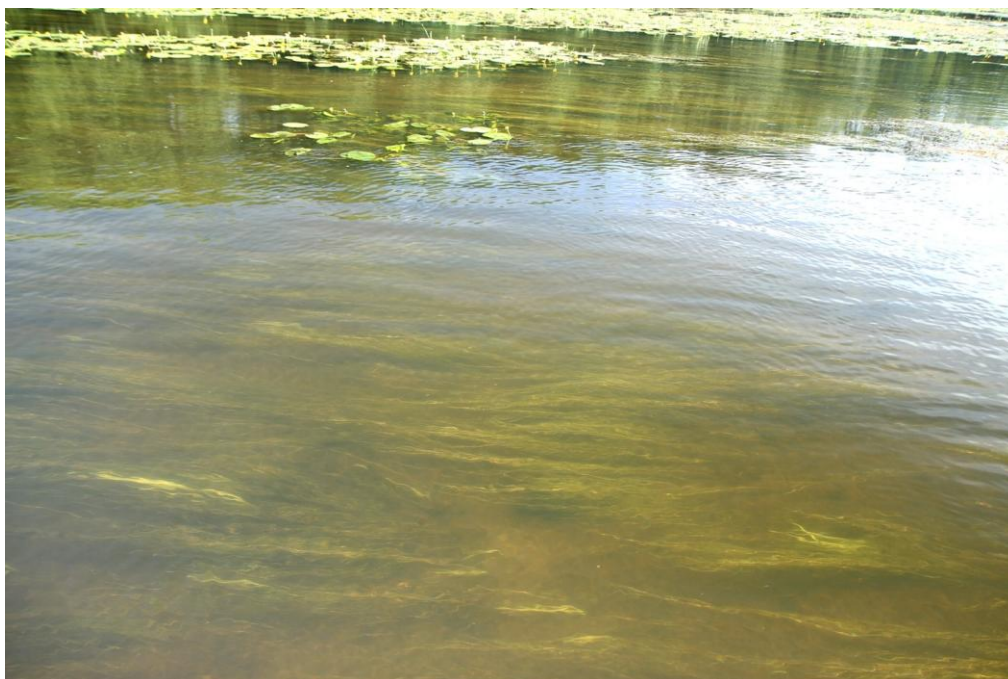
Tætte, men ikke særlig høje bevoksninger af børstebladet vandaks m.fl. på lavvandede flader nedstrøms Borre Å.

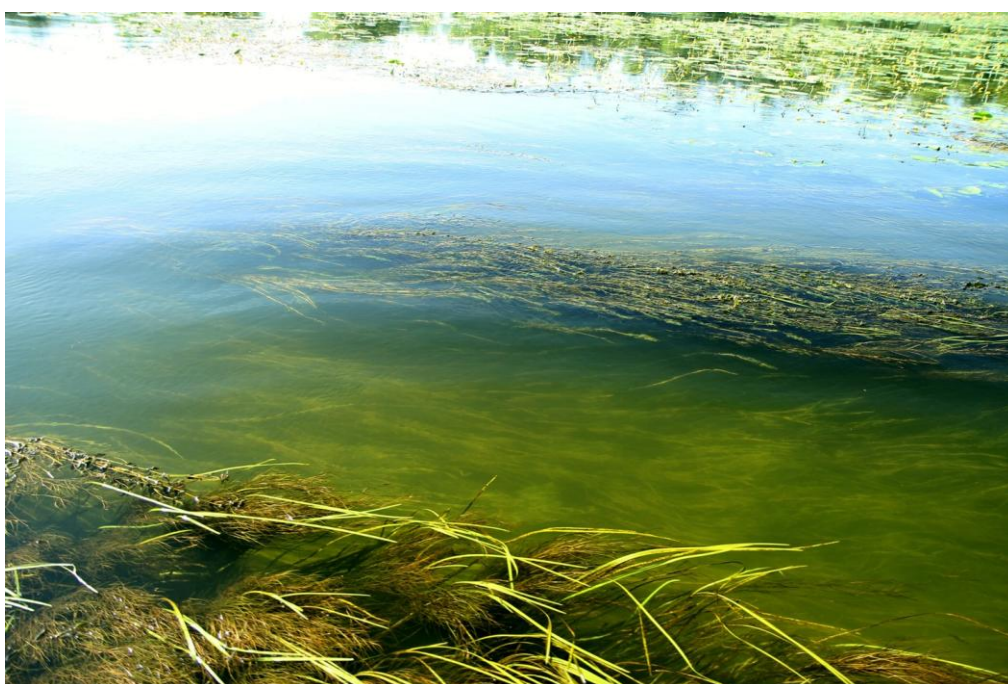
Det kunne ved besigtigelsen konstateres, at der nedstrøms Borre Å var skåret grøde i 2-3 indbyrdes adskilte baner á 2-2,5 meters bredde, hvilket tyder på, at der ved skæringen var forsøgt etableret en samlet strømrønde på 7 meter, uagtet at regulativet i Tange Sø foreskriver en 20 meter bred strømrønde.

Tydeligt spor fra grødeskæringsbåden på de lavvandede flader nedstrøms Borre Å. Ovenfor grødebræmmen midt i billedet ses mere utydeligt endnu et spor fra grødeskæringsbåden.
