# Gudenå, Silkeborg Langsø

BILAG 2. Nuværende tilstand i forhold til projekt  
 97 OS Tange Sø  
 X målestokstal : 8000 Y målestokstal : 100

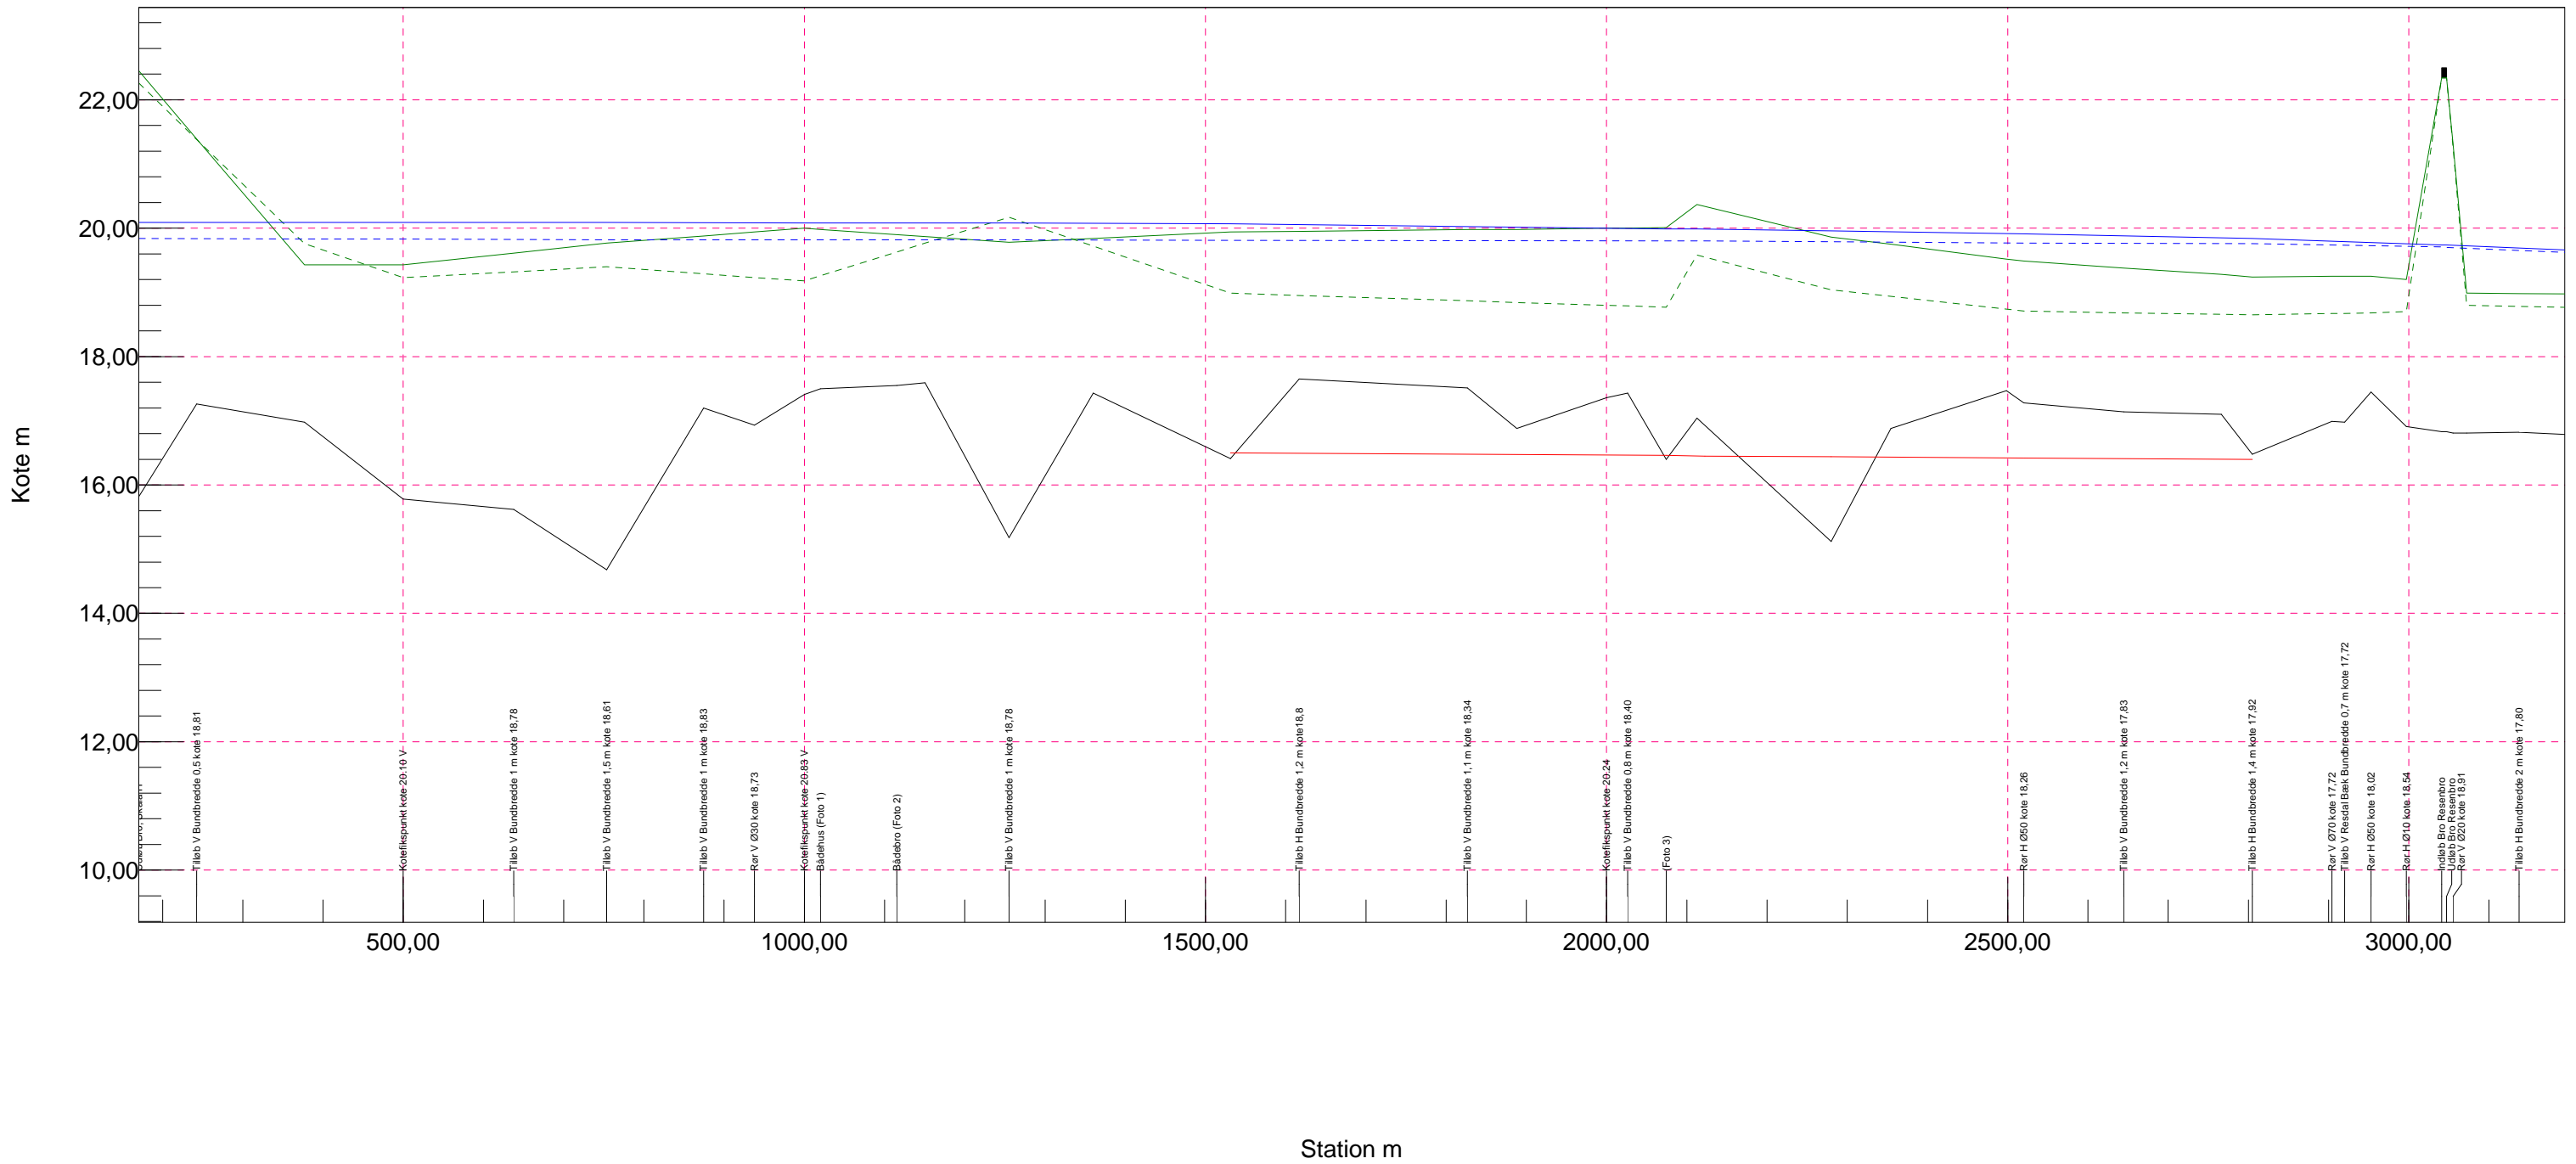
- Bundkote
- - - Højre brink
- Venstre brink
- - - Proj. 10 års Max
- 1997
- Regulativ

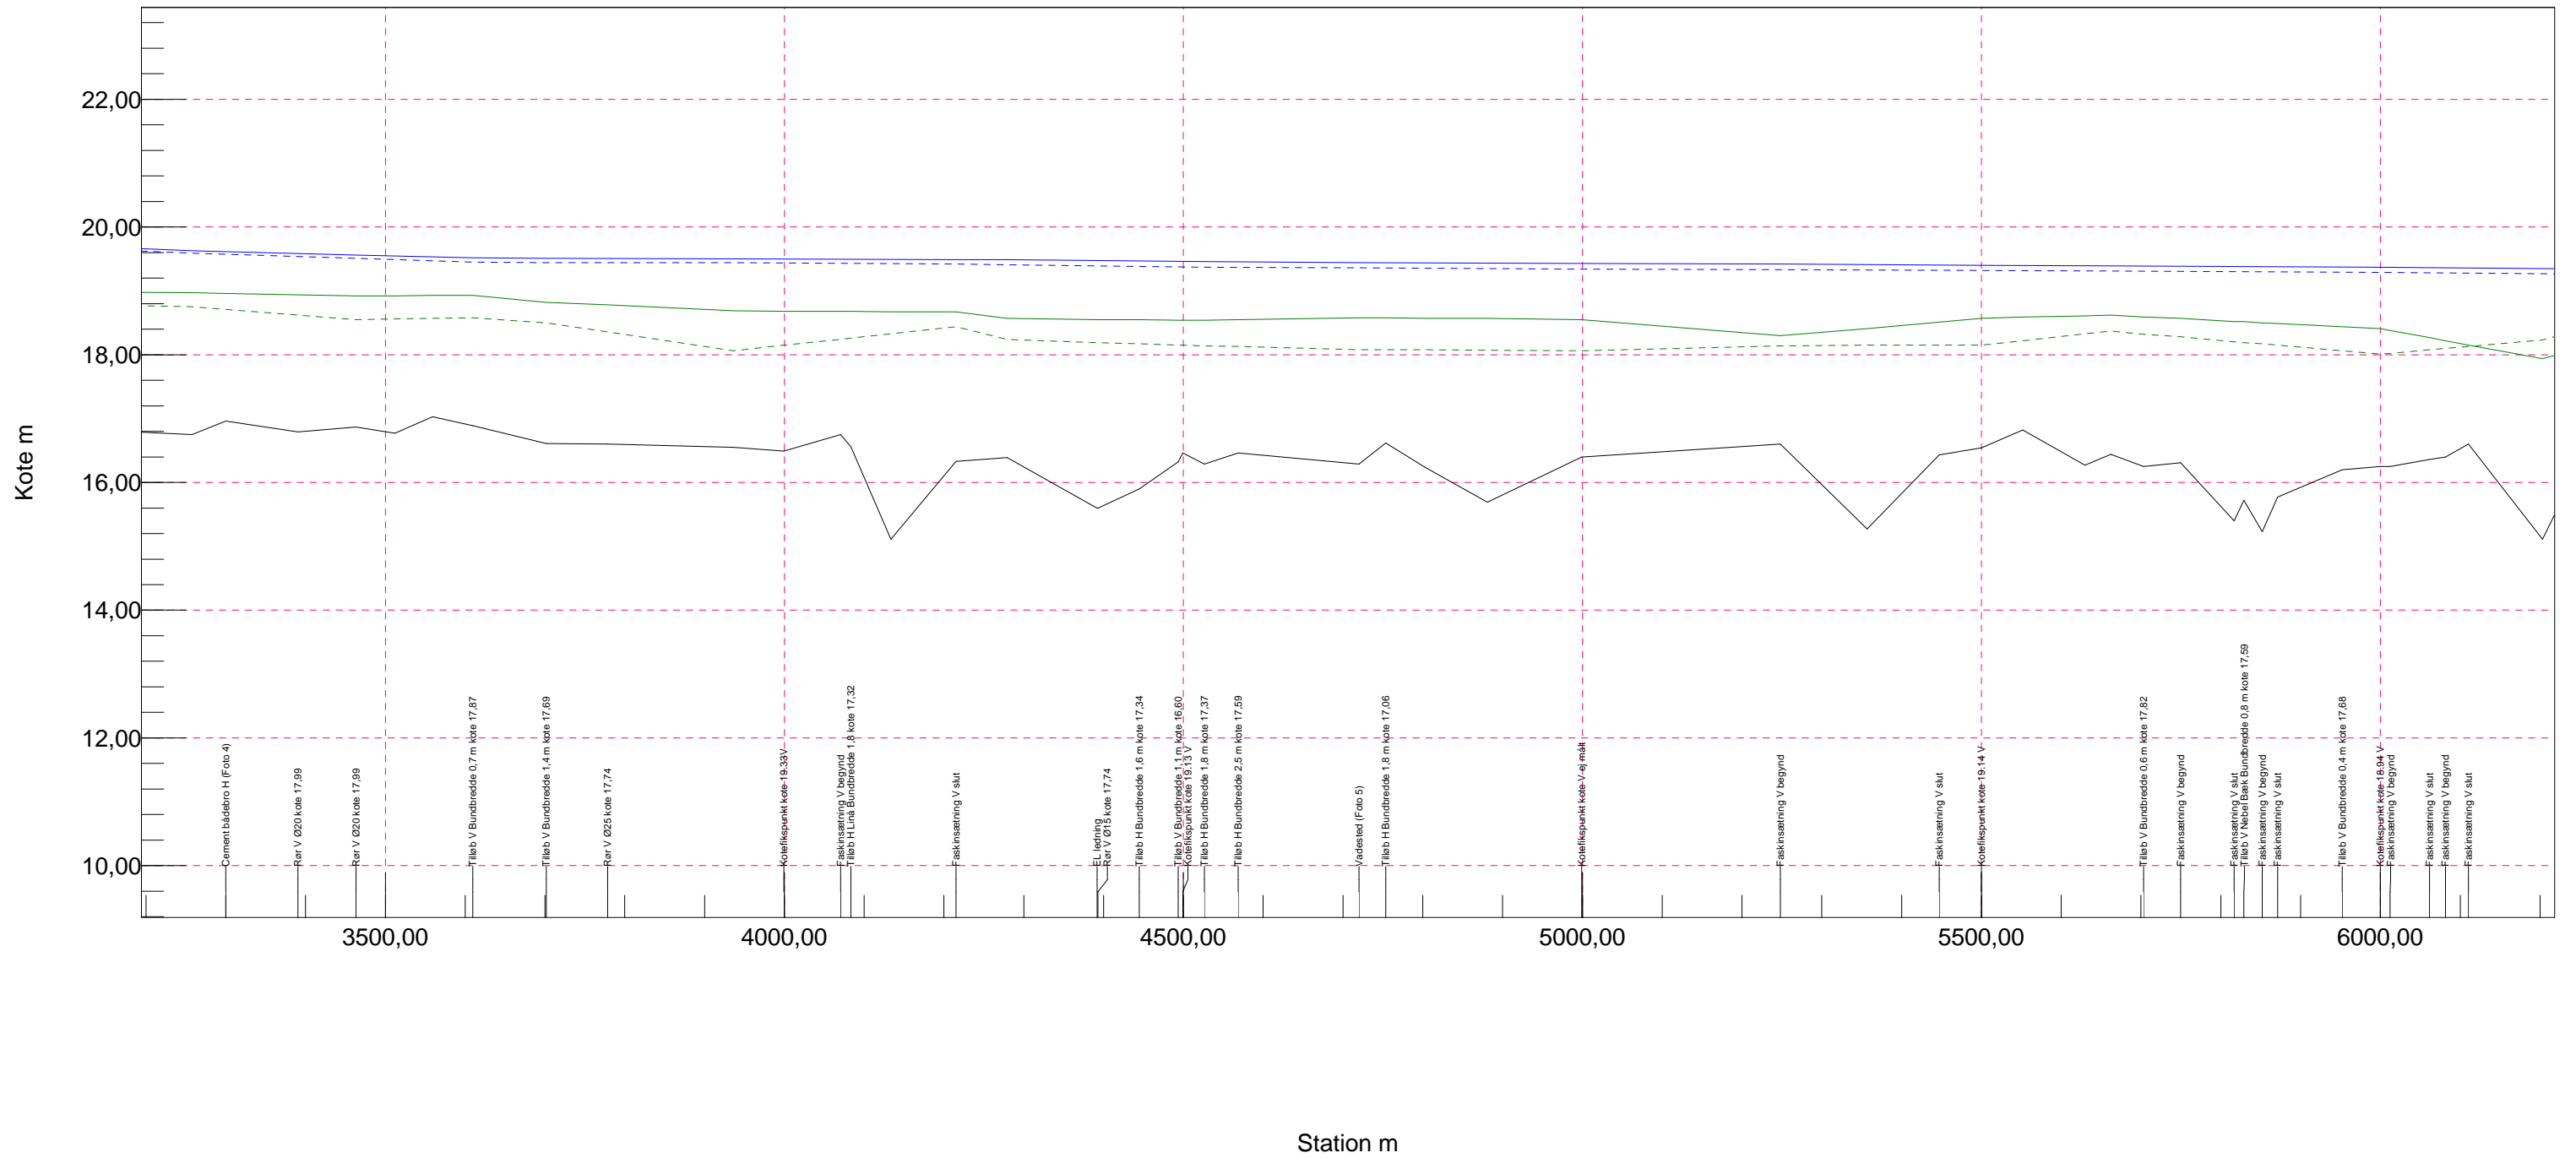
BILAG 2. Nuværende tilstand i forhold til projekt  
97 OS Tange Sø  
X målestokstal : 8000 Y målestokstal : 100

- Bundkote
- Højre brink
- Venstre brink
- Proj. 10 års Max
- 1997
- Regulativ

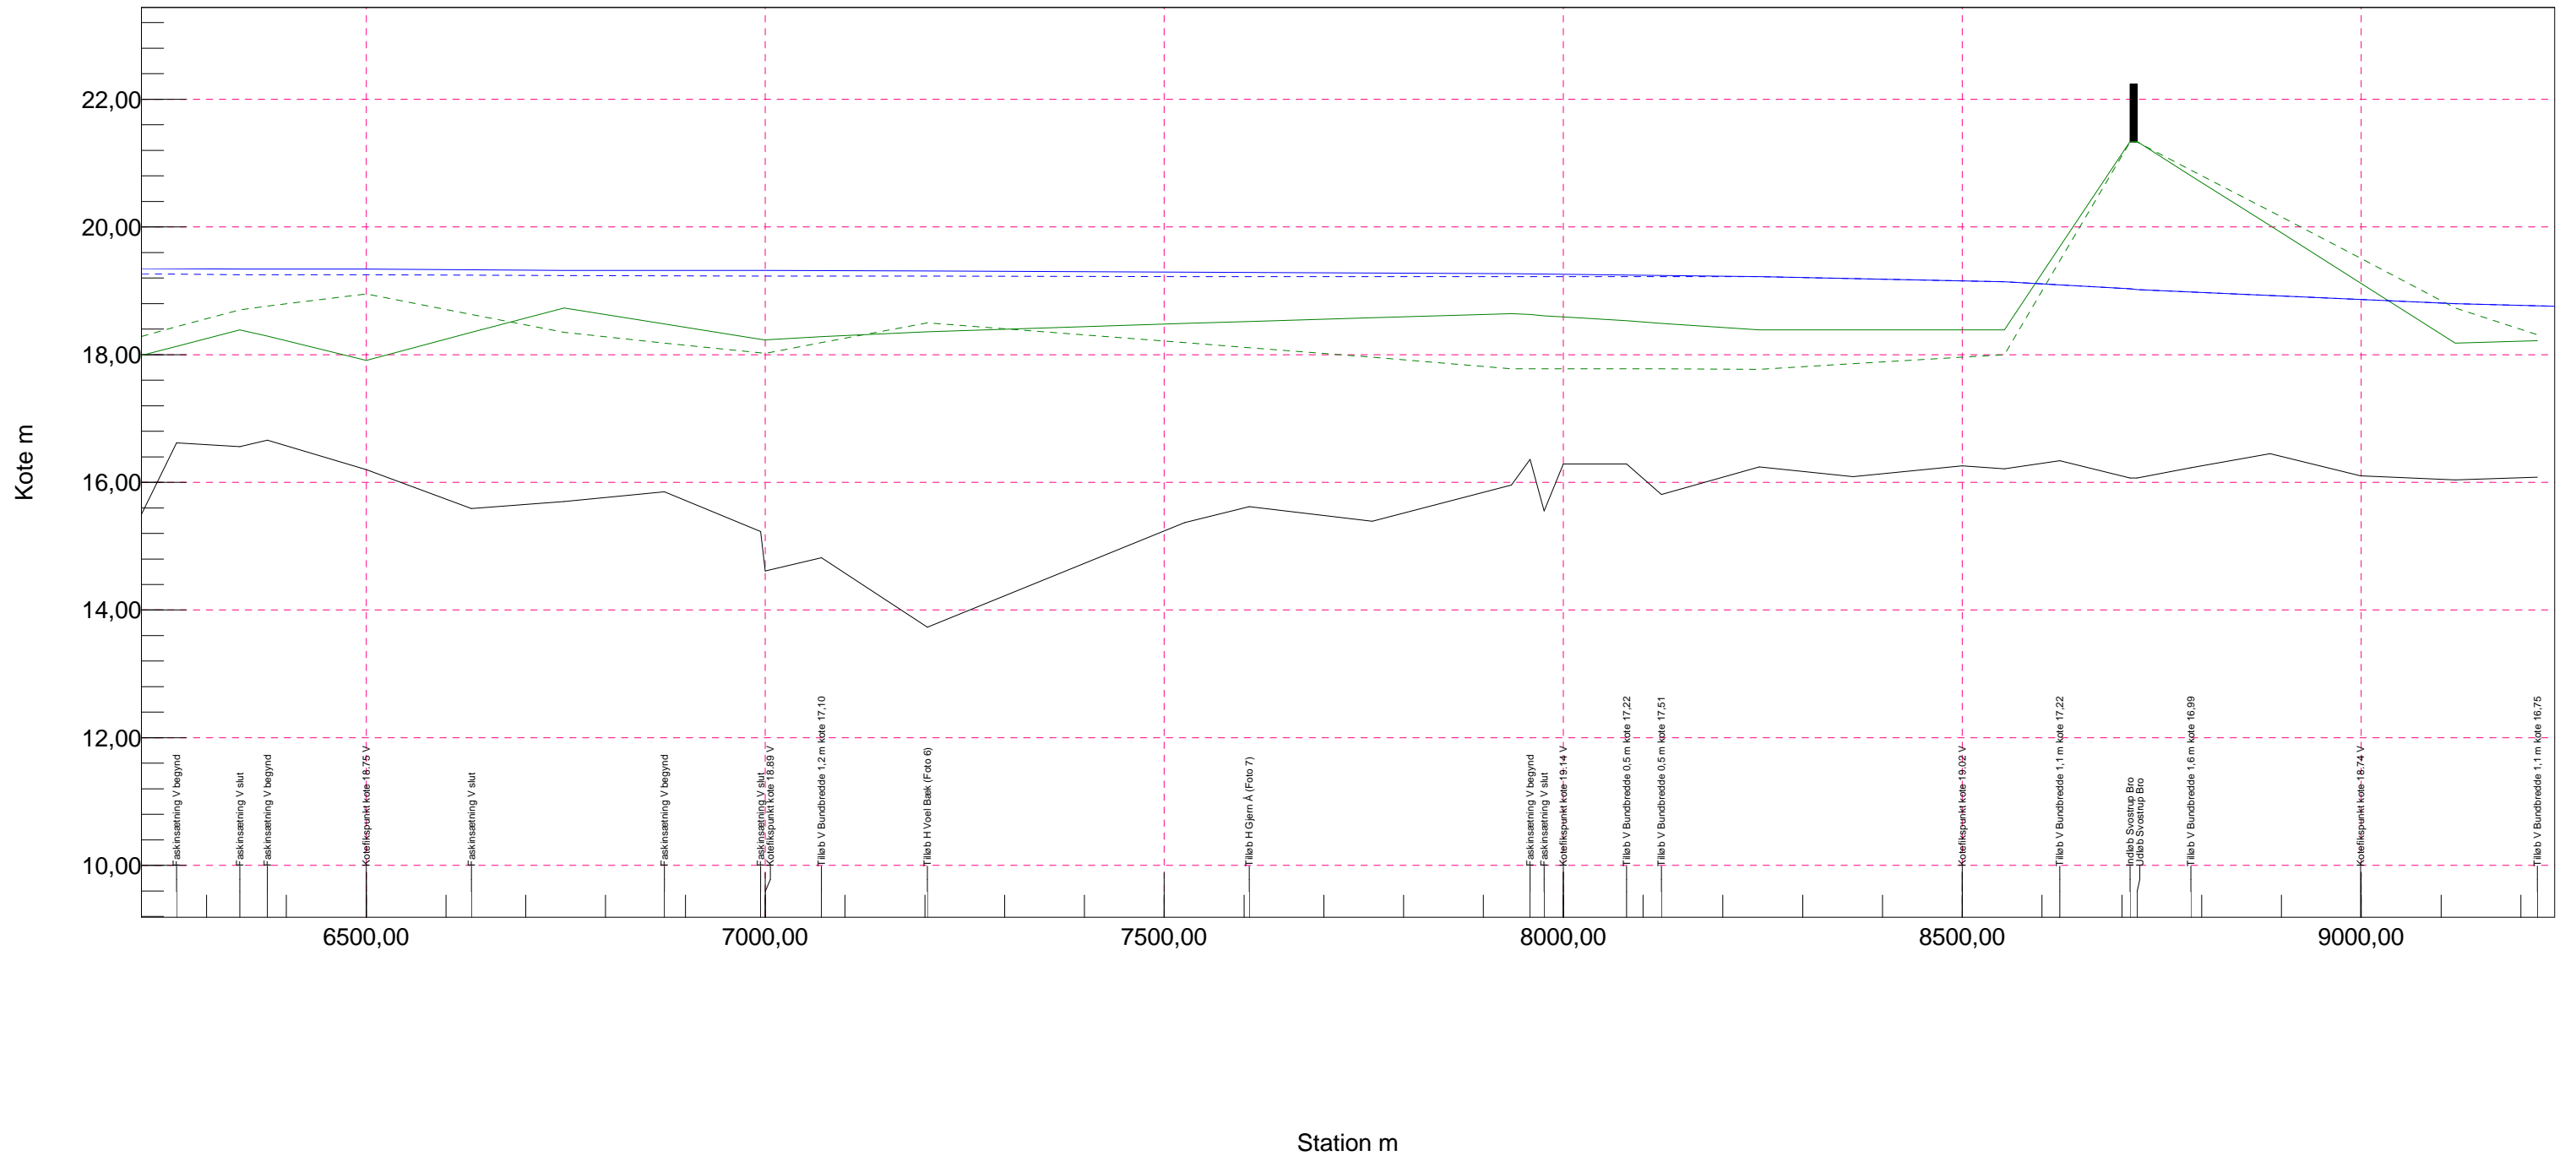
BILAG 2. Nuværende tilstand i forhold til projekt  
97 OS Tange Sø  
X målestokstal : 8000 Y målestokstal : 100

- Bundkote
- Højre brink
- Venstre brink
- Proj. 10 års Max
- 1997
- Regulativ
